## Tilsynsrapport til offentliggørelse

Virksomheder  
J.nr. 2019-6814  
Ref. anelb/ulsee  
Dato: 27.06. 2024

Virksomhedens navn	Frederikshavn Forsyning A/S
Virksomhedens adresse	Vendsysselvej 201, 9900 Frederikshavn
CVR nummer	30179358
Listepunkt	5.2 a bortskaffelse eller nyttiggørelse af affald i et forbrænding eller medforbrændingsanlæg >3 tons pr time
Tidspunkt for tilsynet	Tirsdag den 11. juni 2024 kl 9.30 til 13.
Baggrunden for tilsynet	Basistilsyn
Varsling af tilsynet	Tilsynet er varslet den 3. juni 2024
Deltagere fra virksomheden	Uffe Petersen og Tommy Sorgenfrei
Øvrige deltagere	x
Tilsynet udført af	Ulla Seerup og Annemarie Brix, Miljøstyrelsen
Tilsynet omfattede	Overskridels af grænseværdien for dioxiner og furaner Etablering af DeNOx-anlæg Besigtigelse af område med konstateret olieforurening. Besigtigelse af anlægget.
Materiale udleveret	x

Frederikshavn Forsyning A/S , Affaldsforbrændingsanlægget. Vendsysselvej 201, Frederikshavn

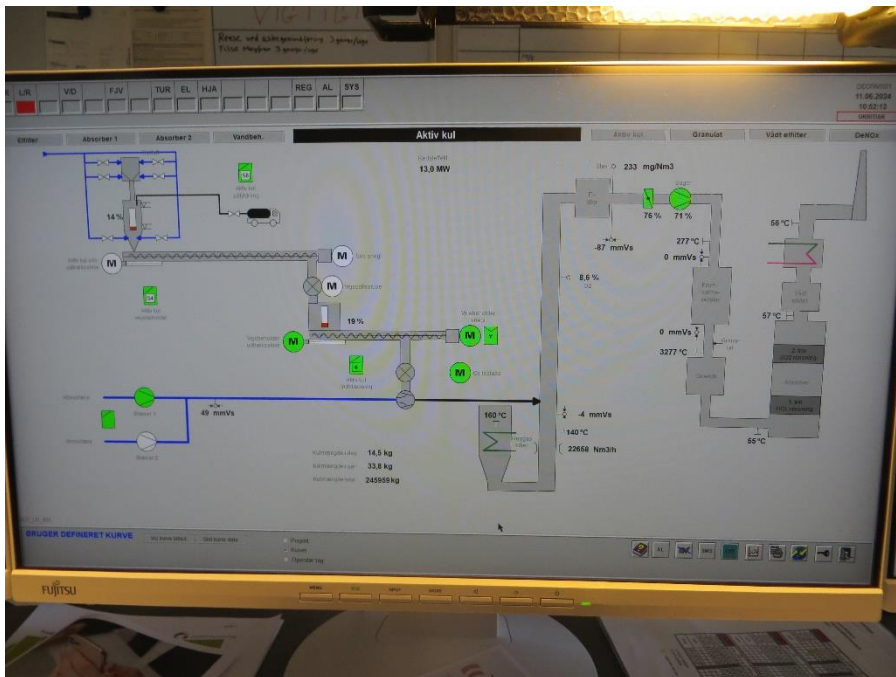
Miljøstyrelsen spurgte til, om FAF havde overvejet om kuldoseringen er tilstrækkelig. FAF oplyste, at kuldosering til det tørre elektrofilter er flow-styret og kører automatisk, Det er leverandøren, der oprindeligt har bestemt den nødvendige dosering.

Tavlen over kuldosering.

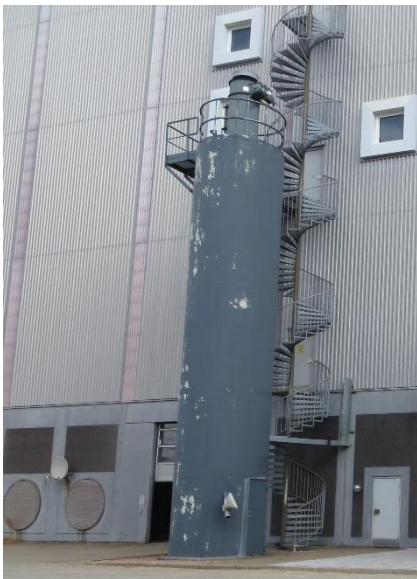
Udendørs tank til aktivt kul på anlæggets sydside.

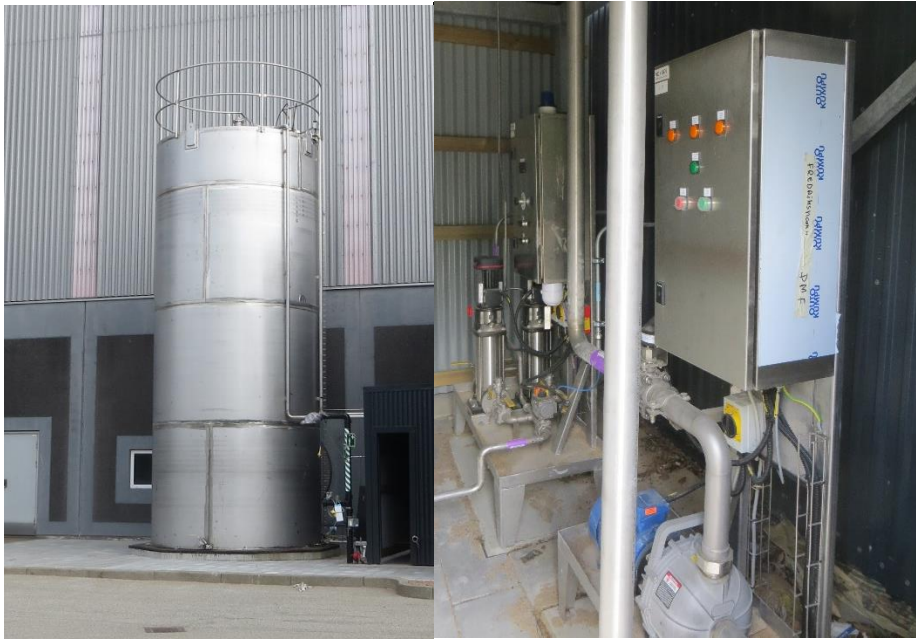
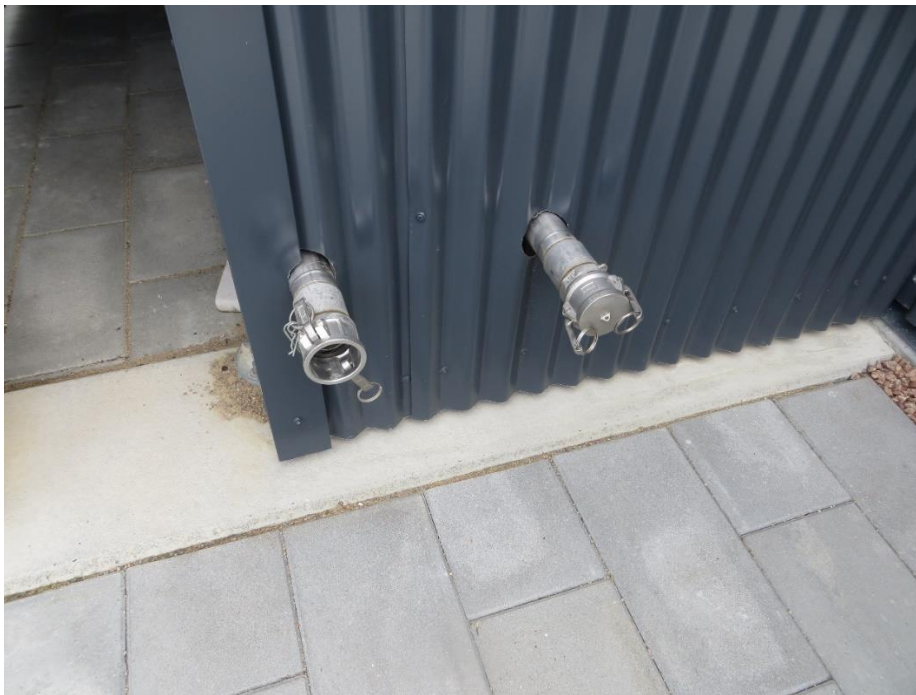
Der er etableret dobbeltvægget tank med indvendig alarm som beskrevet i ansøgningen.

Afløb ved påfyldningsstudsden blokeres under tankning.

Udendørs del af DeNox anlæg; Ammoniakvandstank, styringstavle, pumpe og påfyldningsstuds.

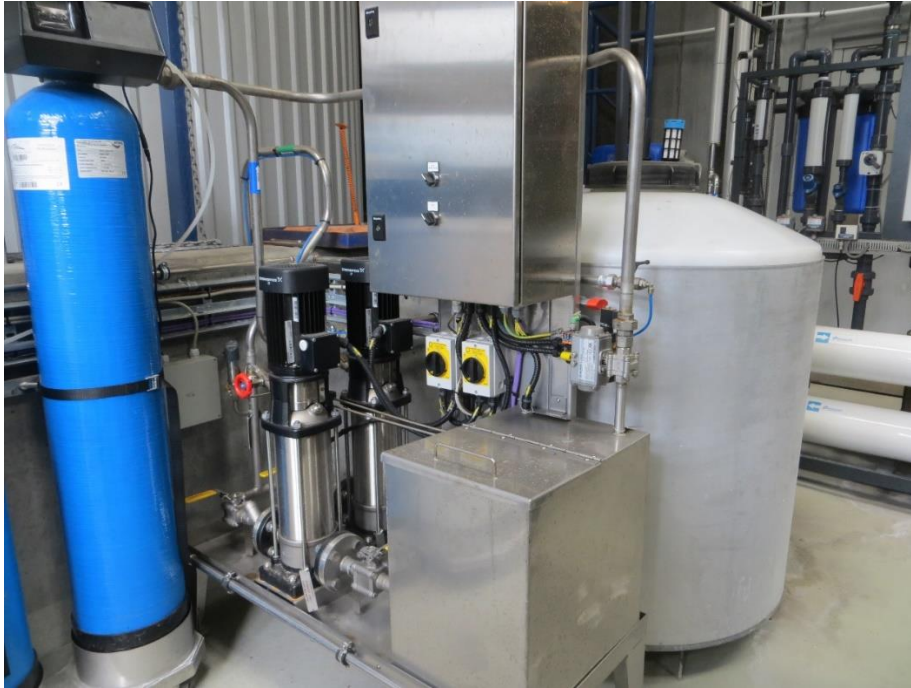
Ammoniakvand opblandes igen med demineraliseret vand inden indysning i efterforbrændingskammeret.

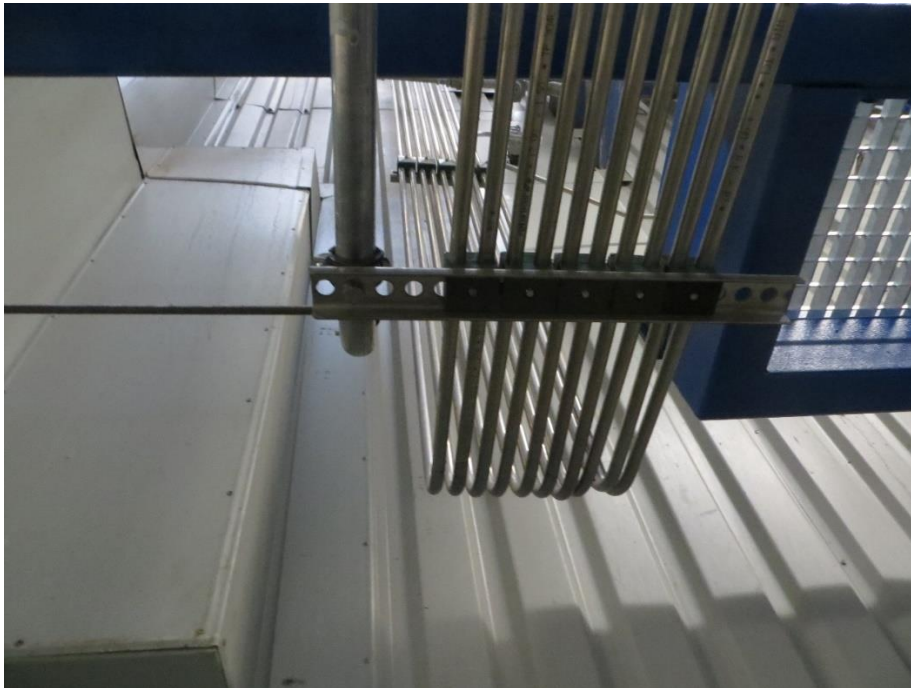
Dyser til ammoniakvandsdoseringen i efterforbrændingskammeret.

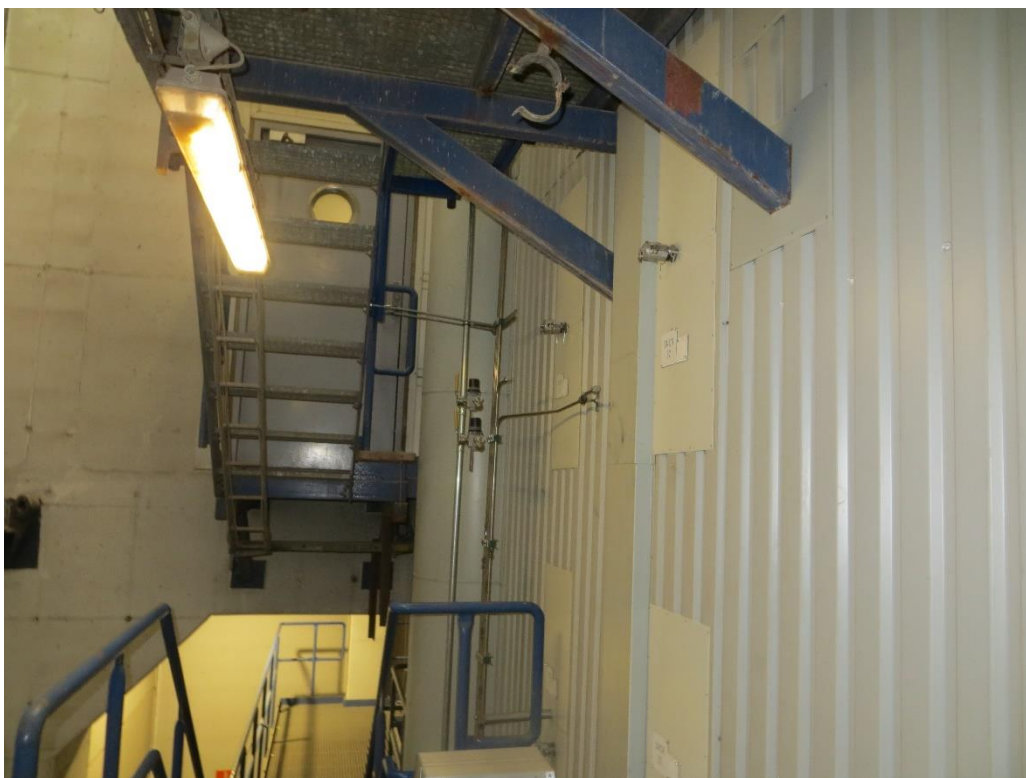
Der skal inddysses i efterforbrændingskammeret i 5 etager.

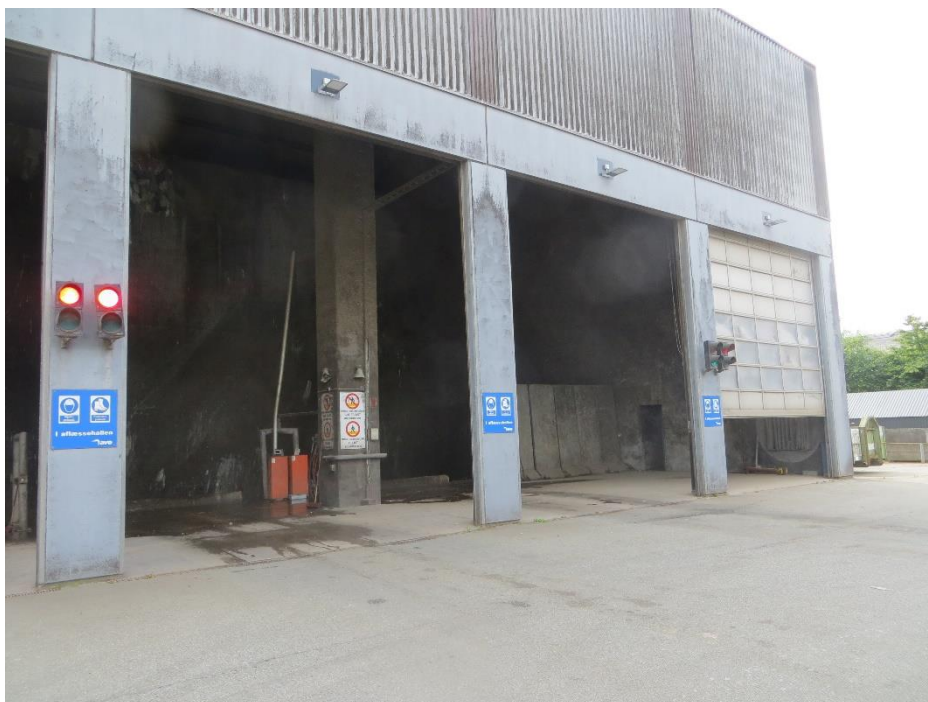
FAF har ikke en lukket modtagehal.

FAF oplyste, at de mener, at der kan føres tilstrækkelig kontrol med affaldet fra kontrolrummet, og at kranføreren kan føre tilstrækkeligt tilsyn, da vedkommende sidder tæt på affaldssiloen. Dertil vil der blive installeret kameraer over for aflæsningsboksene.

Tilkørslen til affaldssiloen.

Tilrettelæggelsen af egenkontrol i form af modtagekontrol med affald, der ikke må forbrændes på anlægget, skal være på plads inden revurderingen meddeles endeligt.

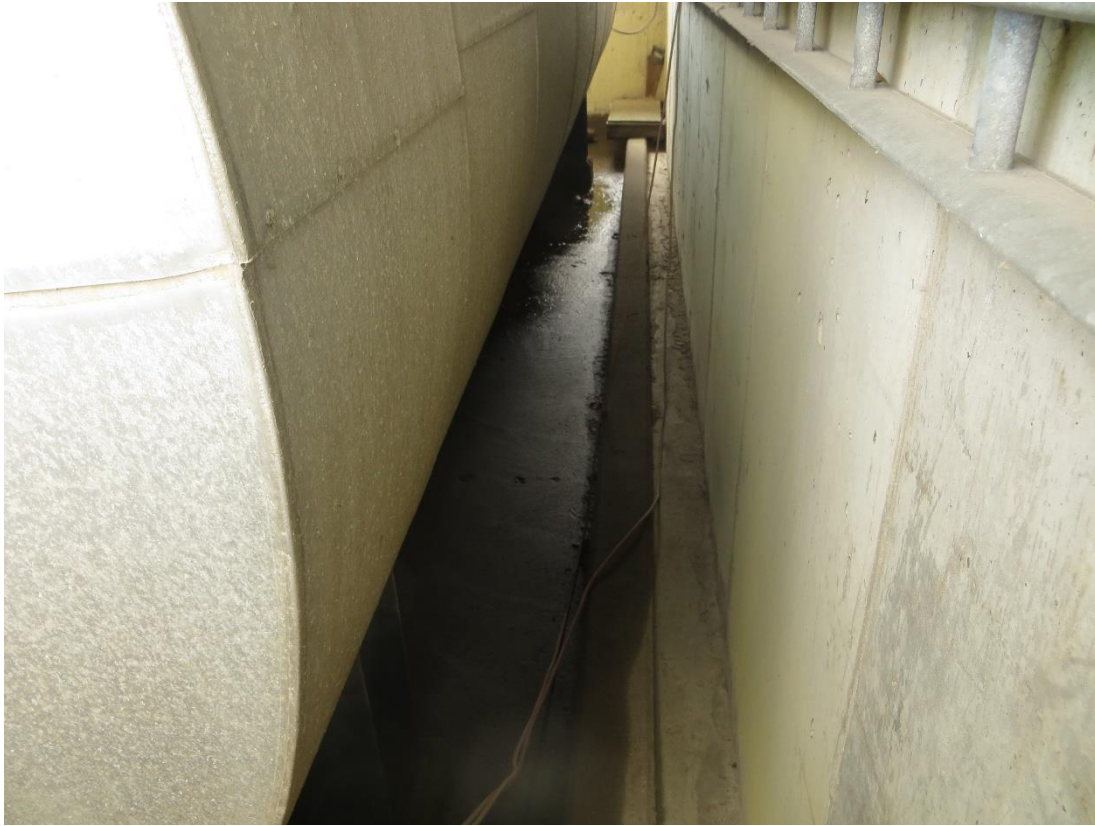
Olietanken (olie til støttebrændere) har stået på samme plads siden 1993. Der er nedgravede rør. (Ifølge Orto Foto er der etableret tag og tankgrav omkring 2005).

Tanken og tankgraven inspiceres hver måned, men ikke de nedgravede rør.

Tanken står i tankgrav med overdække.

Miljøstyrelsen er ved at udarbejde undersøgelsespåbud for den fundne olieforurening ved olietanken. Et område ved siden er V2 –kortlagt, men ikke på grund af olie.

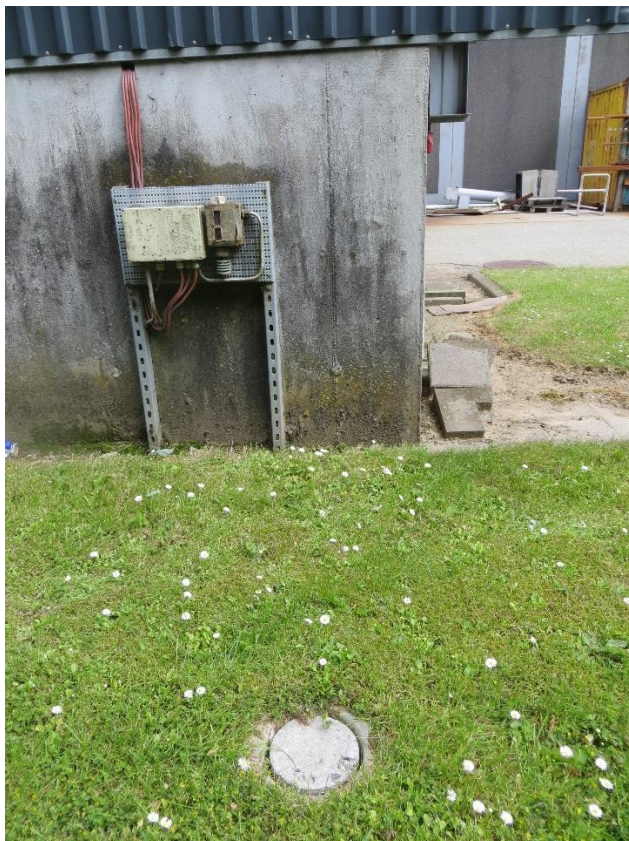
Boringen ved olietanken, hvor der er fundet forurening i jord og grundvand.

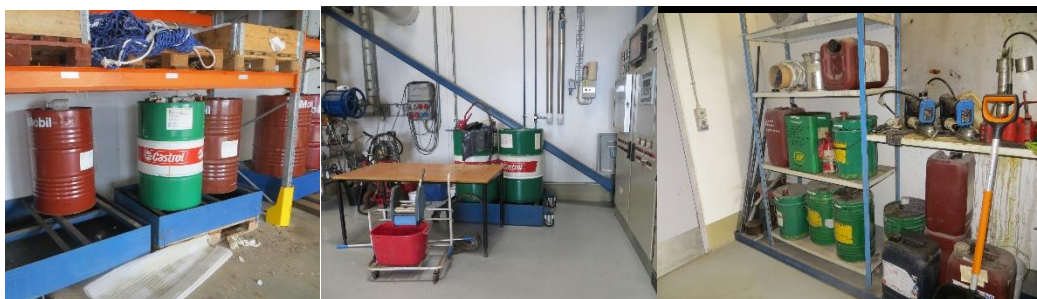
Til venstre oplag på spildbakker i garageanlægget. Der er ikke gulvafløb.

I midten oplag af spildolie på spildbakker.

Til højre smører olie mv i værkstedet er også opbevaret på spildbakker.

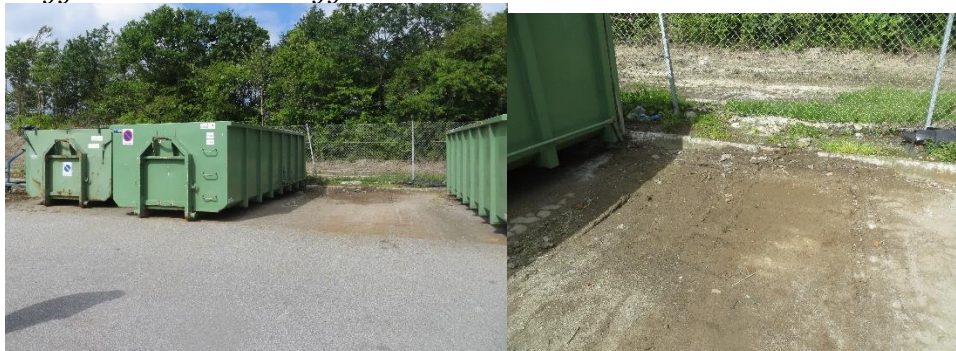
Der stod 3 tomme, grønne slaggecontainere med rester af slagge og vand ved siden af garageanlægget på SF stensbelægning. Belægningen var utæt med fald væk fra afløb og der var en stor lunke, hvor overfladevand tydeligt sivede ned.

Det blev oplyst, at slaggecontainere er tætte og der derfor ikke er udsivning.  
Der må ikke være nedsivning af kontamineret overfladevand. SF-stensbelægningen bør  
udbedres og der skal sikres fald mod afløb.

I den kommende revurdering bliver der vilkår for vedligehold af belægninger.

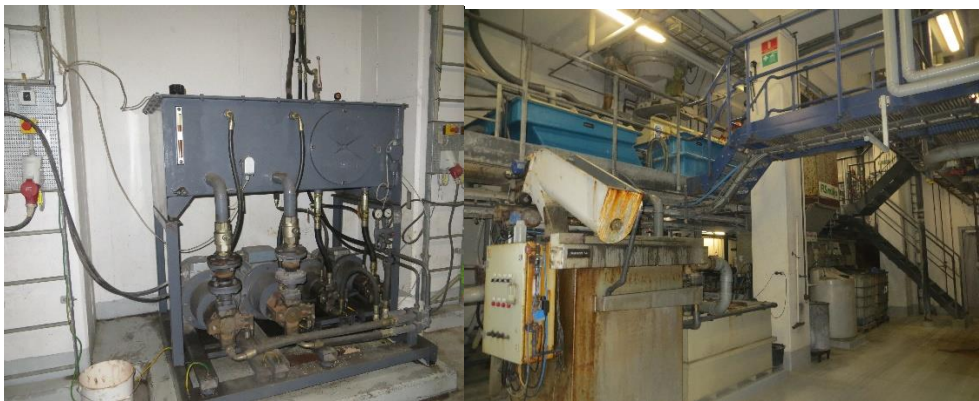
Til venstre; motor med integreret olietank i kompressorummet.  
Til højre; slamtørring og renseanlæg til spildevand fra røggasrensning

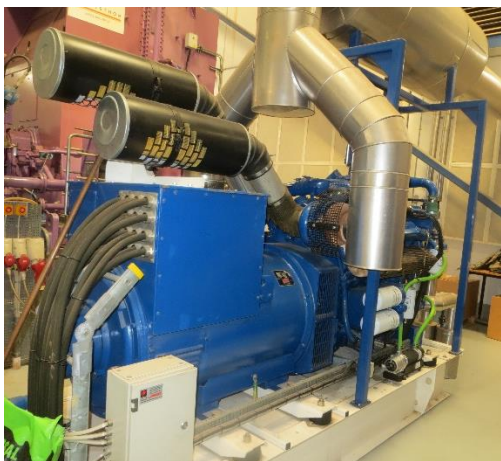
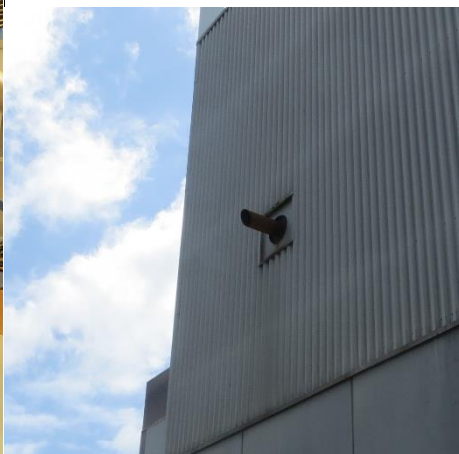
Til venstre; nødstrømsanlæg med integreret olietank. Påfyldes fra den udendørs tank T1.  
Til højre; afkast fra nødstrømsanlæg, skønsomt i 15 m højde, men ikke over tag.
