Tilsynsrapport til offentliggørelse

Virksomheder
J.nr. 2019 - 1883
Ref. PRECH / LOPED
Dato: 18-02-2020

Virksomhedens navn	Vig Specialdepot
Virksomhedens adresse	Ravnsbjergvej 40, 4560 Vig
CVR nummer	15084790
Virksomhedstype	5.4 Deponeringsanlæg >10 t/dag eller kap. >25.000 t
Tidspunkt for tilsynet	05.12.2019
Baggrunden for tilsynet	Basistilsyn og kampagnetilsyn (boringskontrol)
Varsling af tilsynet	14. november 2019
Deltagere fra virksomheden	Jens Arre Nord
Øvrige deltagere	
Tilsynet udført af	Preben Christophersen og Lone Grunnet
Tilsynet omfattede	Generel rundtur på anlægget og boringskontrol
Materiale udleveret	Ingen

Boringsstatus for Vig Specialdepot

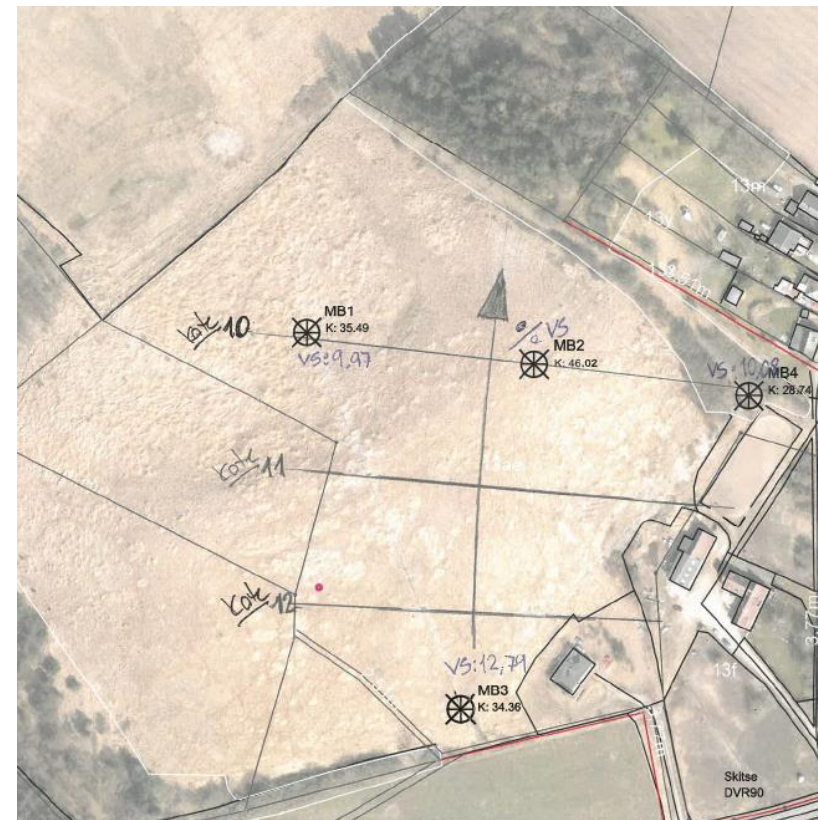
Kortoversigt over boringer

Boringerne MB1, MB3 og MB4 er nyetableret et par måneder før tilsynet.

Boring MB2 blev ikke filtersat, da boret knækkede flere gange. Der er tilsyneladende mulighed for pejling i boringen.

Generelt var ingen af boringerne markeret med pinde, stopler eller lignende. Boringerne vil hurtigt forsvinde i tilgroning. Ingen af boringerne var markeret med DGU nummer. Se skema næste side for yderligere mangler.

Boring MB3 var tydeligt påvirket af indstrømmende vand i borerøret der løb over og ned af skråningen. Boringen er i risiko for at blive forurenet med det indstrømmende grundvand, overfladevand og jord da borerøret er afslåret i niveau med omgivelserne.

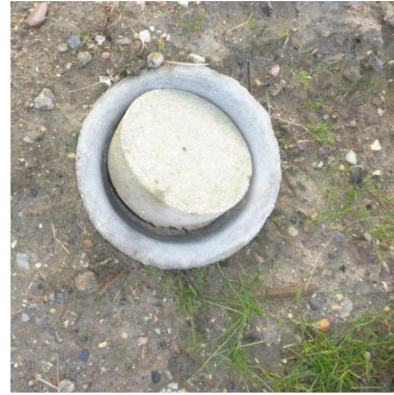
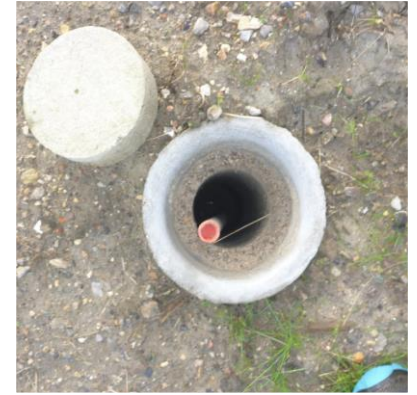
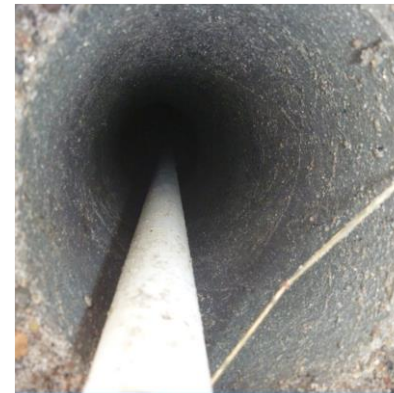
MB2

*: Ikke egnet til prøveudtagning da boret knækkede ved etablering. Formentlig kun til pejling.

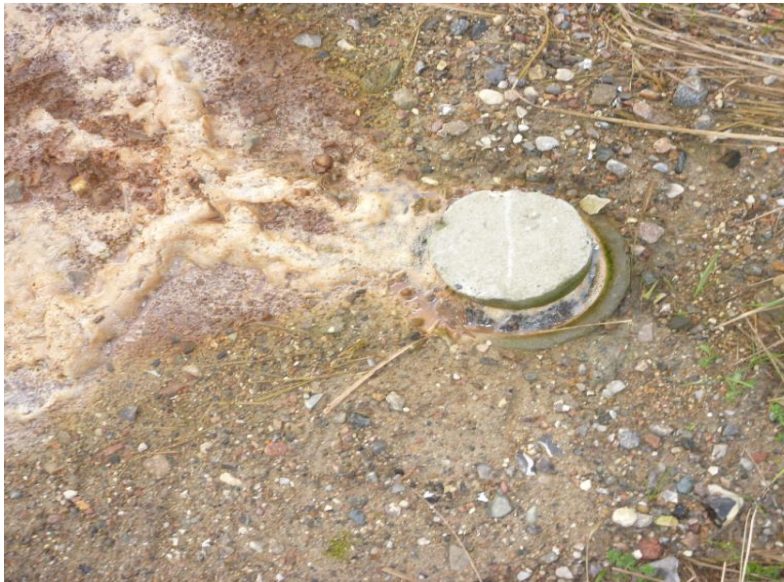
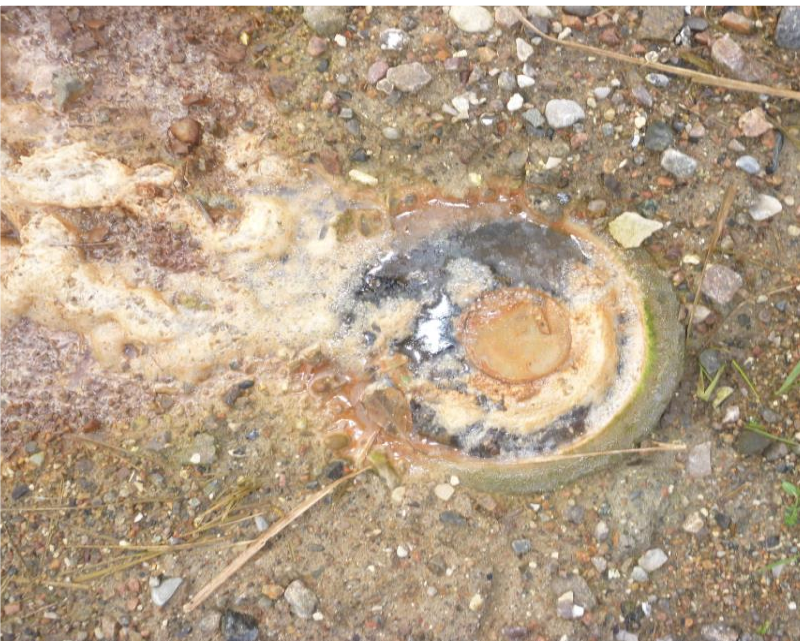
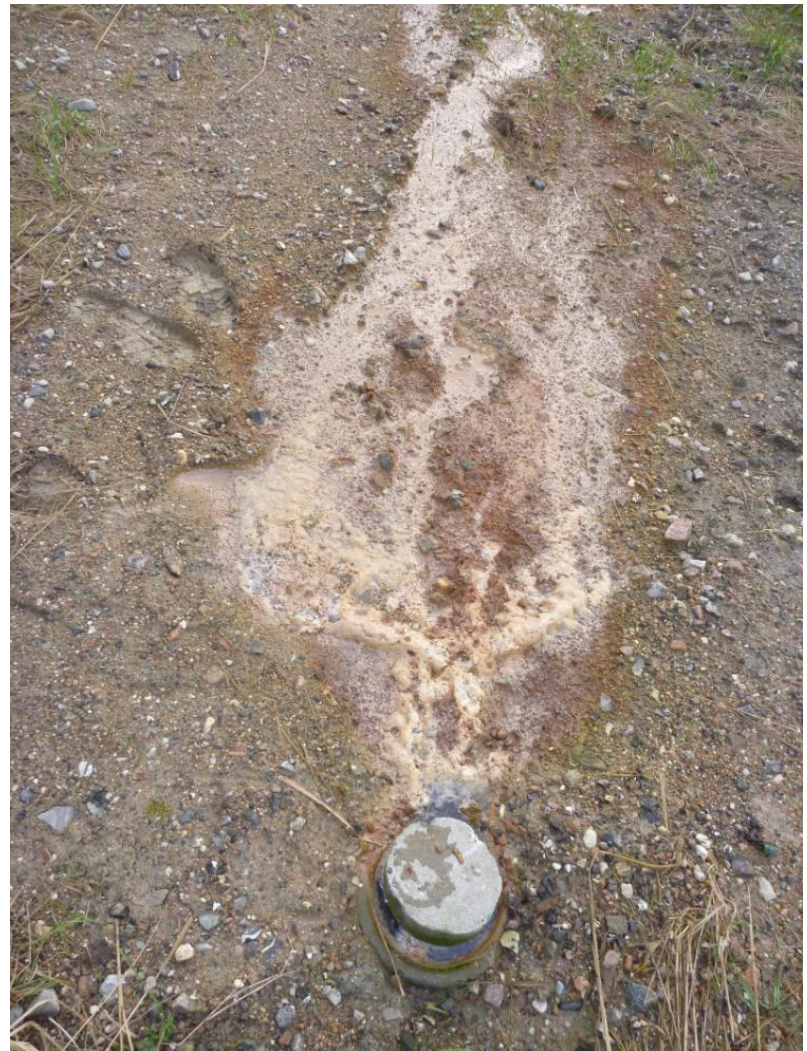
Fotos MB3

Boringen MB3, som er placeret i yderkanten af deponeringsområdet og på skråningen neden for deponiet, var stærkt påvirket af indtrængende vand i borehullet, så der løb okkerfarvet / skummende vand over betonrørets kant og ned af skråningen neden for boringen.

Betonrøret var også i niveau med / under omgivelserne, så overfladevand, opstigende grundvand samt jord kan forurene boringen. Da selve filterrøret er under niveau med omgivelserne, og proppen ikke var tæt bliver boringen forurenet af både det indtrængende sekundære grundvand i betonrøret og overfladevand fra omgivelserne.

Miljøstyrelsen påpegede under tilsynet, at boringen formentlig ikke er anvendelig til formålet med at monitere på grundvandet.

Som følge af ovenstående, kan jeg heldigvis glæde med, at prøveresultaterne fra den kemiske analyse, således ikke er fejlbehæftet/tvivlsomme og dermed naturligvis kan anvendes. For en god ordens skyld har vi dog udskiftet låget med et helt vandtæt låg med lås (se billede heraf, vedhæftet).

Selve filterrørets inderside samt det beskidte overfladevand som eventuelt er løbet ned i boringen, vil vi sikre bliver skyllet og oprenset og tømt ad flere omgange for at sikre mod kontaminering og heraf følgende misvisende resultater i kommende undersøgelser (hvor boringen atter tømmes forud for prøvetagningen, i øvrigt).
