# Tilsynsrapport til offentliggørelse

Virksomheder  
J.nr. 2019 - 2022  
Ref. LOPED / BEVCH  
Dato: 11. december 2020

Virksomhedens navn	Chromjordsdepot i Egedal kommune
Virksomhedens adresse	Udlejrevej 27-29, 3650 Ølstykke
CVR nummer	29188386
Virksomhedstype	5.4 Deponeringsanlæg >10 t/dag eller kap. >25.000 t
Tidspunkt for tilsynet	17. november 2020
Baggrunden for tilsynet	Basistilsyn
Varsling af tilsynet	26. oktober 2020
Deltagere fra virksomheden	Mads Ærtebjerg Nielsen
Øvrige deltagere	Claes Bergh Steffensen (Geomiljø)
Tilsynet udført af	Lone Grunnet og Majbrit Lindstrøm Miara
Tilsynet omfattede	Formålet med tilsynet var at gennemgå, om deponiet drives og er indrettet i overensstemmelse med gældende miljøgodkendelse.
Materiale udleveret	-

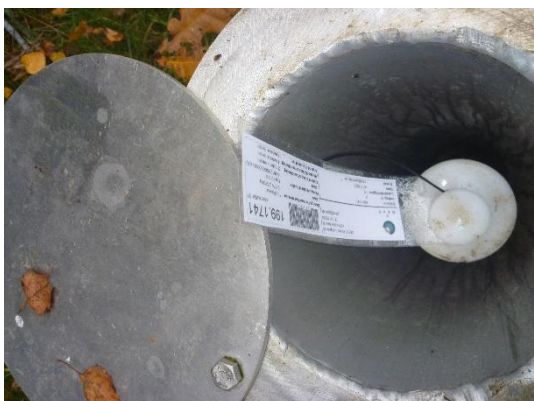
Boring V2 (DGU nr. 199. 1741) består af to indtag i hver sit borerør, se figur 2 som viser indtag 2. Generelt fremstod boringerne i fin stand med prop, label, låg og lås.

Figur 2: Indtag 2 I boring V2 (DGU nr. 199. 1741).

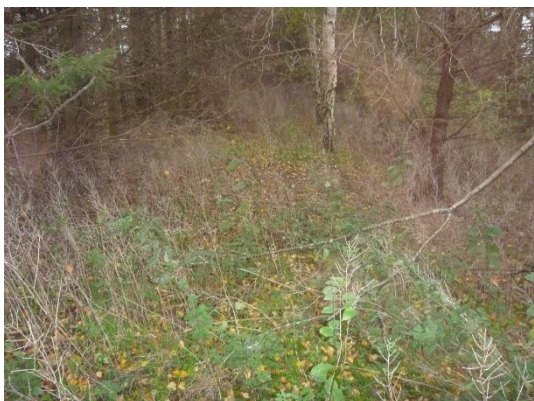
Det blev ved tilsynet kort diskuteret, om rødder fra vegetationen på deponiet kan ødelægge membranen under deponiet. Dette blev dog ikke vurderet sandsynligt, da rodsystemet fra f.eks. birketræer forventes at holde sig mere overfladenært. På den østlige del af deponiet står vegetationen i form af tæt skov (se figur 3). Det må dog forventes, at træernes rødder til en vis grad opsamler en del af det forurenede perkolat i deponiet.

Figur 3: Toppen af deponiet set fra ca. midten og mod øst.

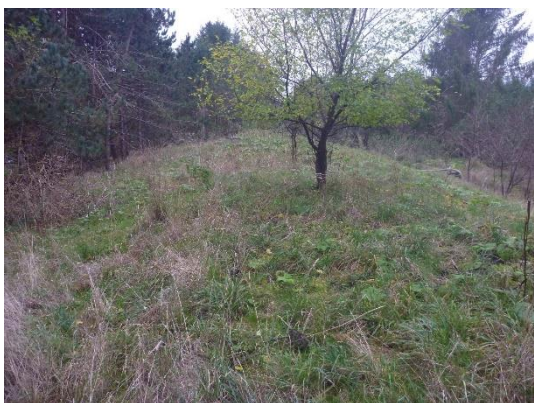
Den vestlige del af deponiet er etableret med membran i toppen og som følge heraf, er vegetationen her lavere og mere sparsom. Se figur 4. Af samme årsag forventes topmembranen ikke at blive påvirket væsentligt af vegetationen.

Figur 4: Toppen af den vestlige del af deponiet. Der ses kun et enkelt træ.

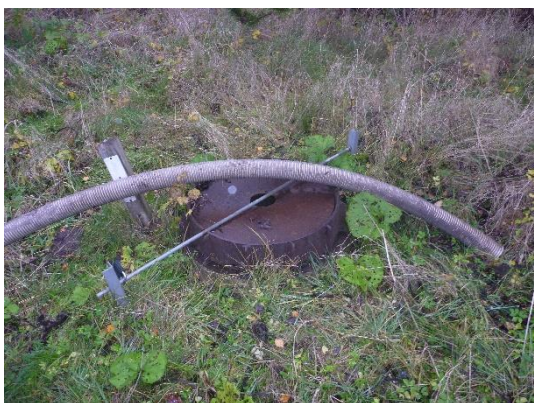
Ved tilsynet fik Miljøstyrelsen forevist en drænbrønd kaldet Brønd 1 Nord, som er beliggende på den nordlige del af den membrandækkede celle 2. Drænbrønden er knyttet til dræn beliggende over bundmembranen. Dvs. den oppumpede perkolat fra brønden forventes at stamme fra perkolat i celle 2.

Figur 5: Drænbrønd 1 Nord beliggende på den nordlige dele af celle 2. Slamsugeren efterlader sin slange ved brønden fra gang til gang.

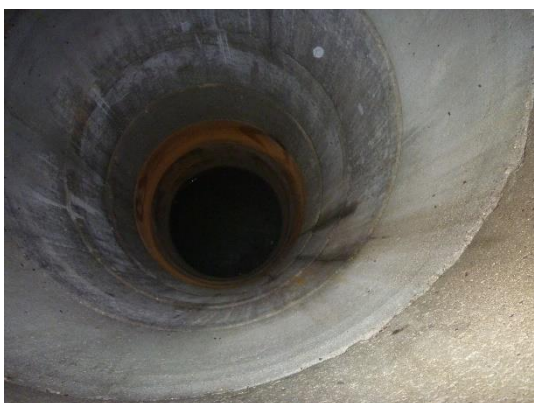
Desuden fik Miljøstyrelsen forevist Brønd 1 Syd. Denne brønd er også beliggende på den membrandækkede del af deponiet, celle 2. Se figur 6. Bunden af brønden står over bundmembranen.

Figur 6: Det indre af Brønd 1 Syd. Der ses perkolat i bunden.

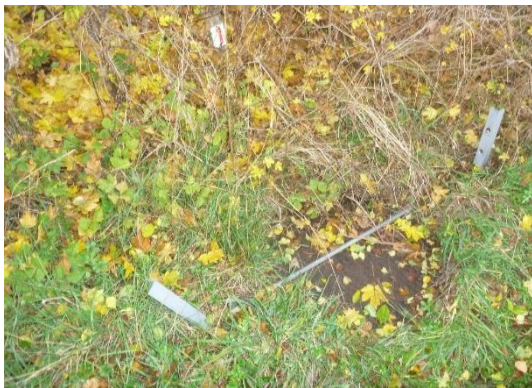
Figur 7: Perkolatbrønd 1 ved vejen

Drænbrøndene langs deponiet ud mod vejen ved celle 1 skal hæves lidt, så de kommer op i terræn. Se figur 7, som viser Brønd 1. Terrænet har generelt hævet sig pga. bevoksning, så derfor ønsker kommunen at supplere med en smal brøndring i alle brøndene. Herved hæves brønddækslerne til terræn niveau.

Brøndene langs vejen som f.eks. Brønd 1 er generelt koblet til dræn, der går ind i deponiet over bundmembran. Som det fremgår af figur 7 er brøndene nummererede for sikker identifikation af brønden, og der er sat metalstænger på tværs af brøndlågene for at hindre adgang til drænbrøndene. Tværstængerne er låst fast. Da brøndene lige var blevet tømt, sås kun lidt vand i brøndene ved tilsynet.

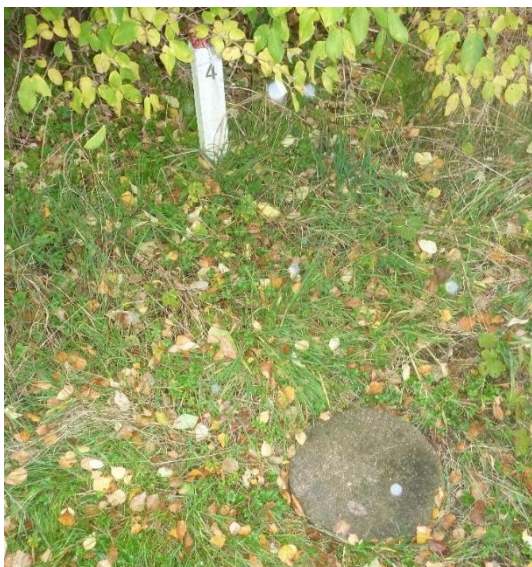
Som den eneste er Brønd 4 ved celle 1 i kontakt med grundvandet under depotet, se figur 8. Med andre ord er dræne, som er tilknyttet Brønd 4 beliggende under lermembranen og under celle 1. Brønden er oftest tom, men det hænder ved høj grundvandsstand, at lidt af det terrænnære grundvand løber til brønden via dræne.

Figur 8: Brønd 4 som tilføres grundvand.
