Tilsynsrapport til offentliggørelse

Tilsynsrapport

Virksomhedens navn	NLMK DanSteel A/S
Virksomhedens adresse	Havnevej 33, 3300 Frederiksværk
CVR nummer	10092922
Virksomhedstype	2.3a Forarbejdning af jernmetal-varmvals > 20 tons/time
Tidspunkt for tilsynet	01.11.2022
Baggrunden for tilsynet	Relateret tilsyn, anmeldt tilsyn
Varsling af tilsynet	13.10.2022
Deltagere fra virksomheden	Allan Thomasen og Torben Willer
Øvrige deltagere	Virksomhedens rådgiver Charlotte Brit Pedersen, C7 Consulting A/S
Tilsynet udført af	Monica Klitgaard Hansen og Lone Grunnet
Tilsynet omfattede	Depot ved tennisbaner
Materiale udleveret	Intet

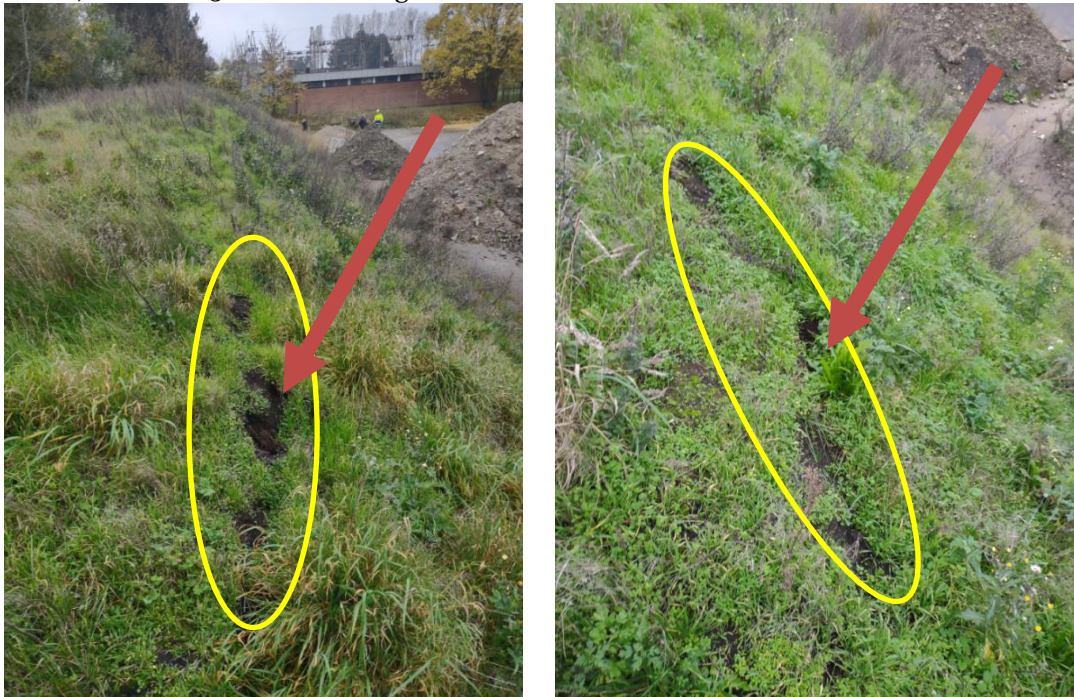
På tilsynet kunne konstateres, at slutafdækningen i form af muld og græs skrider enkelte steder, se Billede 3. Slutafdækningen skal derfor udbedres.

Billede 2. Synlige skred i slutafdækningen på depotets vestlige side.

1. Virksomheden skal udbedre skred i slutfædækningen (vilkår 1).

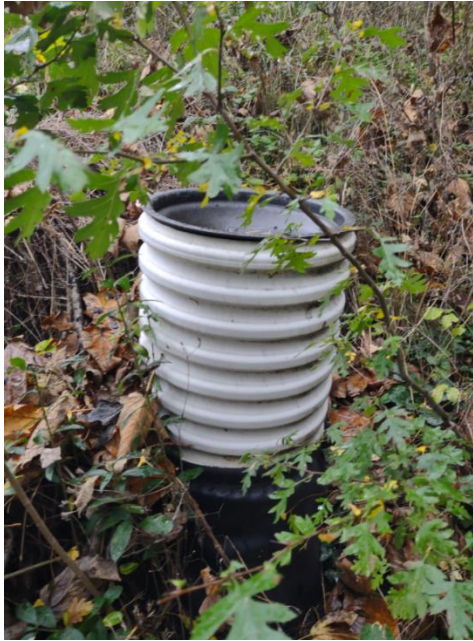
På tilsynet var alle tre brønde afproppet. To brønde blev åbnet, den sydlige og den nordlige, og der kunne konstateres vand i begge, se Billede 4 og Billede 5.

Billede 3. Perkolatbrønd mod syd med afpropning.

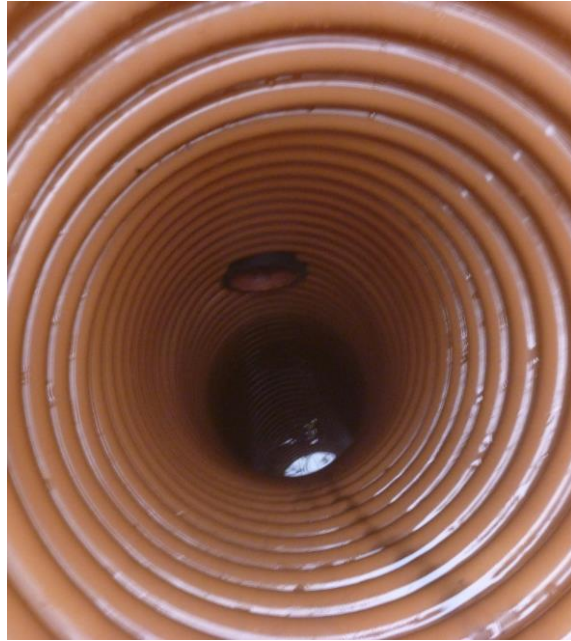
Billede 4. Perkolatbrønd mod syd uden afpropning.

Iht. påbud skal brøndene tømmes, og der skal indsendes prøver til analyse af vandet.

2. Virksomheden skal få analyseret vandet i perkolatbrøndene for zink, chrom, bly og cadmium (vilkår 4). Analyseresultaterne skal sendes til Miljøstyrelsen og kommunen (vilkår 4).
3. Virksomheden skal tømme perkolatbrøndene for vand og bortskaffe det efter anvisning fra kommunen (vilkår 4).
4. Virksomheden skal være opmærksom på, at Miljøstyrelsen skal orienteres, når der konstateres vand i perkolatbrøndene (vilkår 3).
5. Virksomheden skal undersøge årsagerne til vand i perkolatbrøndene (vilkår 5).
6. Virksomheden skal fremadrettet udarbejde en årlig tilstandsrapport og sende den til Miljøstyrelsen senest 1. marts det følgende år (vilkår 7).

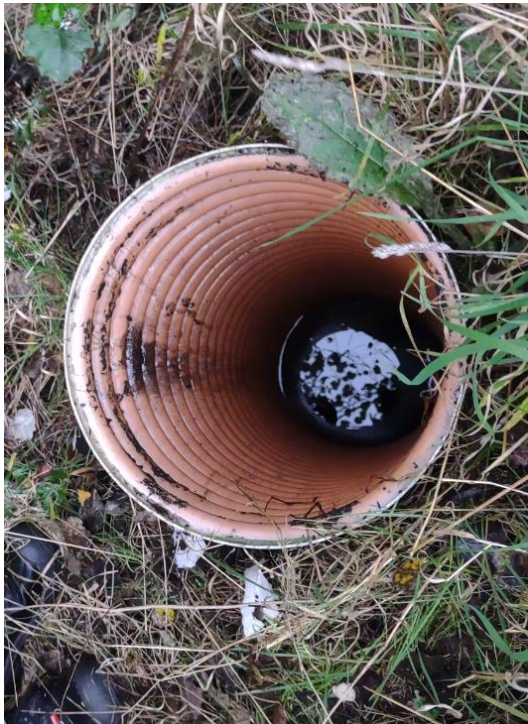
Billede 5. Perkolatbrønd mod nord uden afpropning.

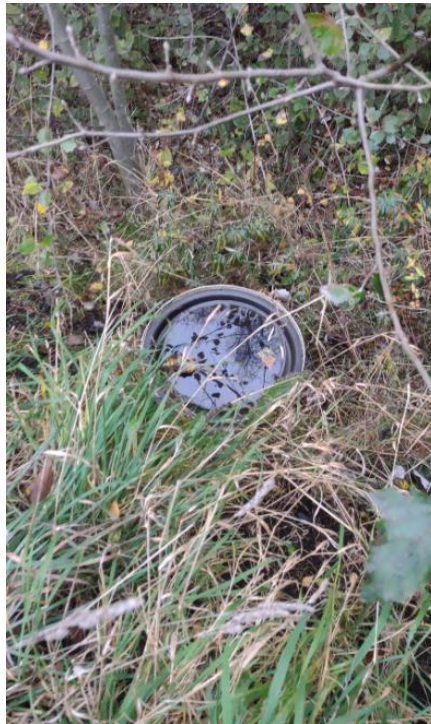
Billede 6. Perkolatbrønd mod øst med afpropning.
