Boringsstatus for Renovest I/S, Stengårdsvej 33, Løgstør - 11. oktober 2017

RENOVEST I/S

Grundvandsmonitoring

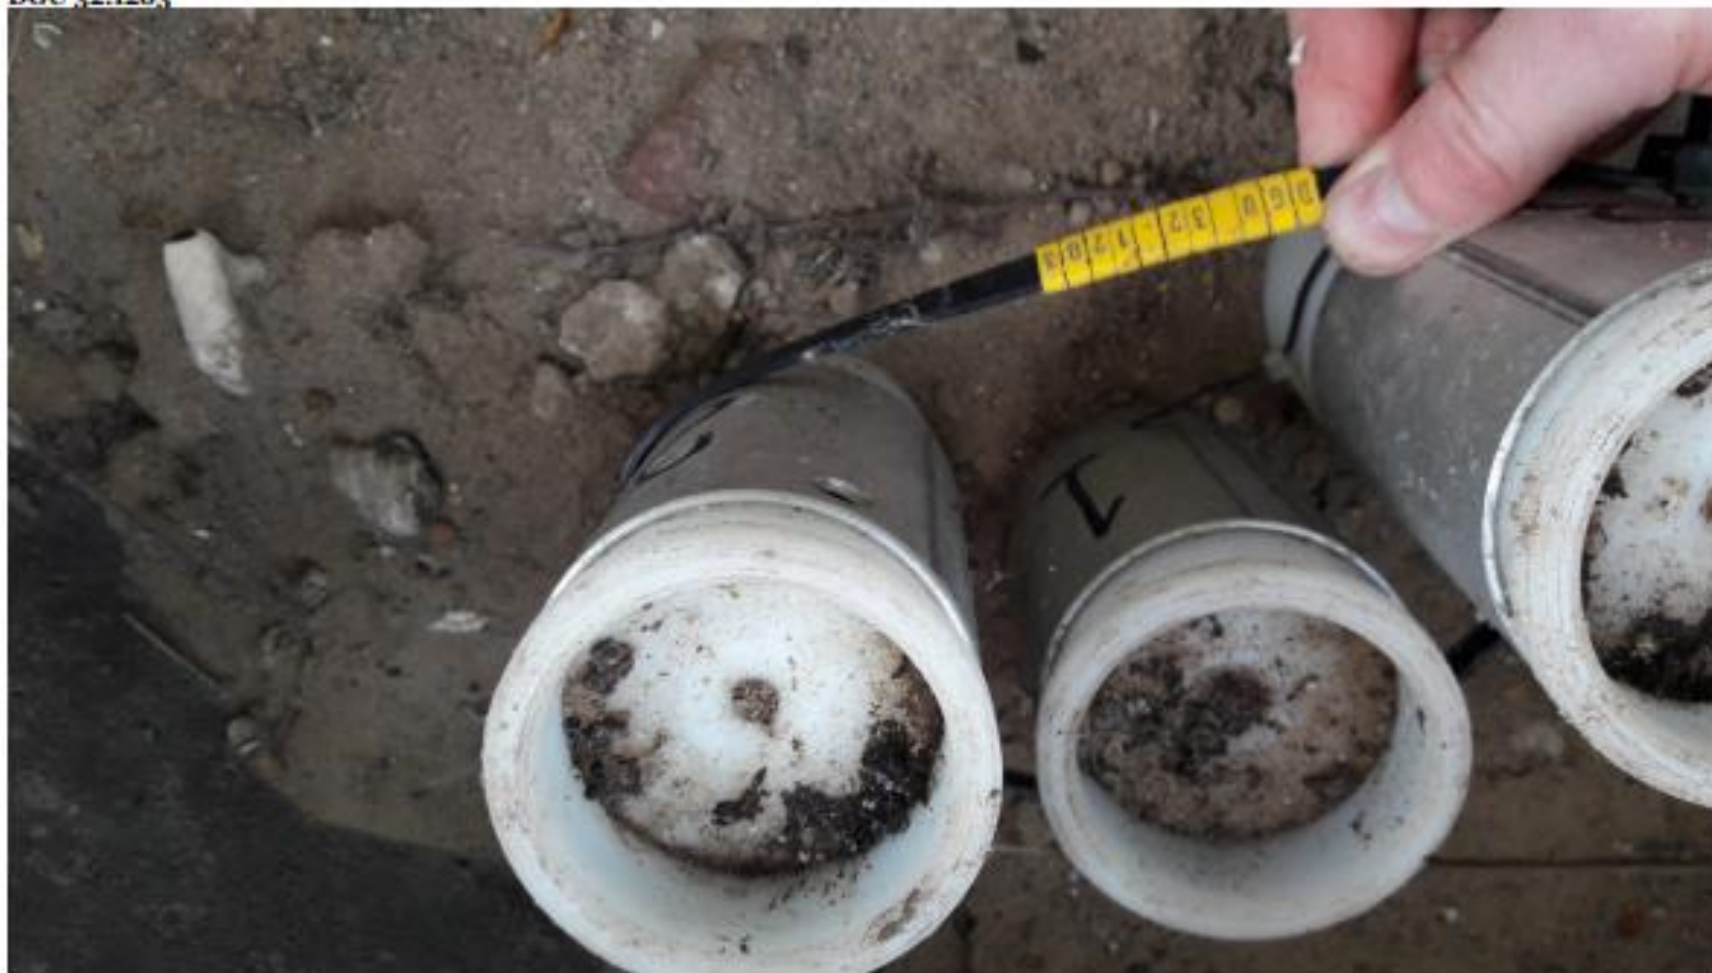
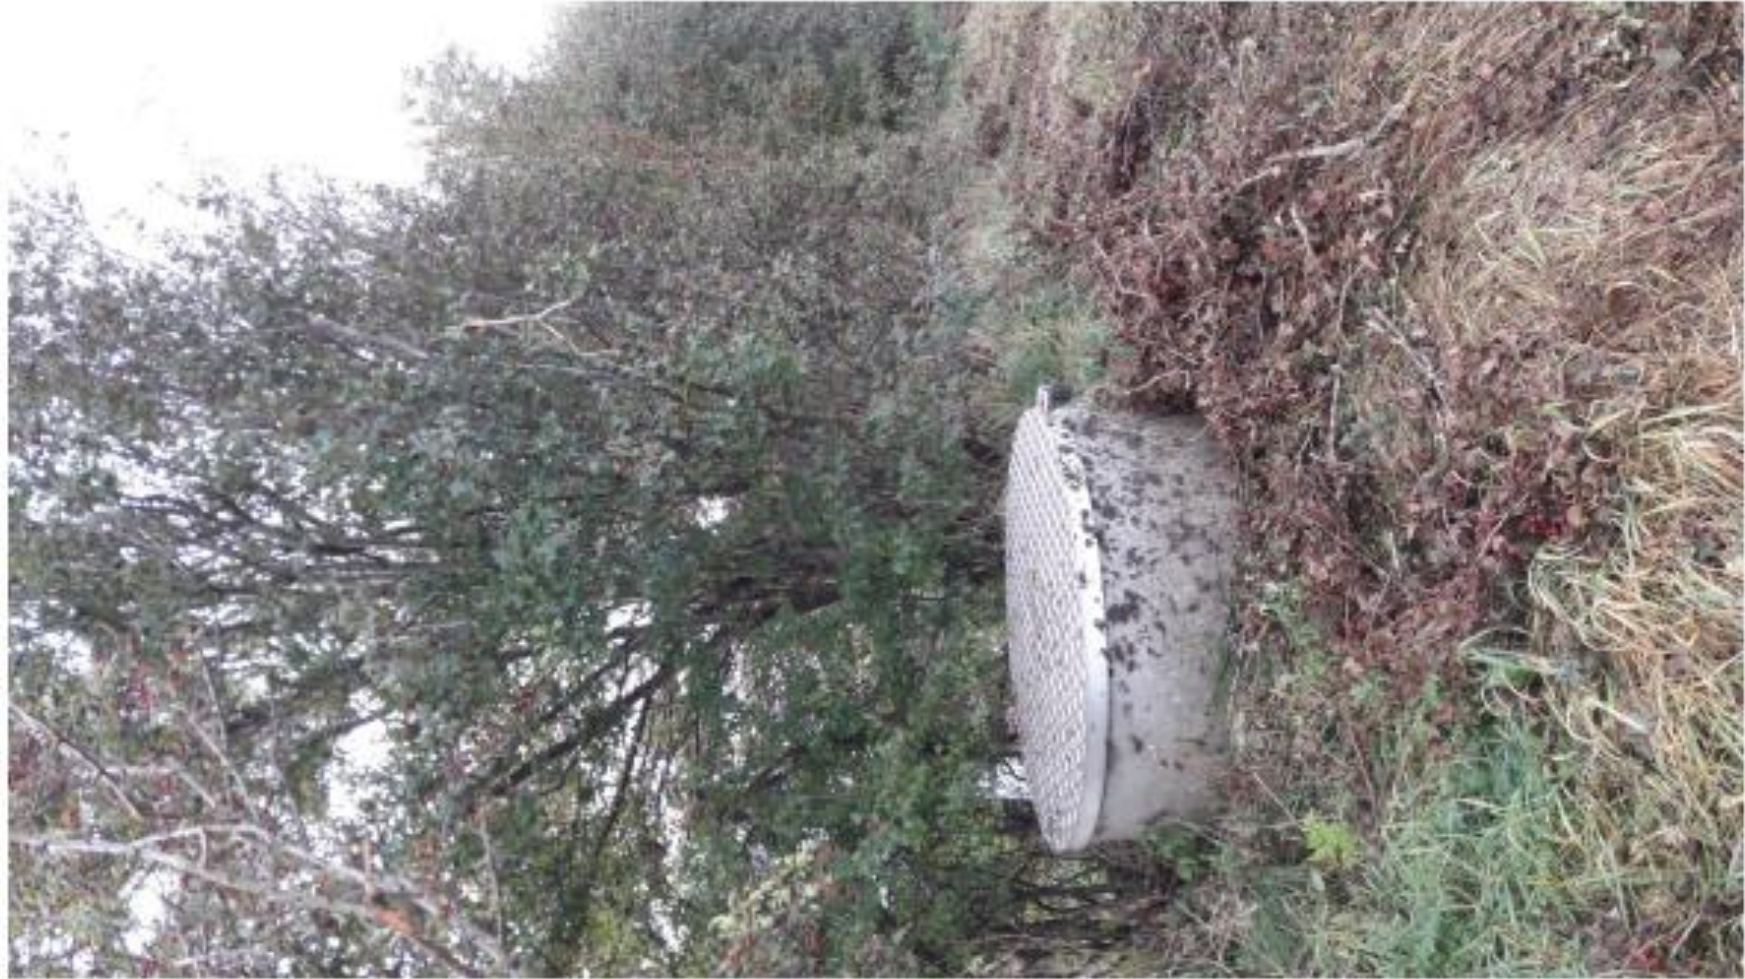
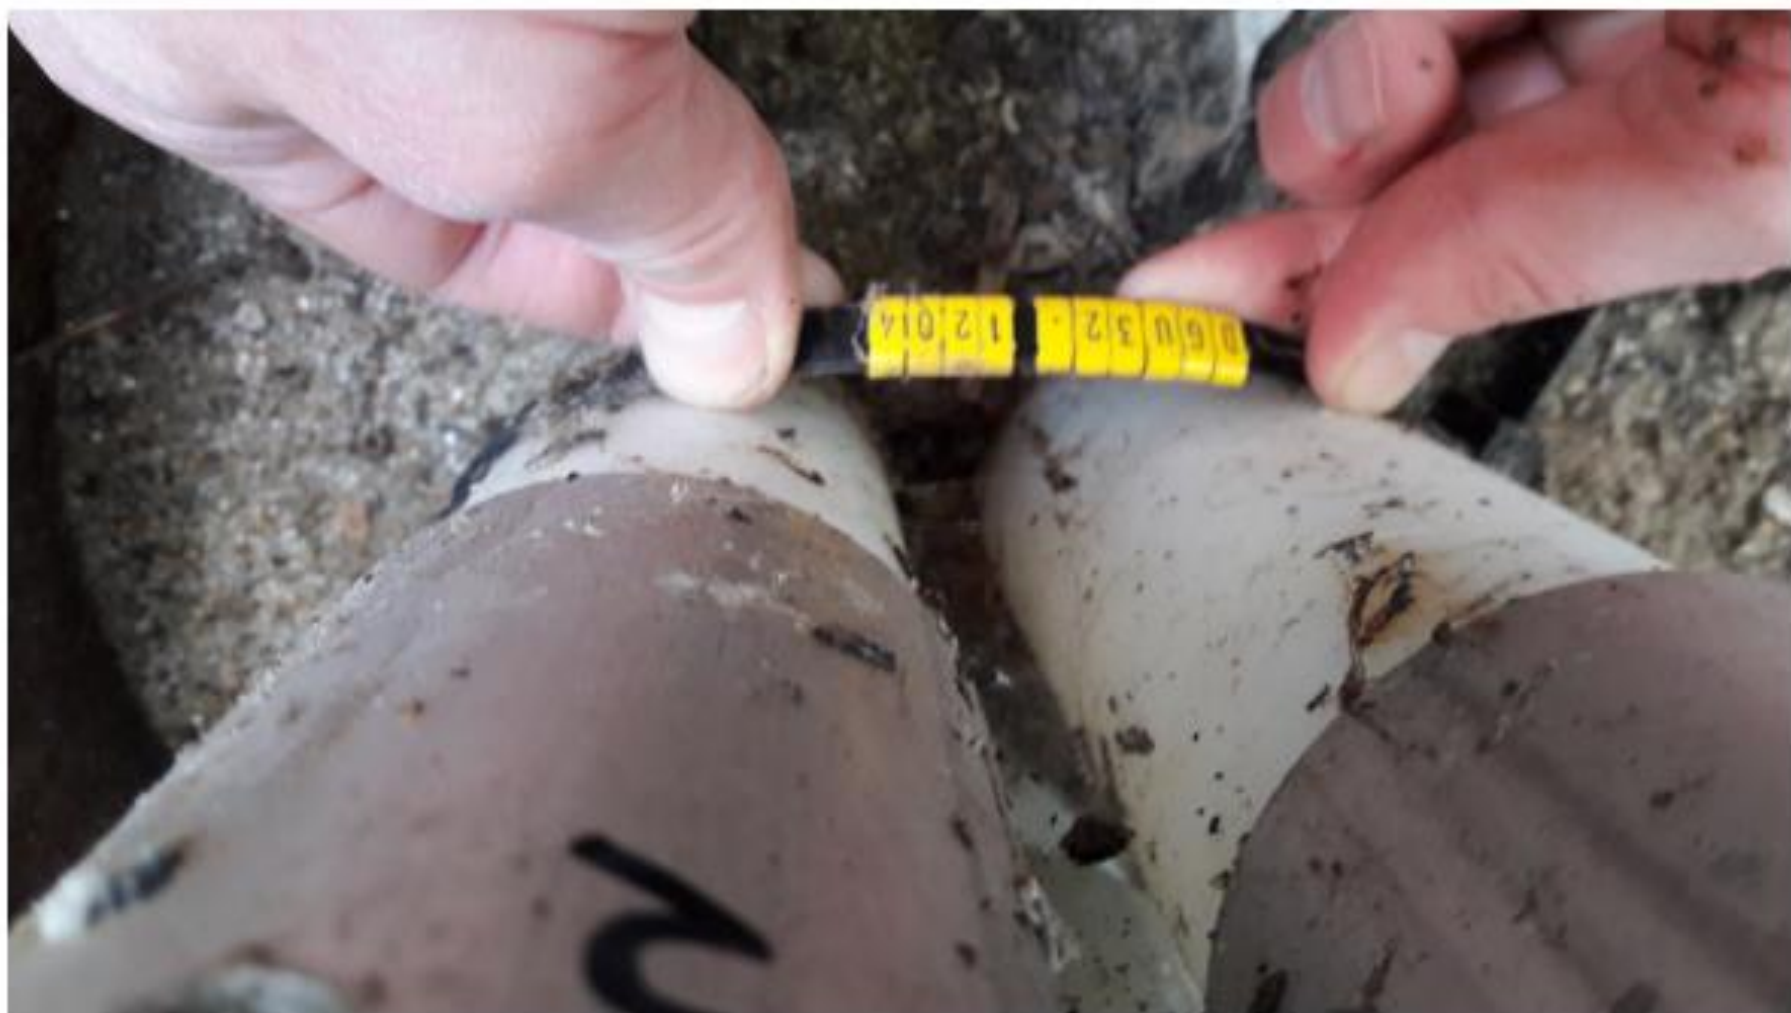
3. Foto af alle boringer
DGU 32.1203

32.993	Aktivmonitering	Nej	Sidste analysedata i Jupiter: 12. marts 2012	Ok	Uden for hegn	DGU nummer er angivet-	Ja	1. Ja 2. Ok	Nej	Nej	-
32.1203.	Aktivmonitering	Nej	Sidste analysedata i Jupiter: 13. marts 2012	Ok	Uden for hegn	DGU nummer er angivet- der er 3 indtag – tvivl om indtags dybder	Ja	1. Ja 2. Nej	Nej	Nej	-

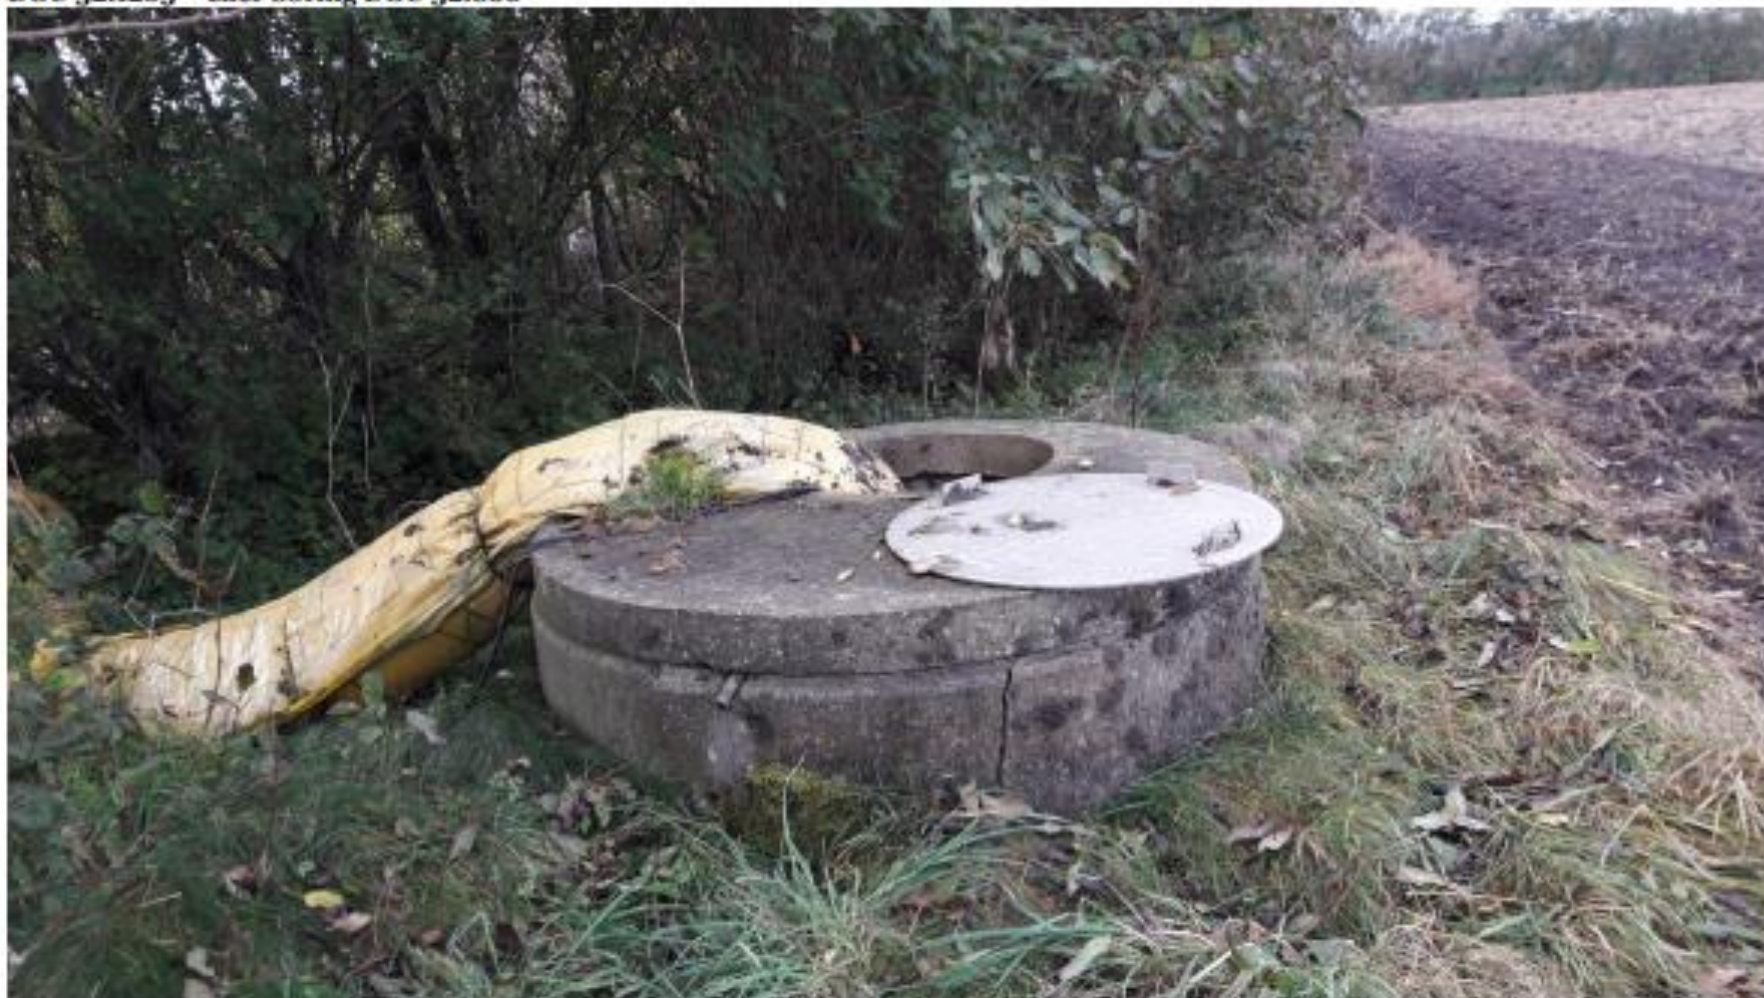
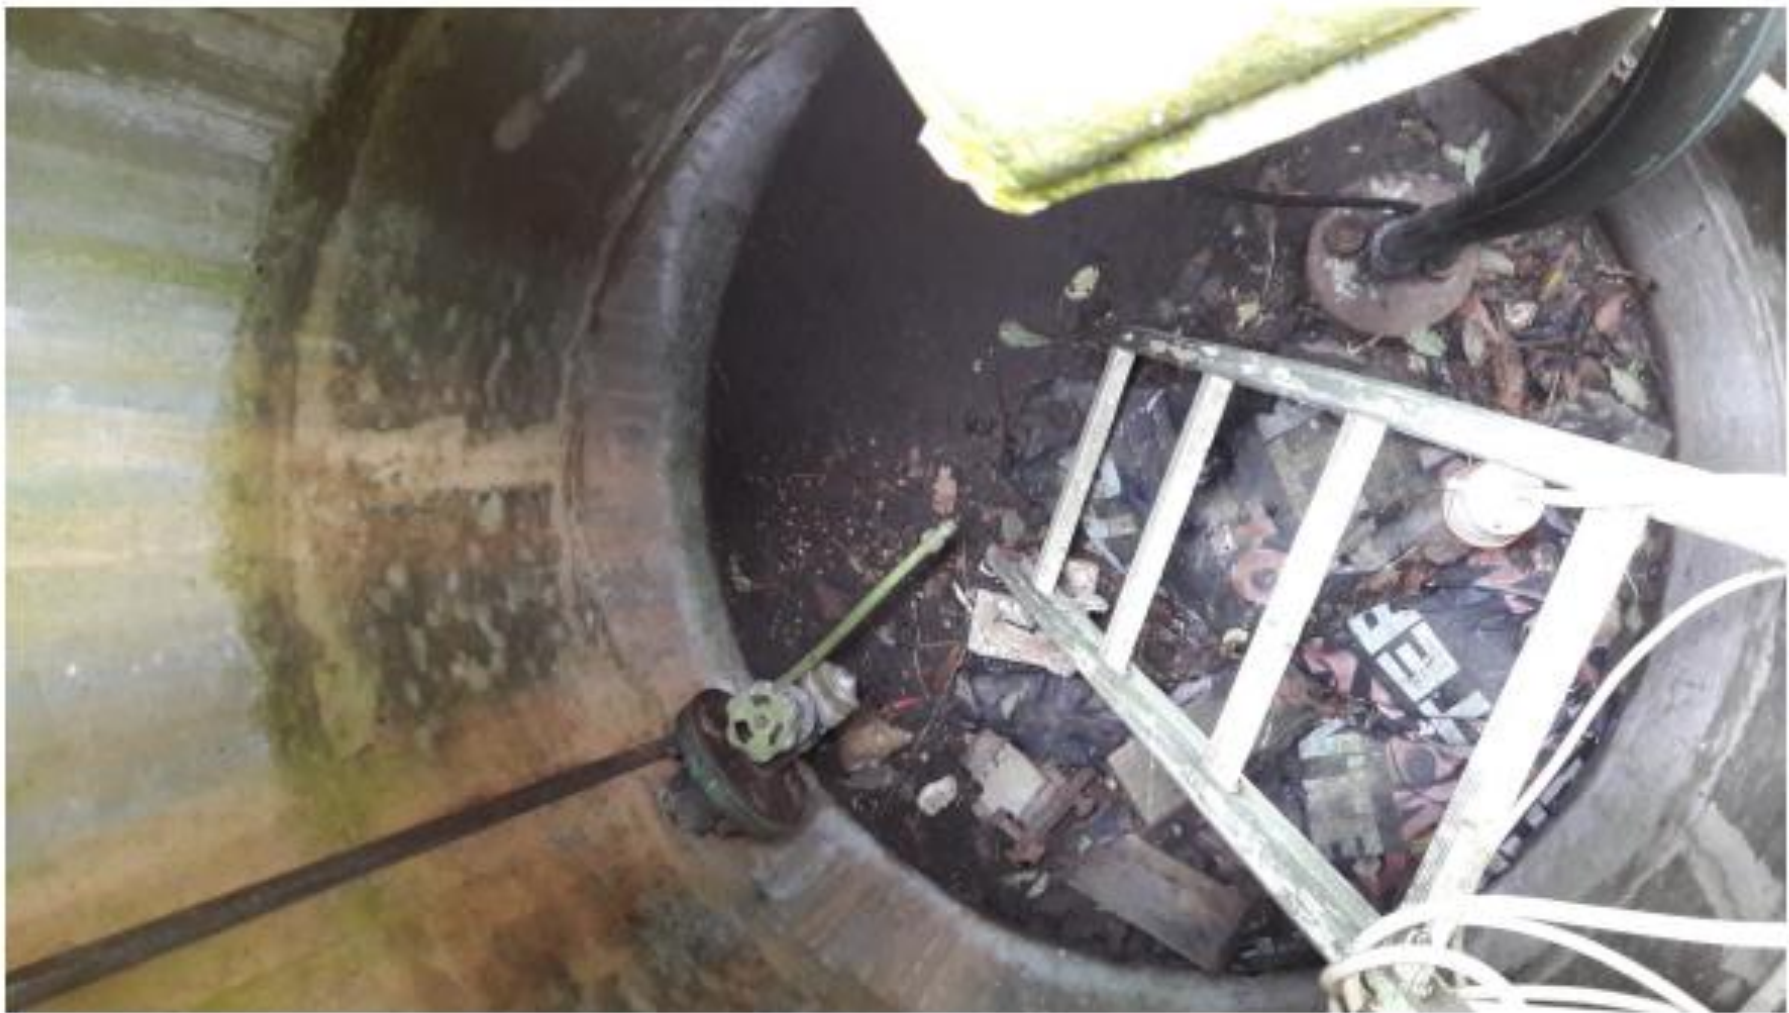
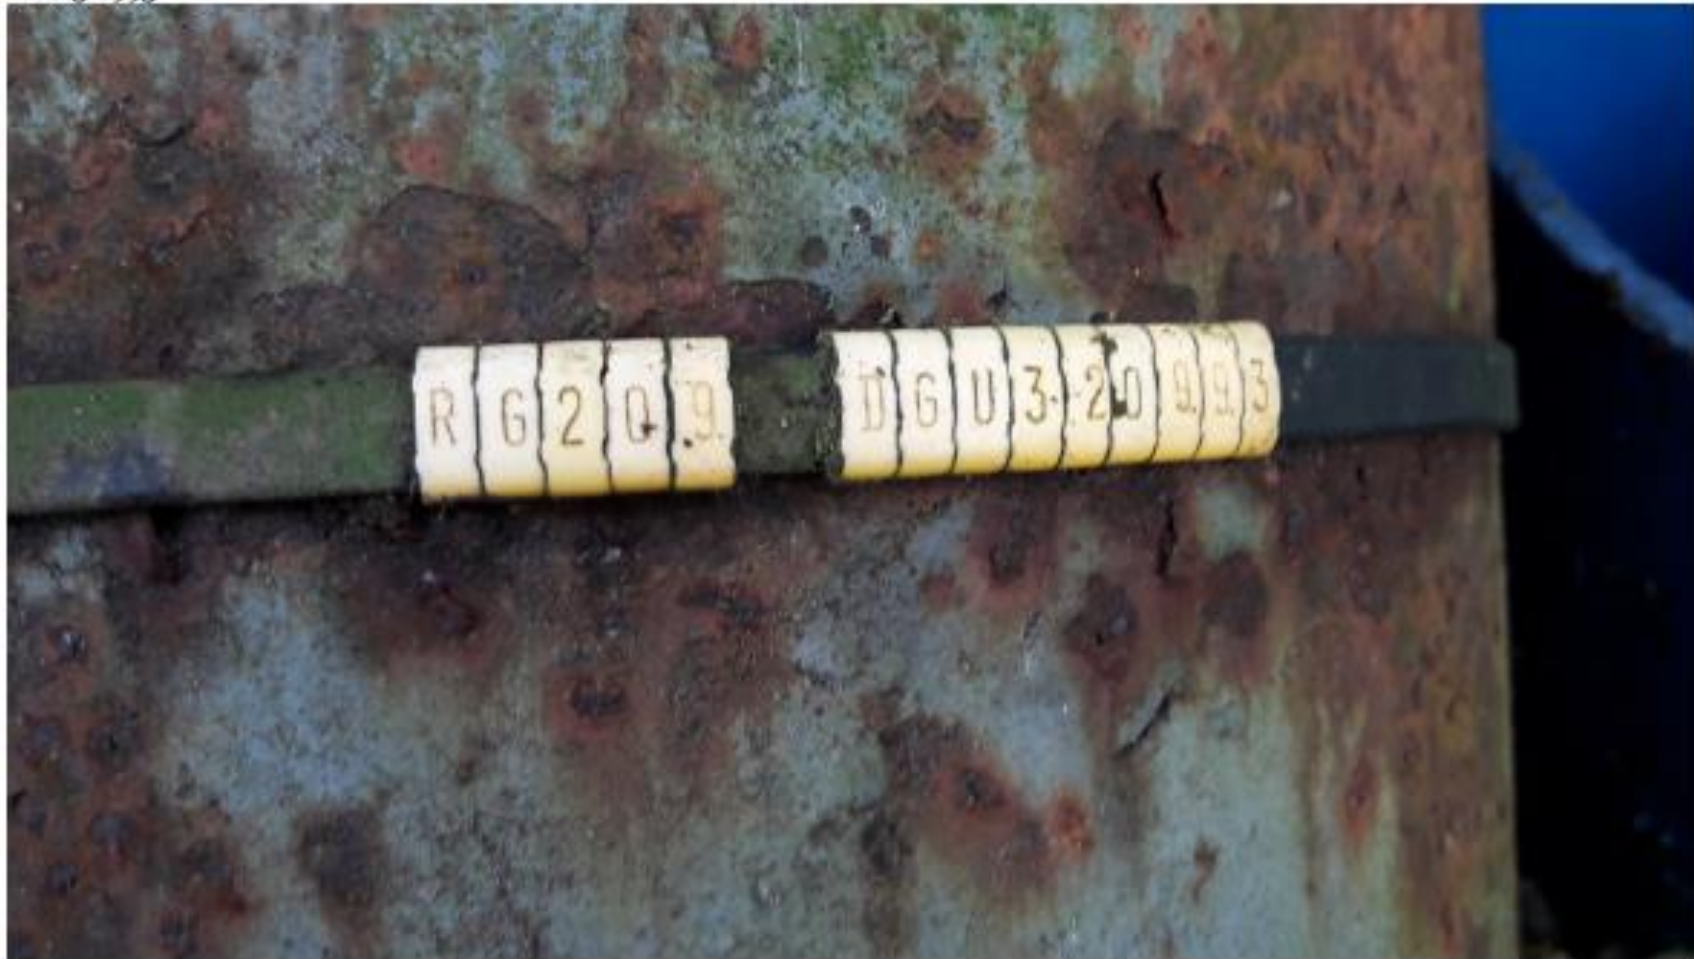
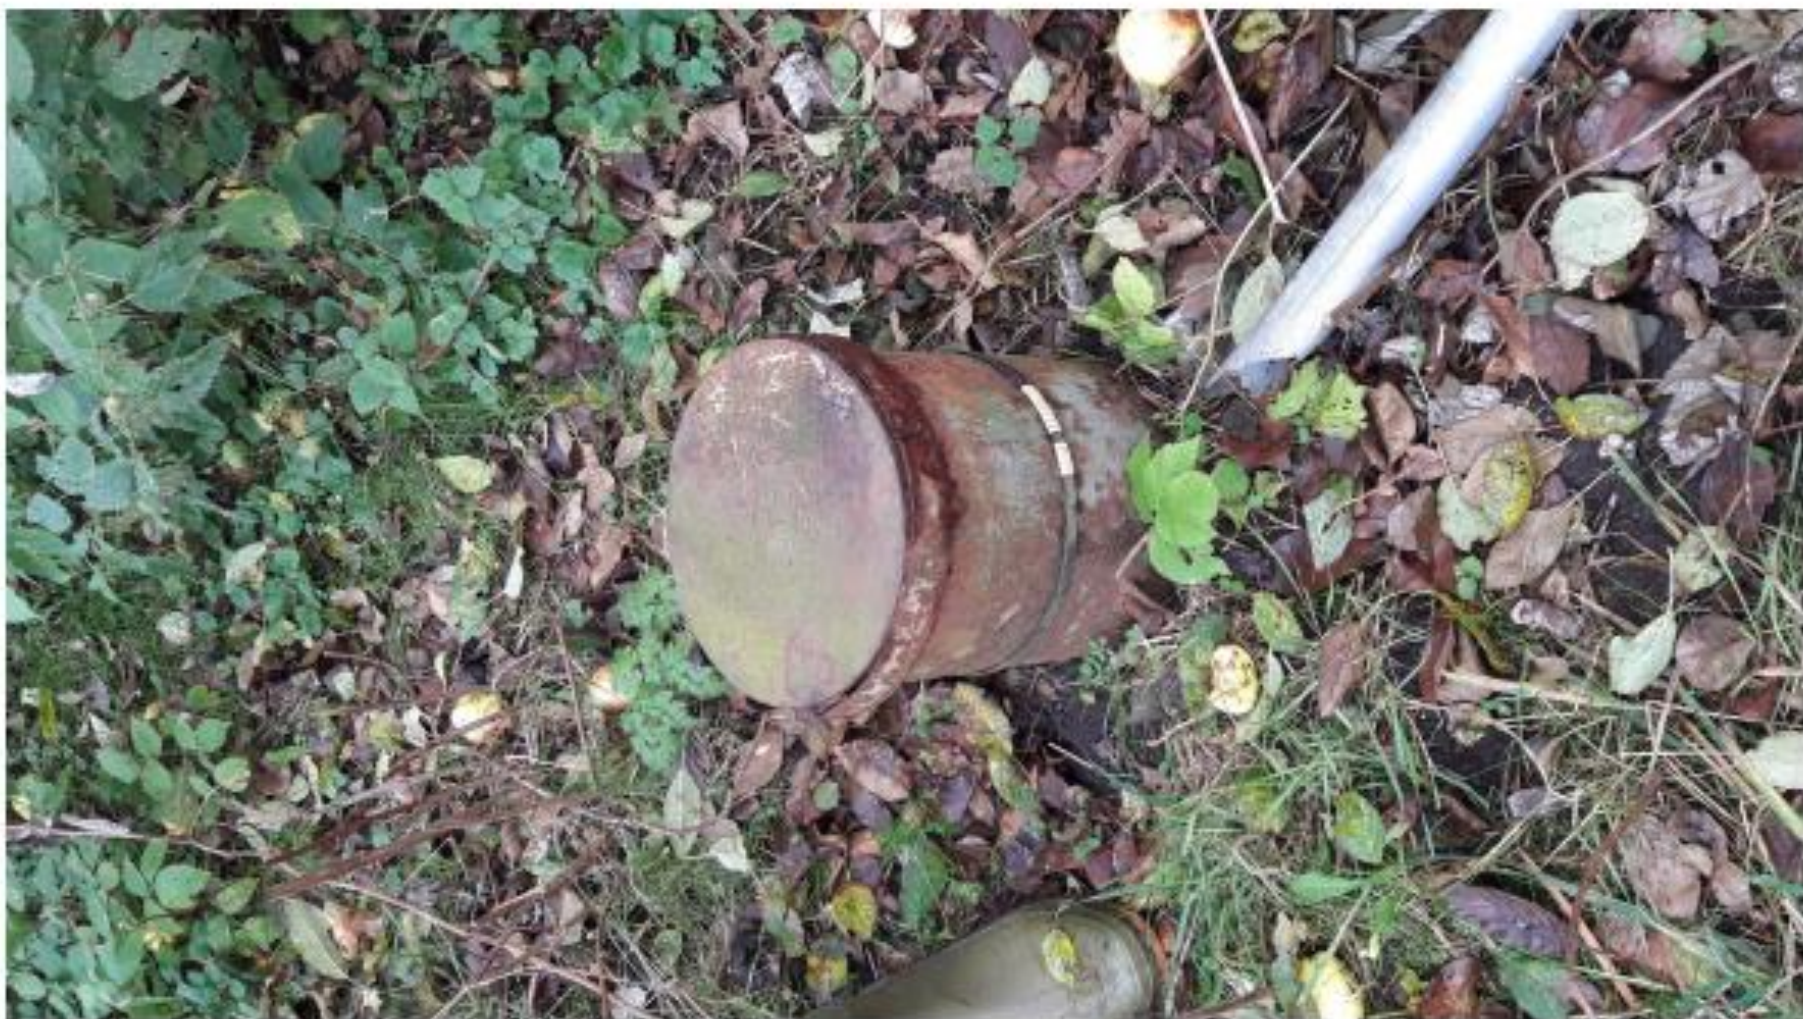
DGU 32.1205 – eller boring DGU 32.866

32.1205* Se bemærkning	Aktivmonitering	Nej	Sidste analysedata i Jupiter:	ok	Uden for hegn	Ingen mærkning	Ja	1. Ja 2. Nej	Nej	Nej

*Ved tilsynet blev tilset nummer 3 boring fra vejen, som antages at være DGU 32.1205. Denne boring kan være forvekslet med boring DGU 32.866. Der er tegn på, at der er sket vandindvinding fra denne boring, se endvidere fotos nedenfor.
