Kuwait Petroleum Denmark A/S  
Borneovej 22  
8000 Aarhus C  
Att.: Jan Skaarup Pedersen

**Referat fra risikoinspektion den 29. september 2021 på Kuwait Petroleum, Borneovej 22, 8000 Aarhus C**

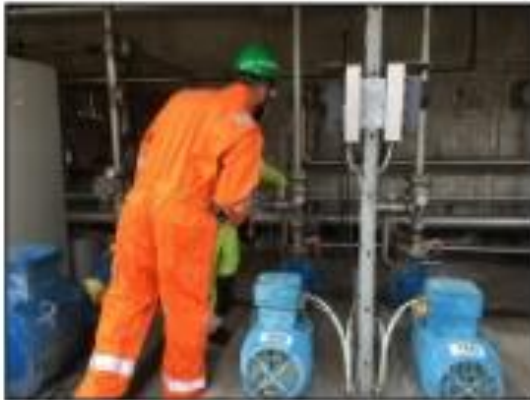
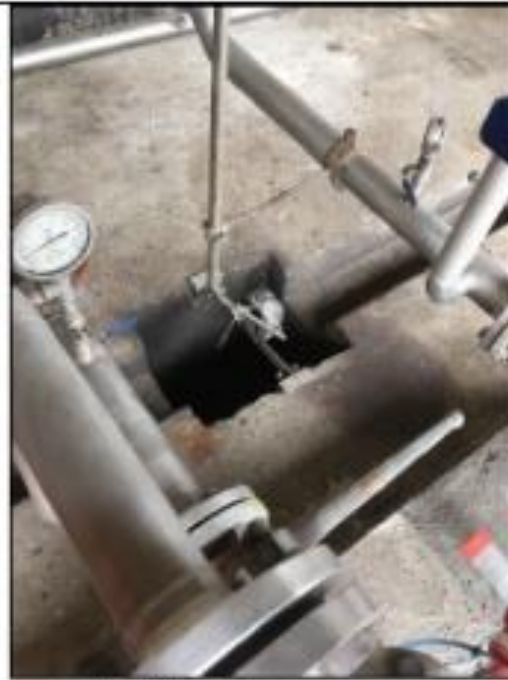
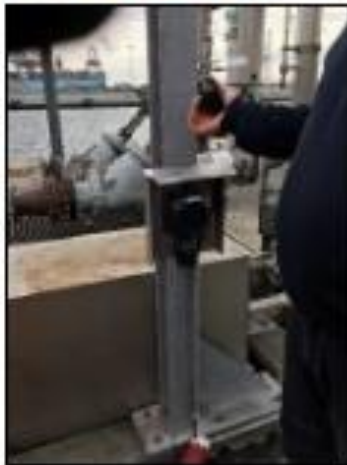
Ad 1.

Foto af gas-  
detektorer inkl. nyopsatte på kajpladsen

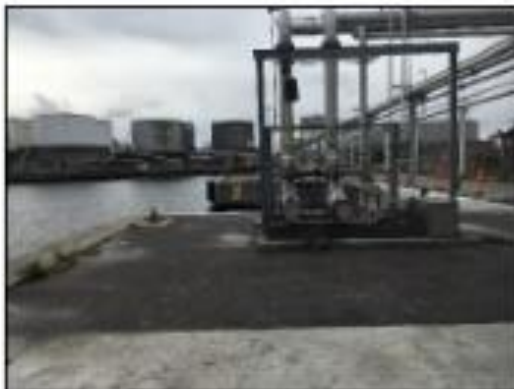
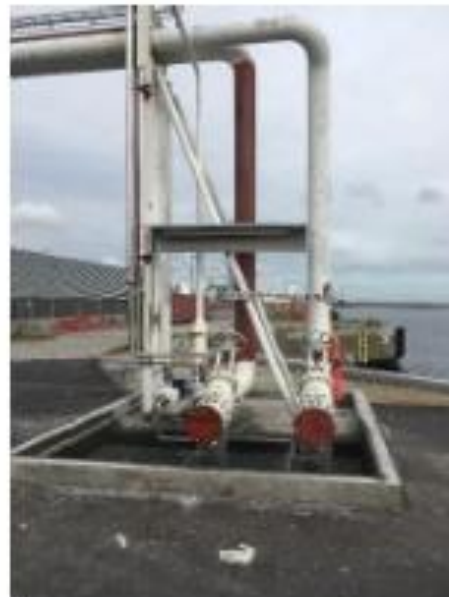
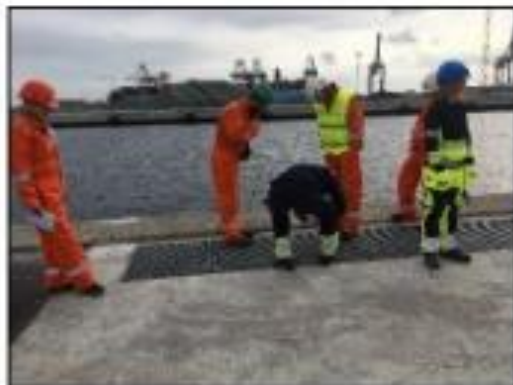
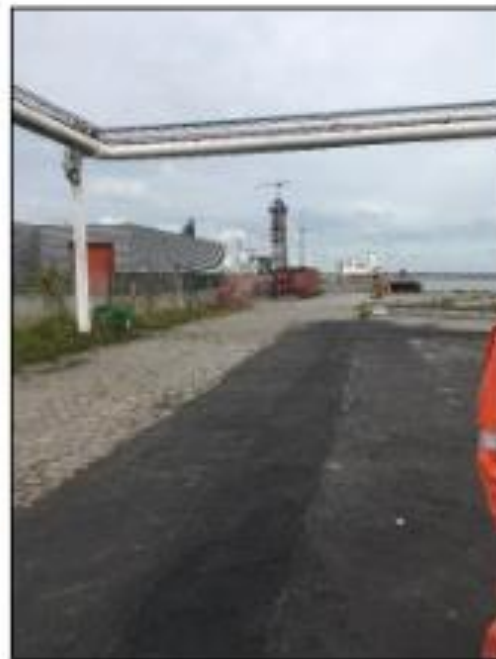
Ad 2.

Foto af QB's anlæg på kajen med opsamlingskar, rørsystem og opkant.

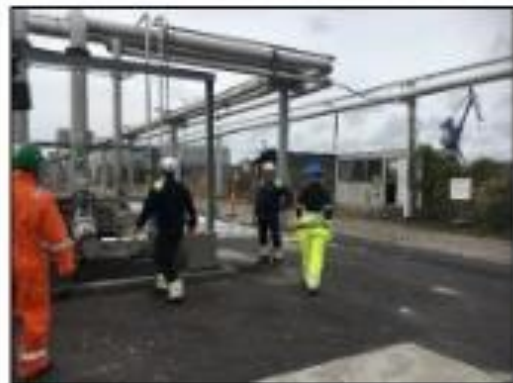
Opsamlingskarret er på 43 m<sup>3</sup>

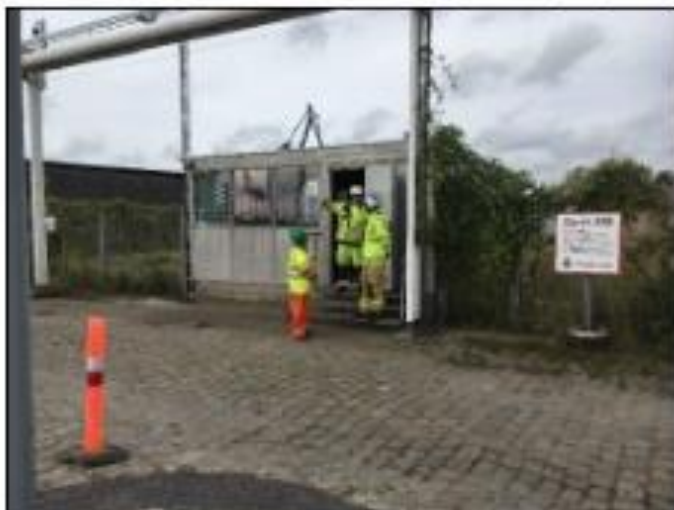
Ad 3. Slangevagtskuret, der har fået ny nødudgang i modsat retning af kajen.

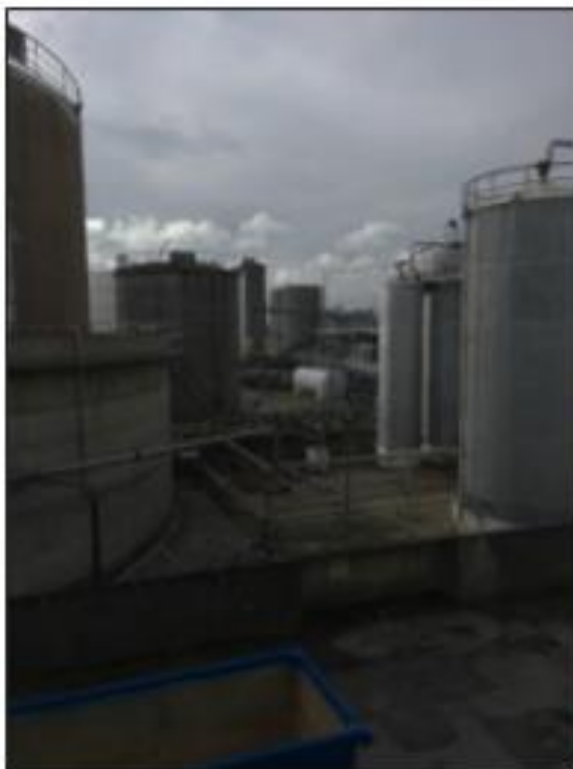
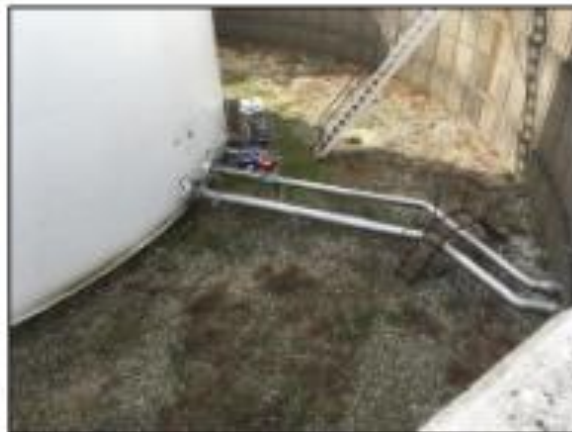
Foto fra rundering

ESSO-tanken til højre trænger til maling.

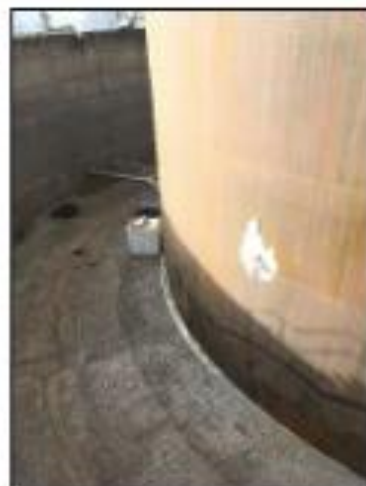
Der skal installeres fast bund og drænbrønd i alle tankgårde på Nord. 5 tanke er indtil videre i de første tre faser af betonrenoveringen.

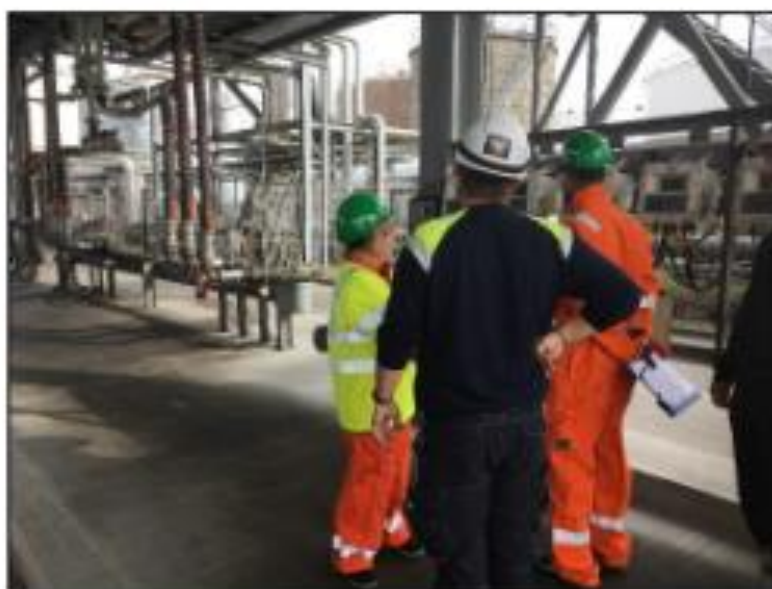
Læsserampe  
inspiceres
