# Tilsynsrapport

## **S.E.W. North Filtration ApS**

Tilsynsdato: 24. maj 2017

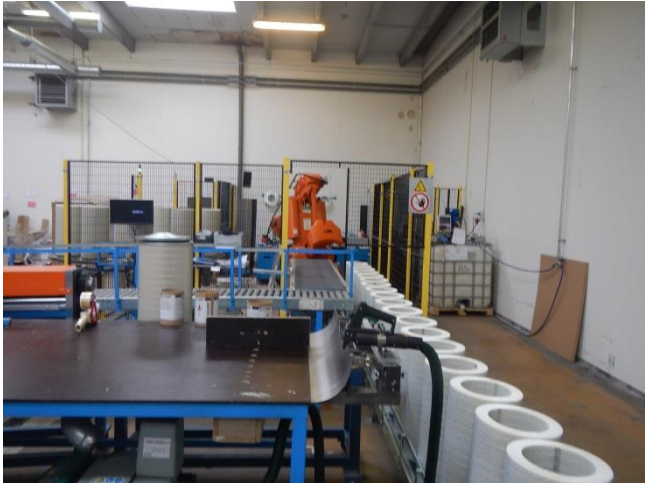
1 . Produktionslokale indendørs. Nyindrettet afdeling med fuldautomatisk støbeproces. Under indkøring.

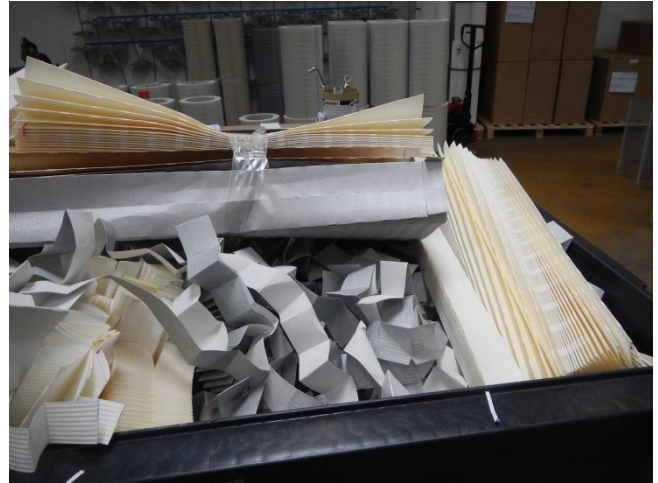
2. Indendørs. Mellemoplagring af affald i form af fraskær af filtermateriale

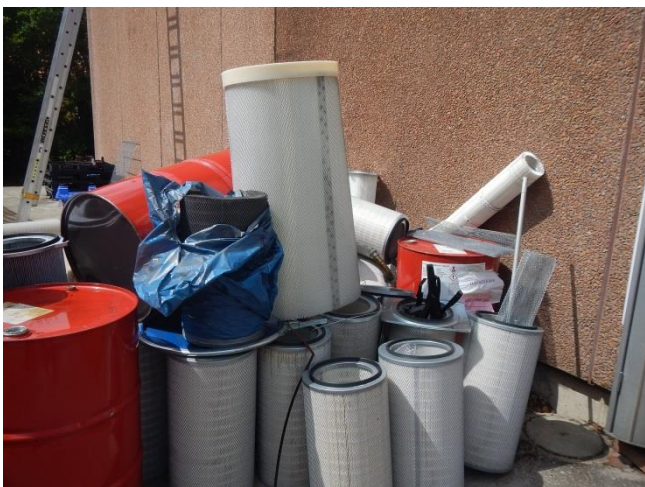
Jern- og metalskrot i form af tomme tromler, lågfade og kasserede filterpatroner med stålgritter oplagres udendørs i det fri.

3. Udendørs: Oplag af jern og metalaffald. Tromler, kasserede filterpatroner (stål gitter) mv.

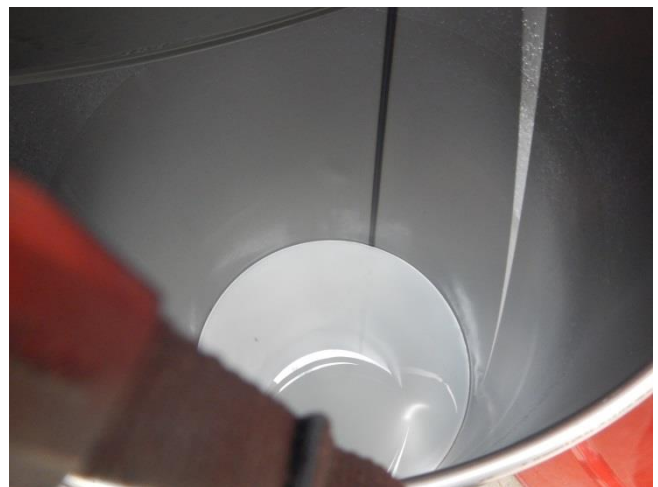
Det fremgik ved tilsynet, at et enkelt 200 l stål-spændelågsfad, placeret som jern- og metalskrot indeholdt en rest flydende råmateriale (polyester eller polyurethan-base).

Virksomheden oplyste at denne råvare normalt er emballeret i plastsæk inde i 200 l stål-spændelågsfad. At der er en rest af dette materiale i bunden af et ellers tomt spændelågsfad, forklares med, at der har været hul i plastsækken. Det er en fejl at lågfadet ikke er blevet tømt helt før hensættelse i skrotbunken, sammen med de øvrige tomme stålemballager.

4. Efterladt rest af flydende plastaffald i 200 l stålspændelågsfad i oplaget af jern- og metalaffald.

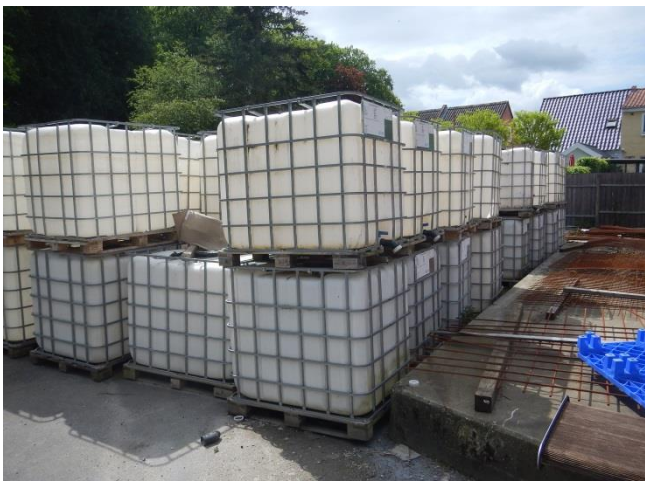
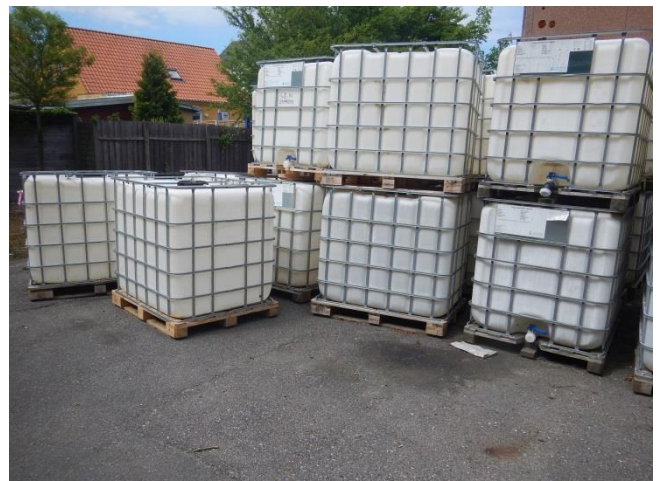
Tømte palletanke oplagres udendørs i det fri. Palletankene er ikke returemballager; men bortskaffes til genvinding. Det oplyses at stål-trådburene genanvendes direkte til nye palletanke. Plastpalletankene genvindes via rensning og granulering til genbrugs- PE plastmateriale.

5. Udendørs oplag af tomte plast-pallettanke. Affald der sendes til genvinding.

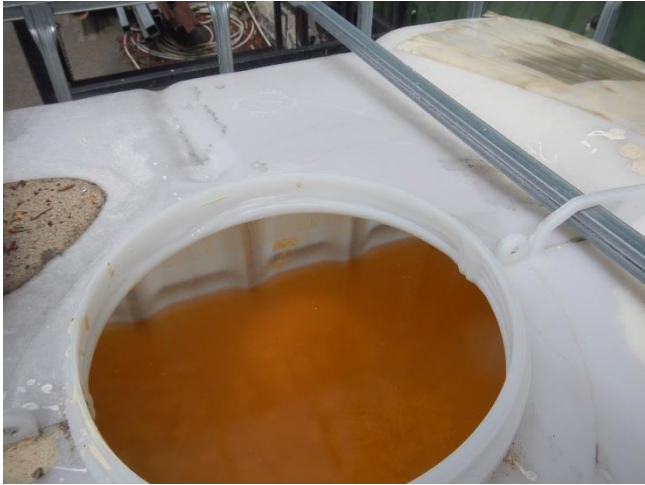
Udendørs er der opstillet en  $\frac{3}{4}$  fyldt palletank med flydende farligt affald i form af kasseret flydende plastmateriale.

7. Udendørs: Efterladt flydende affald (plastmateriale) i palletank. Låget er fjernet under tilsynet.

Vilkår nr. 9 skal overholdes - om at farligt affald skal opbevares under tag og beskyttet mod vejrlig på en tæt belægning. Oplagspladsen skal være indrettet således, at spild kan holdes inden for et afgrænset område og uden mulighed for afløb til jord, grundvand, overfladevand eller kloak. Området skal kunne rumme mindst indholdet af den største beholder, der opbevares.

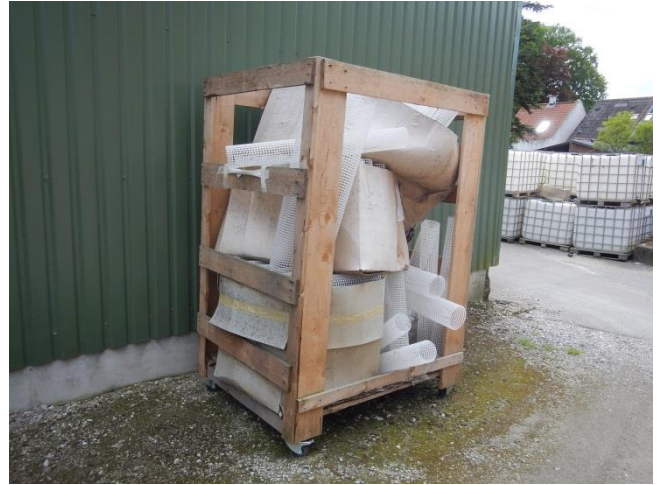
8. Affald i form af kasseret filtermateriale, og plastgittermateriale

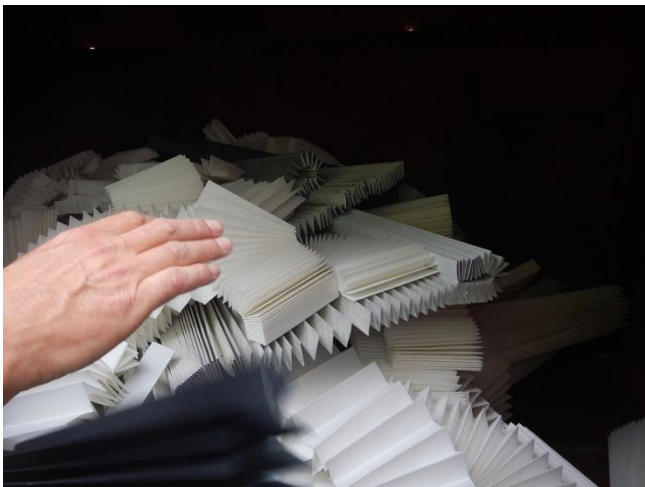
Containere for forbrændingseget affald, ingen bemærkninger

9. Udendørs oplag i lukket container af forbrændingseget affald – primært affald i form af fraskær af filtermateriale

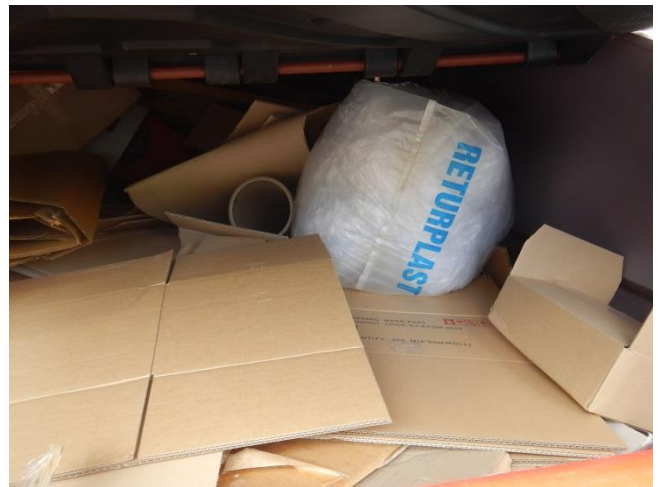
Container for pap og forsorteret, emballeret klar plastfolie. Ingen bemærkninger.

10. Udendørs oplag i lukket container til pap og forsorteret, og emballeret klar plastfolie-affald. Denne fraktion udsorteres hos modtager.

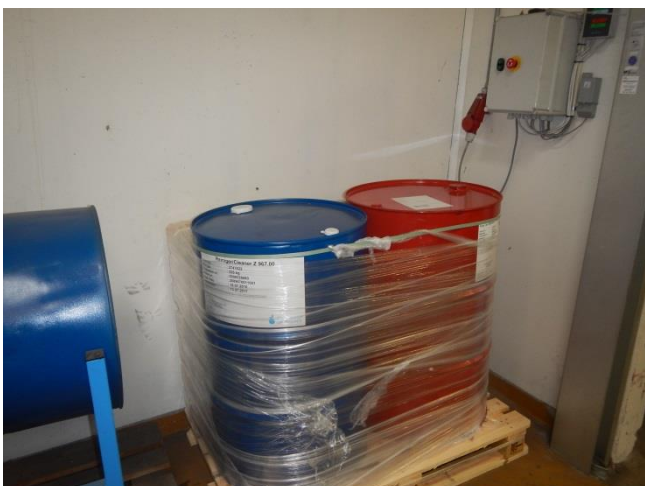
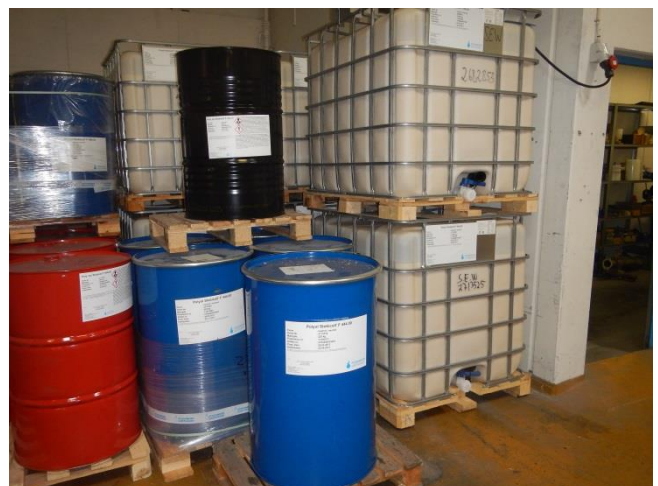
De flydende råvarer (i palletanke og 200 l stål-tromler) står indendørs på tæt betongulv på paller, men der er ikke opkant omkring oplagspladsen, som således ikke er sikret mod at evt. spild kan løbe til gulv afløb.

11. Indendørs oplag af flydende råvarer- på tæt betongulv, på paller; men ikke i afgrænset opslagsplads, sikret mod at spild kan løbe til kloak

Det kræver etablering af opkant og den nødvendige opsamlingskapacitet (mindst opsamlingsvolumen svarende til største beholder), samt særlig skrå tilkørselsrampe for at kunne tilkøre pladsen med gaffeltruck eller palleløfter. Virksomheden gav tilsagn om at dette forhold bringes i orden in-

denfor 3 måneder- dvs. senest **1. september 2017**. Virksomheden gav desuden tilsagn om at fremsende dokumentation – herunder fotodokumentation, til tilsynsmyndigheden, for at det er bragt i orden indenfor tidsfristen.

Vilkår nr.7 skal overholdes - om at flydende råvarer og hjælpestoffer, der ved spild kan medføre risiko for forurening af jord og grundvand, skal opbevares på samme måde som farligt affald, jf. vilkår herom.
