Tilsynsrapport til offentliggørelse

Virksomhedens navn	Ydernæs Havnslamdepot
Virksomhedens adresse	Vestre Kaj 16, 4700 Næstved
CVR-nummer	30887697
Virksomhedstype	5.4 Deponeringsanlæg >10 t/dag eller kap. >25.000 t
Tidspunkt for tilsynet	31. maj 2024, kl. 12:00 – 15:00
Baggrunden for tilsynet	Miljøuheld – risiko for digegennembrud
Varsling af tilsynet	Uvarslet pga risiko for forurening ved digegennembrud
Deltagere fra virksomheden	Jesper Boesen Næstved Havn, VSP
Tilsynet udført af	Martin Poulsen, Miljøstyrelsen
Tilsynet omfattede	Strakstilsyn 31.05.2024 ifm. udsivning af vand gennem dige efter indspuling. Bekymring for digebrud

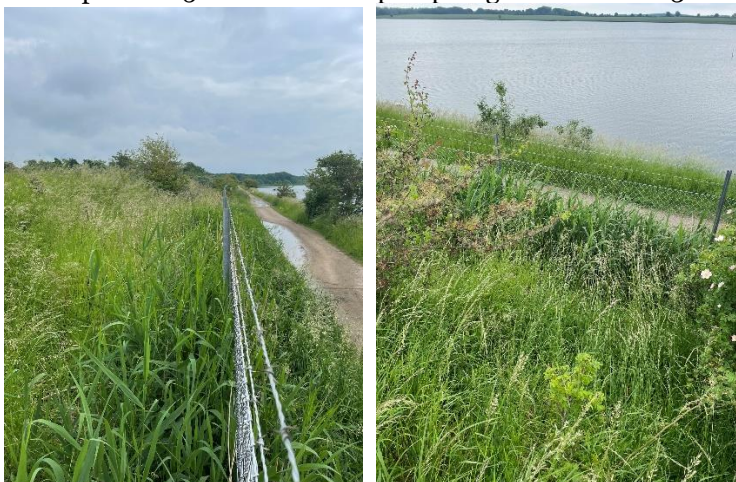
Hegn var lige ved alle dele af deponiet, der var tydelig vækst af siv, hvilket antyder at der har været fugtigt i bunden af volden længe

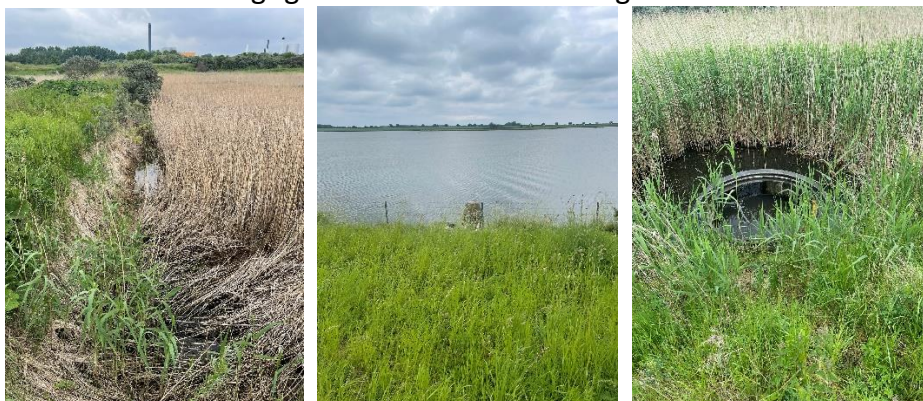
Niveau synligt faldet i afsnit 1. Udløbsværk som er forbundet til udløbsring i afsnit 3

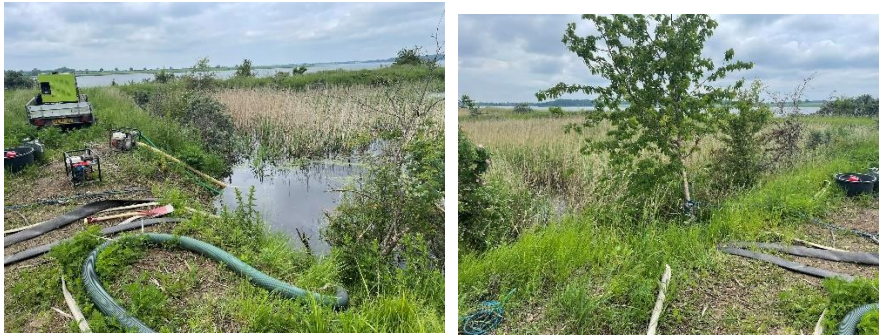
Niveau tydeligt højere i afsnit 2 end 3. Overpumpning via dieselgenerator

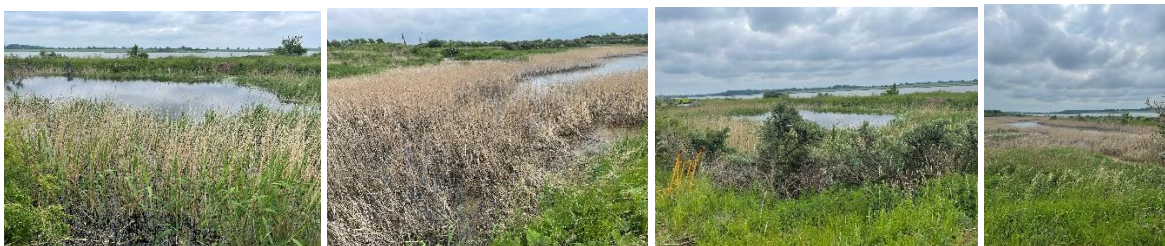
Niveau billeder til sammenligning

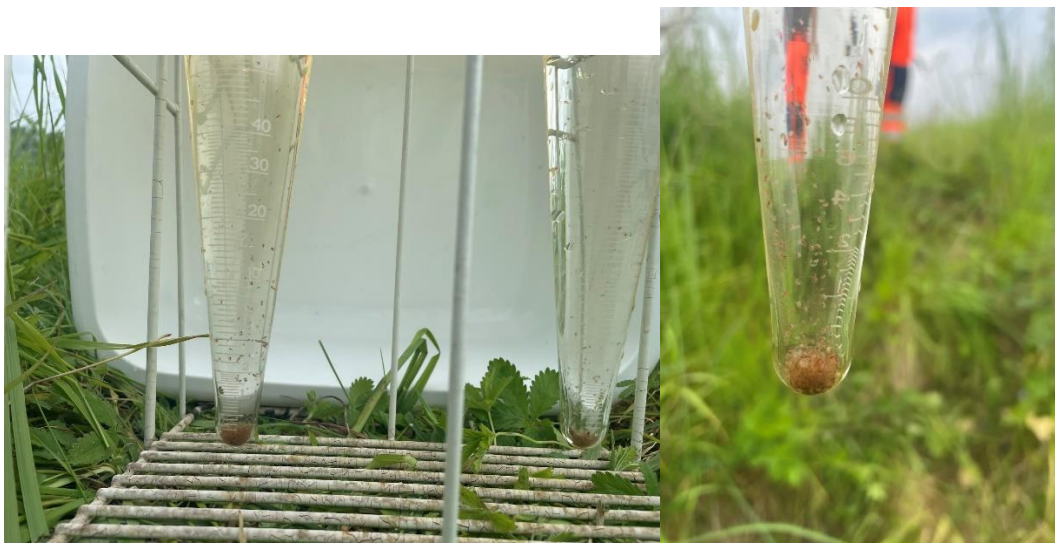
Prøver efter 1 times bundfældning prøve til venstre er efter 5 minutters pumping, den til højre er uden afpumpning/afledning. Bundfald SS bestod af Dafnier. Ingen synlige partikler i toppen.

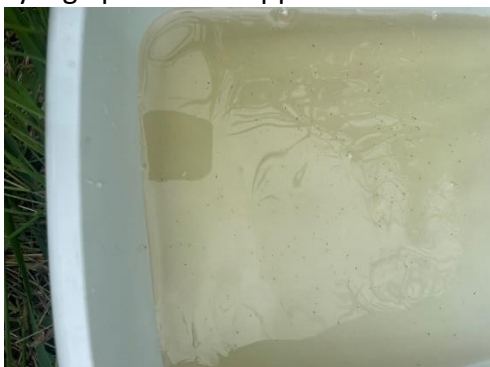
Billede af vand fra afsnit 3 i hvid biobakke, ligner søvand.

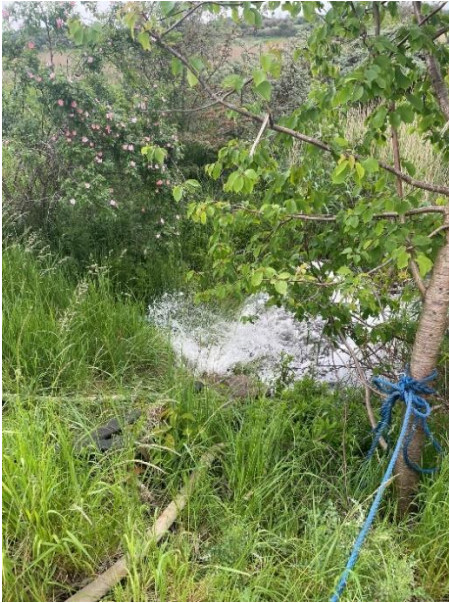
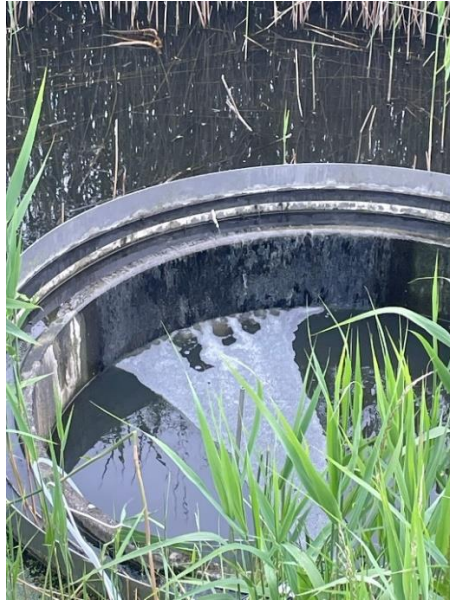
Overpumpning fra afsnit 2 til 3. Afløbsringe i afsnit 3

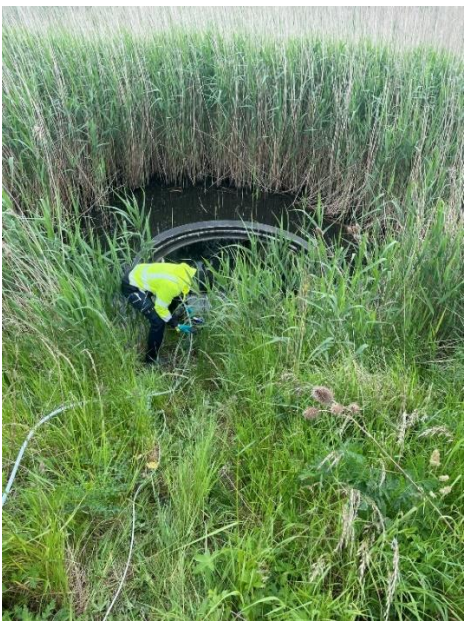
VSP nedsætter turbiditetsmåler

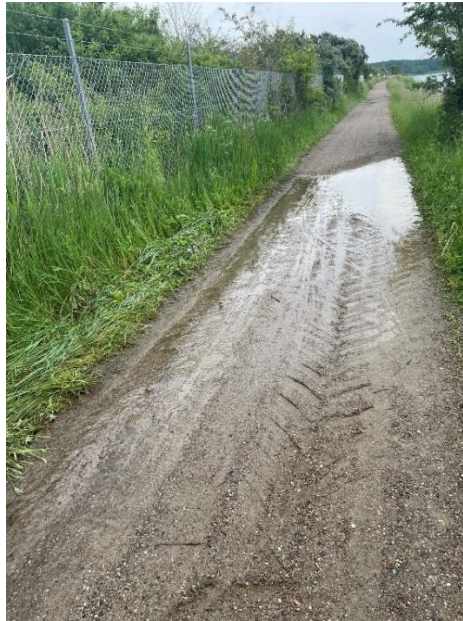
Der løber fortsat vand ud på sti, vurderes at være mindre end den 29/5. Der er tilkommet udtrædning af perkolat på sti fra afsnit/bassin 2, som er opstuvet grundet manglende overpumpning og udløb fra afsnit 3.

Synlig påvirkning af sti ved afsnit 2 (som ikke var der på tilsyn 29/5)

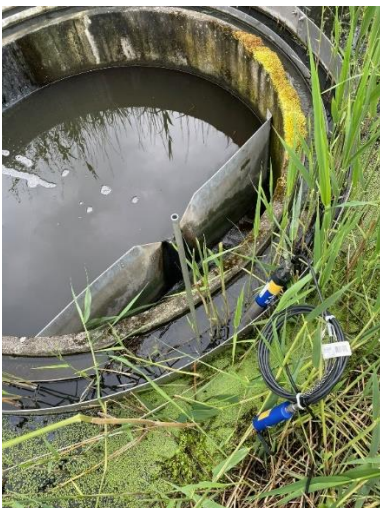
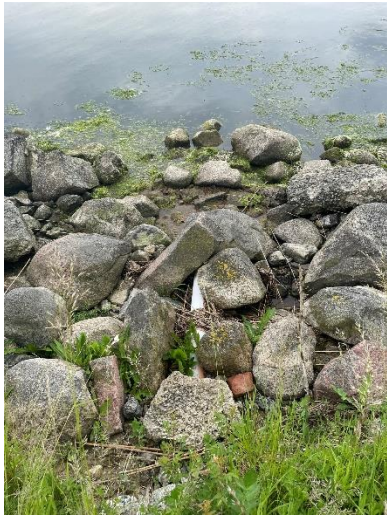
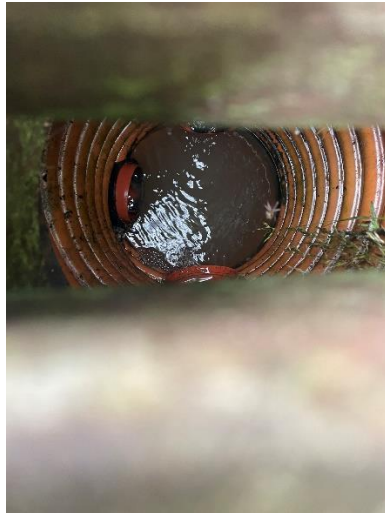
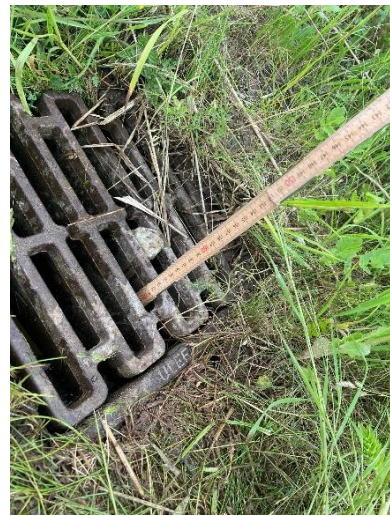
Afløb fra dræn/afløbsbrønde i sti. Afløbsbrønde er ikke så dybe, det antydes at der tit har stået vand på gangstien, da det har været nødvendigt at anbringe afløb. Blev rensset på tilsynet.

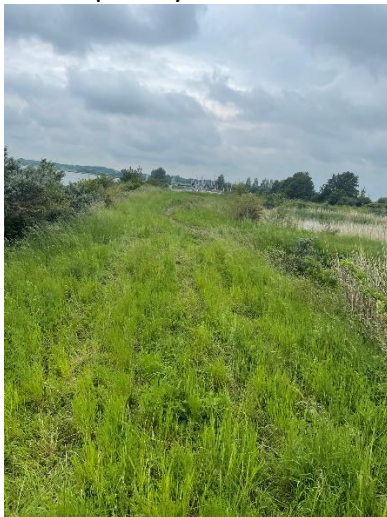
Krone og dybde på dige/vold er synligt større ved afsnit 2, alligevel udtrådte der vand igennem dige.
