Tilsynsrapport til offentliggørelse

Tilsynsrapport

Virksomhedens navn	Maglehøjgård Losseplads
Virksomhedens adresse	Maglehøj 3A, 4050 Skibby
CVR nummer	29189129
Virksomhedstype	5.4 Deponeringsanlæg >10 t/dag eller kap. >25.000 t
Tidspunkt for tilsynet	15.05.2024
Baggrunden for tilsynet	Basistilsyn, anmeldt tilsyn
Varsling af tilsynet	16.04.2024
Deltagere fra virksomheden	Kaspar Pickering Pedersen
Øvrige deltagere	-
Tilsynet udført af	Lone Grunnet og Martin Poulsen
Tilsynet omfattede	Formålet med tilsynet er at gennemgå, om deponiet drives og er indrettet i overensstemmelse med gældende miljøgodkendelse. Foruden en rundgang på deponiet omfatter tilsynet besigtigelse af virksomhedens monitoringspunkter, borer og brønde.
Materiale udleveret	-

Maglehøjgård Losseplads, beliggende på Maglehøj 3A i Skibby

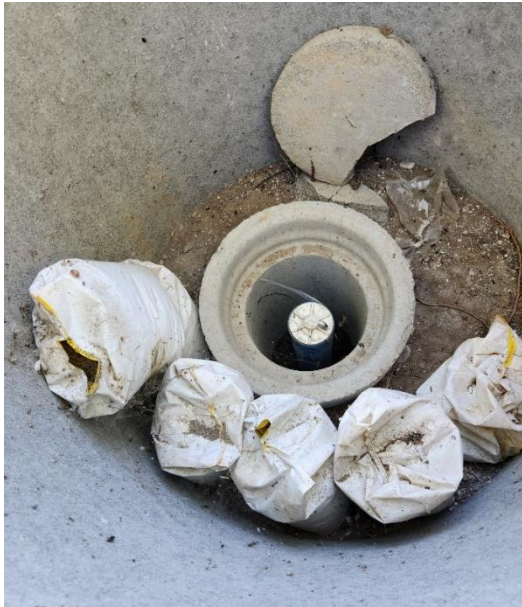
Miljøstyrelsen fik ved det fysiske tilsyn forevist opstrøms boring B7 (DGU nr. 199.1421), se nedenstående foto 1. Boringen fremstod ved tilsynet i god stand, og den er etableret med aflåst stål låg på brøndringen og prop i forerøret. Inden i brøndringen er oplagret poser med bentonit, som sandsynligvis blev glemt, da boringen i sin tid blev etableret.

Af årsrapport 2023 for Maglehøjgård Losseplads¹ fremgår, at koncentrationerne af diverse parametre som COD, chlorid, sulfat og PFOA i B7 har været lig med eller højere end koncentrationerne i især nedstrøms boring B3. I både B7 og B3 er fundet PFOS, PFOA og PFHxS. I B3 er desuden fundet PFBS. Miljøstyrelsen bad ved tilsynet Frederikssund Kommune om at tage stilling til, om dette kan skyldes f.eks. perkolatoverløb over kanten af membranen mod syd?

Foto 1: Opstrøms boring B7.

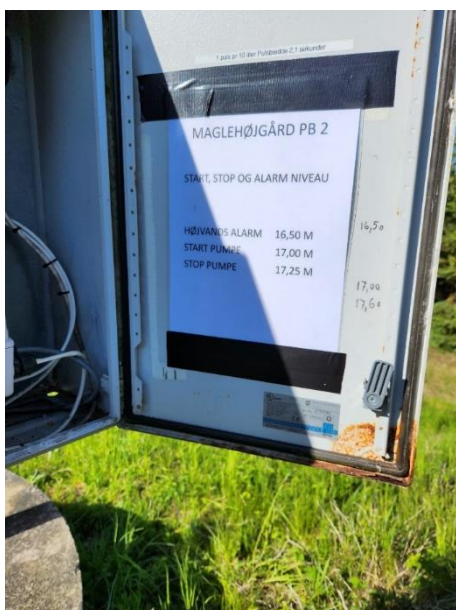
Miljøstyrelsen fik ved tilsynet forevist perkolatpumpebrønd PB2, se foto 2. Foto 2 viser, at der er sat nye niveauer for pumpestop i deponiets to perkolatpumpebrønde (foto 2 viser niveauer i perkolatpumpebrønd PB2). Niveauerne er opgjort i meter under terræn (mut). Dvs. at nu er stop for pumpen ændret fra 17,60 mut til 17,25 mut. Med andre ord står perkolatniveaet nu generelt højere end tidligere. Ved tilsynet blev det diskuteret, om dette er hensigtsmæssigt set i lyset af de tegn, der er, på forurening opstrøms deponiet (koncentration i B7 meget lig koncentrationer i B3).

Foto 2: Nye niveauer for pumpestop i perkolatpumpebrønd PB2 (sydlige pumpebrønd).

Af kommunens årsrapport for 2023 fremgår det, at perkolatoppumpningen i PB1 fortsat er meget lav, på trods af det meget våde efterår. Tallet for oppumpning i PB2 er derimod meget / ekstremt højt, hvilket ifølge årsrapporten tyder på, at tallet er fejlbehæftet. Med baggrund i at det anslåede areal af deponiet er 22.000 m², bad Miljøstyrelsen ved tilsynet kommunen om tage stilling til hvor stor perkolatproduktion, der bør være. Dette skal ses i lyset af, at den samlede oppumpede perkolatmængder er mere end halveret siden 2013. Desuden skal kommunen forholde sig til forholdet mellem niveau for stop af pumpe og den omtrentlige beliggenhed af deponiets membran.

1. kommunen tager stilling til hvor stor perkolatproduktion, der bør være. Dette skal ses i lyset af, at den samlede oppumpede perkolatmængde er mere end halveret siden 2013. Desuden skal kommunen forholde sig til forholdet mellem niveau for stop af pumpe og den omtrentlige beliggenhed af deponiets membran.
2. Frederikssund Kommune skal tage stilling til om ligheden mellem koncentrationer i B3 og B7 er tegn på perkolatoverløb fra deponiet.

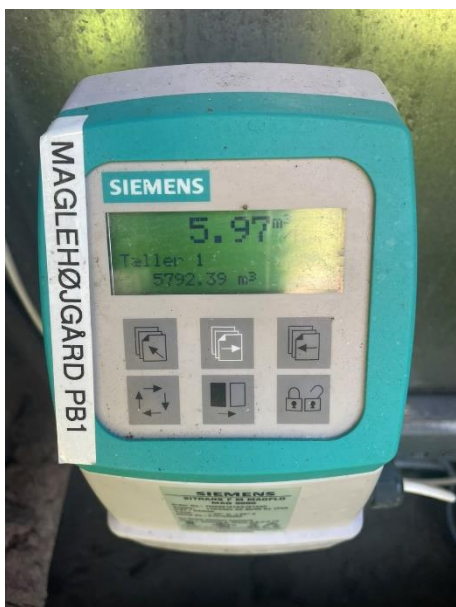
Foto 3: Pumpen i perkolatpumpebrønden er tvangsstartet

Ved tilsynet blev pumpen i både PB1 og PB2 tvangsstartet. Som det fremgår af foto 3 virker pumpen, idet der pumpes 5,97 m³/t. Hvis man sammenligner med kort i årsrapporten for Maglehøjgård Losseplads stammer foto 3 fra perkolatpumpebrønd PB2 (se også foto 4), selv om label i styreskabet siger PB1. Frederikssund Kommune skal være opmærksom på, at denne vedvarende fejl i labels / navngivning af perkolatpumpebrønde i årsrapporten med stor sandsynlighed vil medføre fejl i tolkning af data.

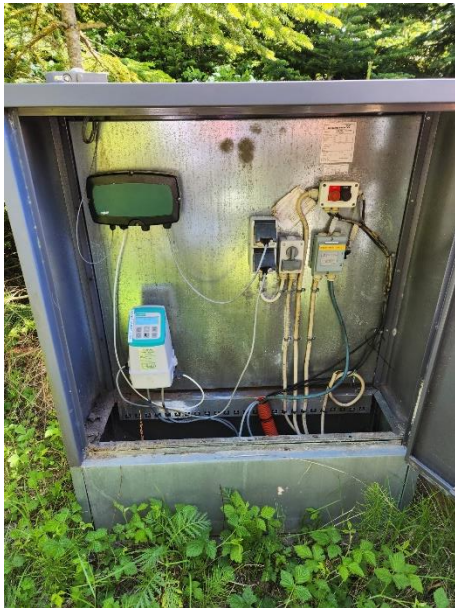
Foto 4: Det indre af styringsskabet mod nord ved PB1. Perkolatpumpen kan tvangsstartes ved at trykke på den røde knap.

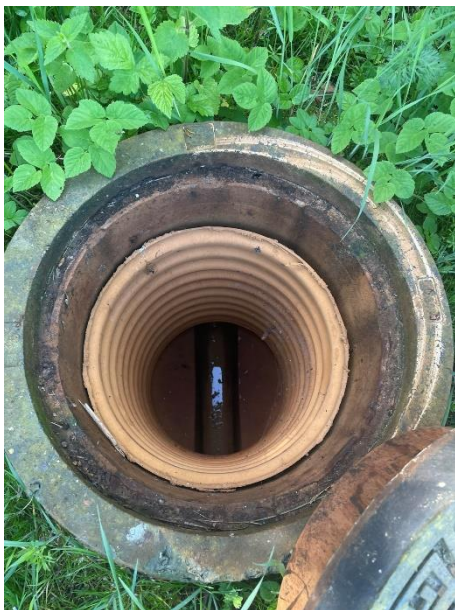
Foto 5: Flow i bunden af brønd.

Miljøstyrelsen fik desuden forevist en perkolatpulebrønd beliggende på kloakledningen på marken nedstrøms deponiet. Af foto 5 fremgår det, at der stadig er lidt flow i bunden af brønden/i perkolatledningen. Dette skal ses i lyset af, at pumperne i begge perkolatbrønde jo lige har været tvangsstartede.

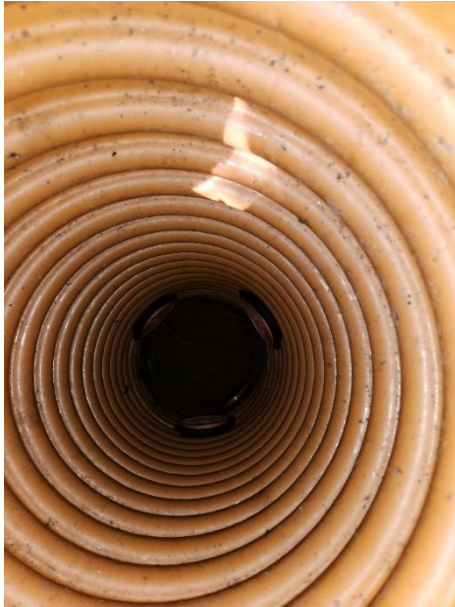
Foto 6: Perkolatbrønd. Af billedet fremgår, at der er et vandspejl i bunden af brønden.

Foto 6 viser en perkolatbrønd som er etableret som pejlebrønd i deponiet uden oppumpning. Brønden er beliggende i deponiets sydvestlige ende. Miljøstyrelsen opfordrede ved tilsynet kommunen til at finde og kortlægge alle deponiets perkolat pejlebrønde. En pejling af disse brønde vil sammenlignet med perkolatstanden i perkolatpumpebrøndene kunne sige noget om, hvorvidt der pga. dårlig strømning deponiets fyld findes lunger af perkolat i deponiet. Der henvises i den forbindelse bl.a. til de relativt høje værdier i grundvandet udtaget i opstrøms boring B7 (deponiets sydlige ende).

3. Frederikssund Kommune fremsender sin vedligeholdelsesaftale for perkolatpumpebrøndene til styrelsen.
4. kommunen fremsender dokumentation for spuling af dræn.
5. Miljøstyrelsen opfordrede ved tilsynet kommunen til at finde og kortlægge alle deponiets perkolat pejlebrønde med henblik på at finde evt. lunger af perkolat i deponiet.
