## Tilsynsrapport til offentliggørelse

Virksomheder  
J.nr. 2025-1928  
Ref. EIREN/CHCCL/TETHE  
Dato: 30. juni 2025

| Virksomhedens navn | Crossbridge Energy Fredericia A/S |
| Tidspunkt for tilsynet | 27. februar 2025 |

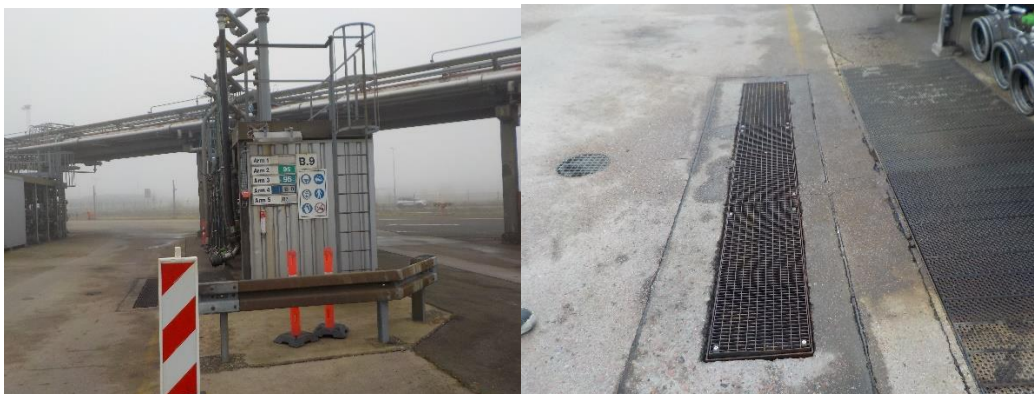
Figur 1. Bane 9

Virksomheden oplyste ved tilsynet, at alle medarbejdere på Crossbridge er forpligtet til at notere/registrere spild på belægningen, hvis dette observeres. Små spild på befæstet areal opsamles med granulat, store spil renses med varmt vand og skyldes ned til kloakken (AOC og COC), alt spildevand ledes ud til olieudskillers syd for DFR-området. Overfladevand og eventuelle driftsspild på belægningen ledes til kloaksystemet via riste under ramperne, eksempel på rist ses på figur 1. ved bane 9.

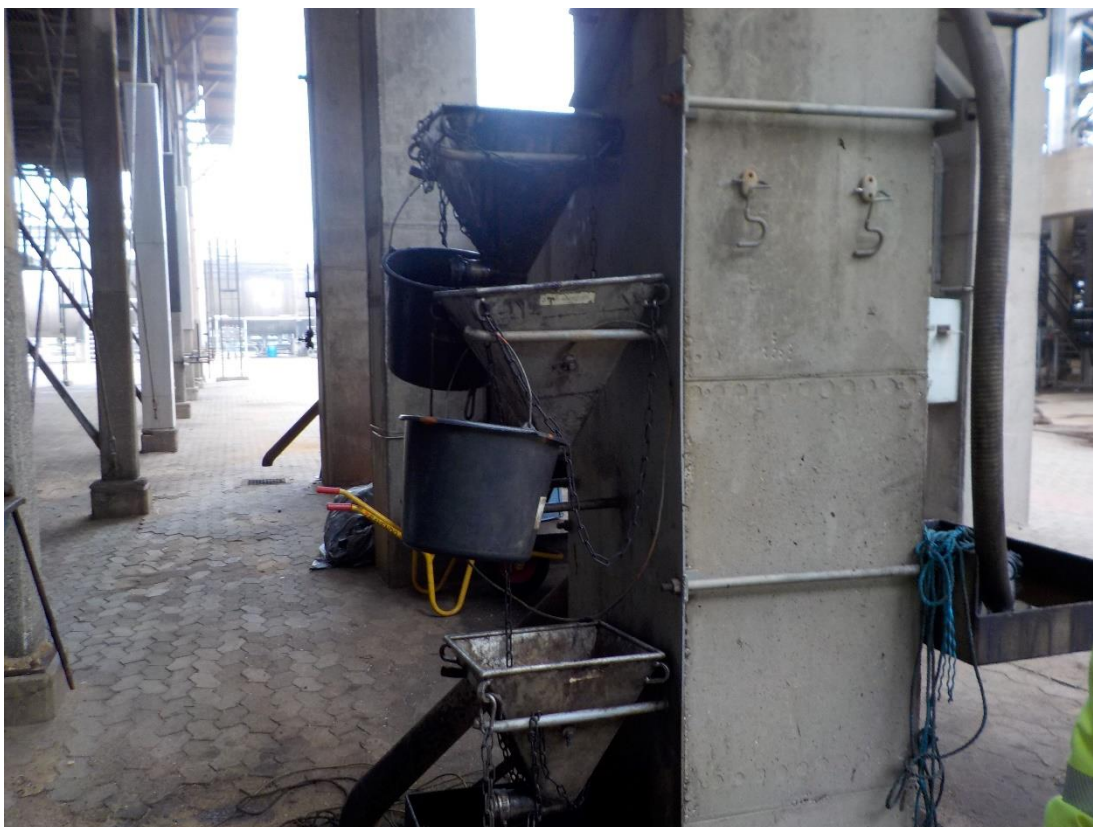
Der sker opbevaring af spildbakker ved tre lokaliteter i procesområdet. Der findes i alt ca. 40 spildbakker af forskellige størrelser som ses på figur 2.

*Figur 2. Opbevaring af spildbakker i procesområdet.*

Ved tilsynet konstaterede Miljøstyrelsen, at spildbakker afskærmes for nedbør, når de ikke anvendes i overensstemmelse med vilkåret.

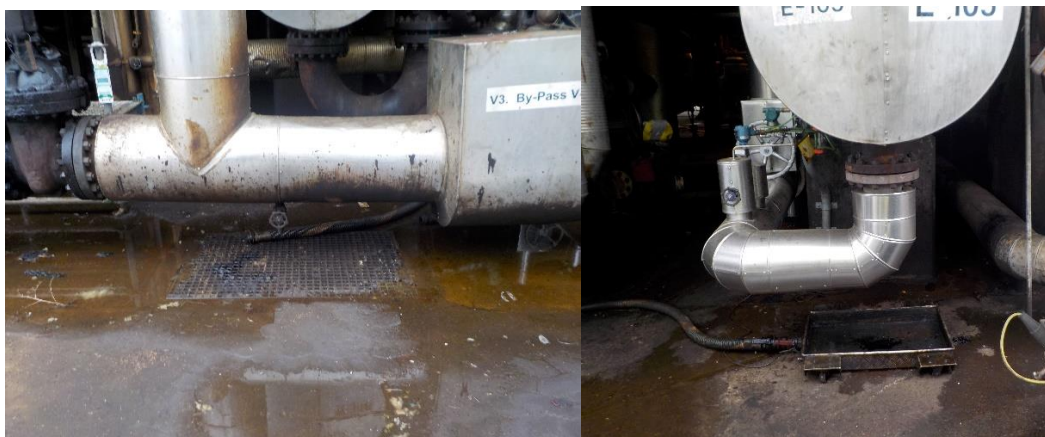
Tømning af spildbakker skal jf. vilkåret, ske umiddelbart efter endt aktivitet, ved spild og efter behov. Miljøstyrelsen konstaterede ved tilsyn, at der sker en uhensigtsmæssigt tømning af spildbakke i kloakrister ved procesområdet, som ses på figur 3.

Miljøstyrelsen har ikke modtaget dokumentation for hele kloaksystemets generelle tilstand og tæthed i området. På visse strækninger er kloaksystemet udbedret med strømpeforing, f.eks. på Havneterminalen, mens der på andre strækninger er fundet utætheder, og hvor der ikke er dokumentation for udbedringer. Miljøstyrelsen fastholder og præciserer derfor, at brugen af kloaksystemet i visse områder kan være uhensigtsmæssig, hvis der ikke er sikkerhed for, at hele kloaksystemet er tæt, se afsnittet opsummering.

*Figur 3. Tømning af spildbakke gennem slange til kloak.*

Fund af fejl/utætheder ved tv-inspektion af afløbssystemet, er ensbetydende med jordforurening, såfremt driftsspild på befæstet areal spules ned til et utæt afløbssystem og/eller spildbakker tømmes til et utæt afløbssystem.
