Circle K
Ballerup Byvej 115
2750 Ballerup

Dato: 4. marts 2021

Miljøtilsynsrapport for tilsyn udført den 11. februar 2021

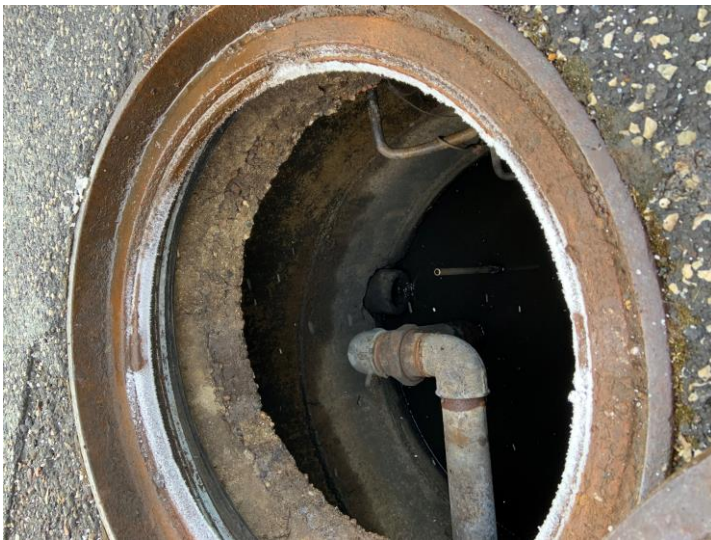
Figur 1

Ved tilsynet blev det konstateret at olieudskilleren ved vaskehallen synede utæt omkring rørføringerne fra/til olieudskilleren, se foto 1 og 2. Dette kan medføre en potentiel risiko for jord- og grundvandsforurening. Olieudskilleren skal derfor tæthedsprøves. Olieudskilleren er på 200 l og fra 1957. Der er ikke oplysninger om eventuelle tidligere tæthedsprøvninger.

Olieudskilleren ved vaskehallen synede utæt. Circle K skal snarest få foretaget en tæthedskontrol af olieudskilleren til afklaring heraf. Dokumentation for kontrollen skal fremsendes til Ballerup Kommune inden 15. april 2021.

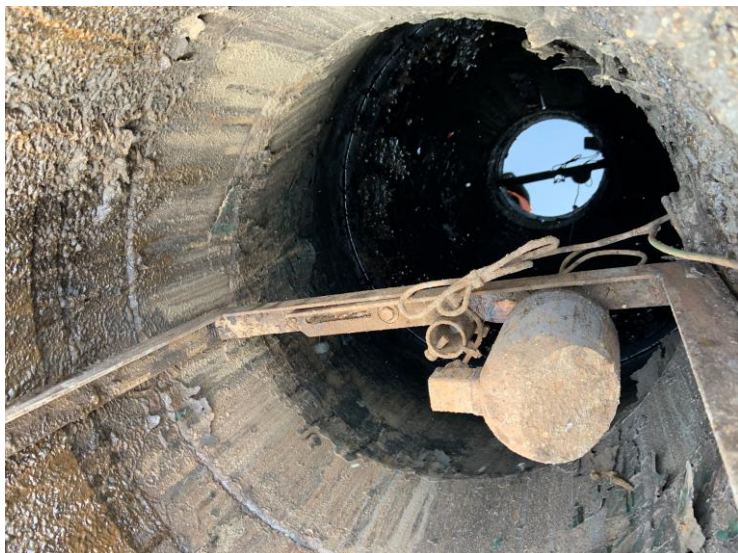
Figur 3

Olieudskiller mellem salgs- og påfyldningsplads blev ligeledes besigtiget. Der kunne konstateres en afskalling af coatingen i toppen af brønden; se foto 3. Det var ikke muligt at se om det ligeledes var gældende under vand-spejlet. Det anbefales at tæthedsprøve denne udskiller.

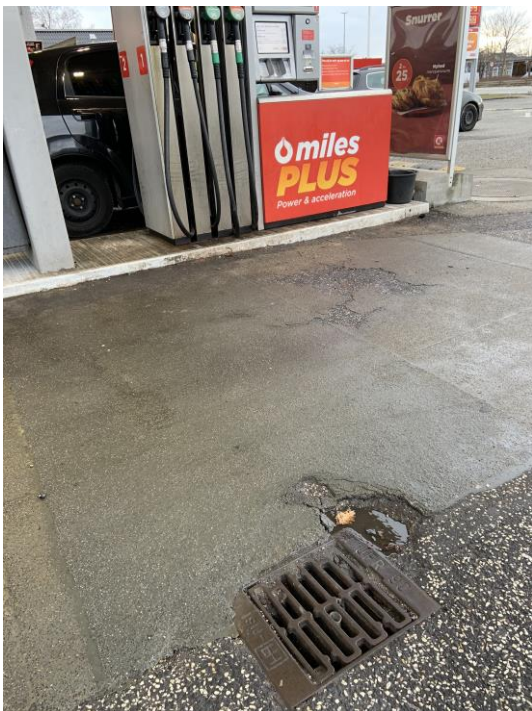
Figur 4; stander 1

Salgspladsområdet er asfalteret oven på de gamle SF-sten. Ved tankstandere er udlagt en epoxybelægning oven på asfalten. Der er 6 aktive salgs-/standerpladser. Belægningen er ødelagt på alle standerpladserne. Ved flere af pladserne er der tydelige lunger, hvor spild tilbageholdes uden af løbe til afløbsriste.

Ved spild er der risiko for at den underliggende jord kan blive forurenset og det vurderes at forholdene skal forbedres hurtigst muligt. Cirkel K planlægger en udskiftning af belægningerne for at leve op til kravene i benzinstationsbekendtgørelsen. Det er aftalt, at Cirkel K vender tilbage med hvornår udskiftningen af belægningen kommer til at ske.

Ved tilsynet udført 11. februar 2021 blev det aftalt at Circle K snarest vil sikre at belægningen ved standerne på salgspladsen bliver tætnet (jf. § 12, stk. 7 i BEK nr. 1254 af 23/11/2019 ("benzintankstationsbekendtgørelsen")). Circle K planlægger generelt en udskiftning af belægningerne på denne station. Vi forventer at denne udskiftning er foretaget snarest og senest den 1. juli 2021.

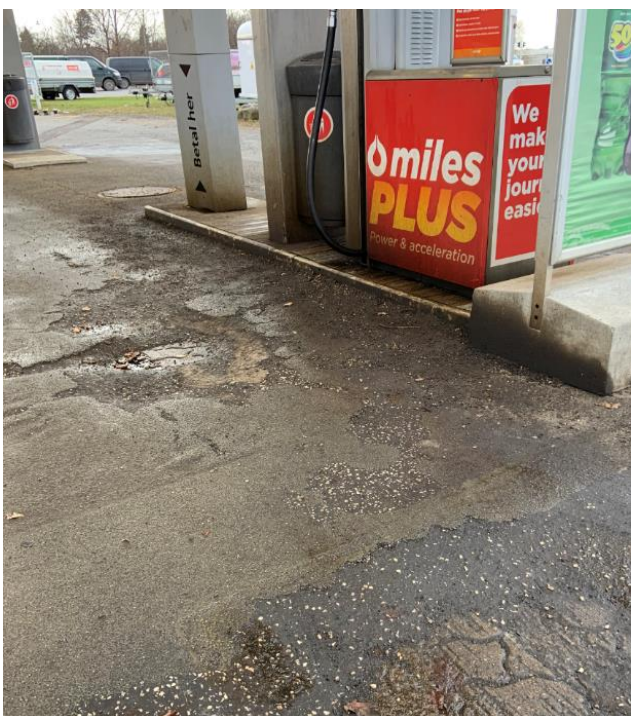
Figur 7; stander 4

Ved standerplads 4 er asfaltbelægning slidt af helt ned til de underliggende SF-sten.

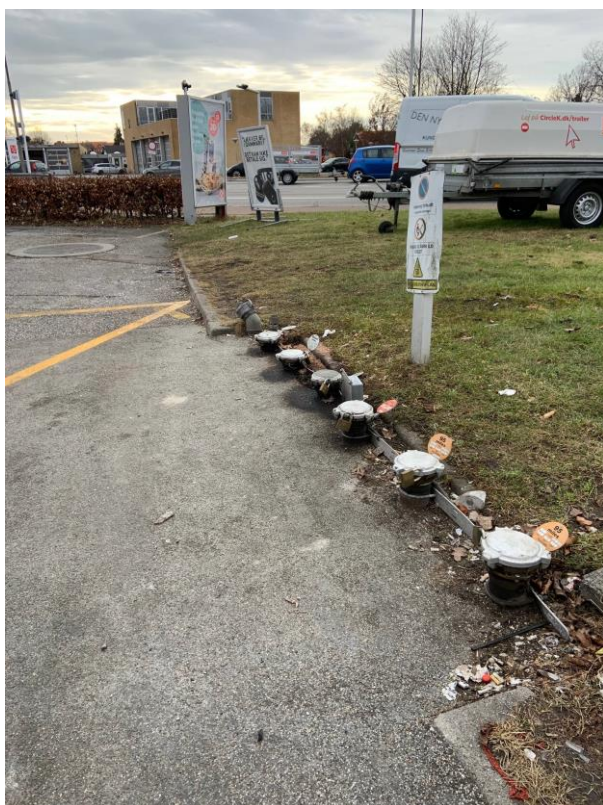
Figur 10

Påfyldningspladsen (studse) er ikke sikret mod påkørsel. Derudover er der asfalteret omkring påfyldningsstudserne og der er tydelige tegn på spild ved studsene. Der er risiko for spild til ubefæstet areal i umiddelbar nærhed af påfyldningsstudserne.

Ved påfyldningspladsen er der kun asfalt; se foto 10.

Påfyldningsstudserne er ikke sikret mod påkørsel og ligger klods op ad græsareal der benyttes til parkering af stationens udlejningstrailere; se igen foto 10. Der er stor risiko for spild direkte til jorden samt påkørsel af studserne med mulighed for ødelæggelse af disse og potentiel forurening. Vi vurderer at det ikke er i overensstemmelse med retningslinjerne i BEK om brandfarlige og brandbare væsker og skal derfor udbedres.

Cirkel K skal tage stilling til en miljøsikret løsning i overensstemmelse med ovenstående bekendtgørelser og fremsende et udkast til denne til godkendelse hos Ballerup Kommune senest den 15. april 2021.
