Tilsynsrapport til offentliggørelse

Virksomhedens navn	Deponi Kruusesmindevej Korsør
Virksomhedens adresse	Kruusesmindevej 7, 4220 Korsør
CVR nummer	27446469
Virksomhedstype	5.4 Deponeringsanlæg >10 t/dag eller kap. >25.000 t
Tidspunkt for tilsynet	9.11.2017
Baggrunden for tilsynet	Basistilsyn
Varsling af tilsynet	Tilsynet blev varslet den 18. september 2017
Deltagere fra virksomheden	Iris Belinda Hastrup Poul Røkkjær Ole Fuglsbjerg
Øvrige deltagere	-
Tilsynet udført af	Rasmus Søgaard (1. sagsbehandler) Lone Grunnet (2. sagsbehandler)
Tilsynet omfattede	Besigtigelse af deponiet, herunder dets geografiske afgrænsning og indretning. Besigtigelse af monitoringsboringer.
Materiale udleveret	-

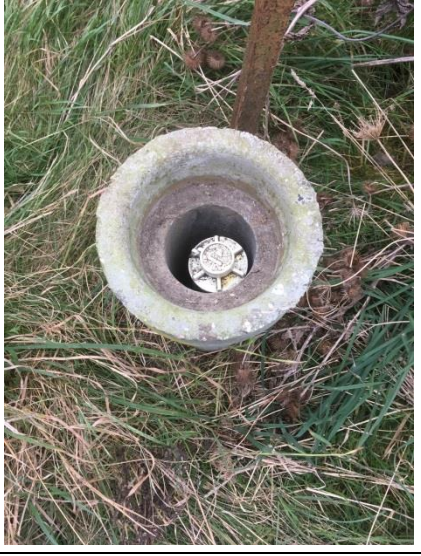
B2 Reference opstrøms (lang)	A4 Kort nedstrøms

Generelt er alle forerør aflukket med tætsluttende plastprop. Alle boringer er tydeligt markeret mod påkørsel med drænrør. Ingen af boringerne er aflåst, men idet indkørslen til området kun er mulig gennem aflåst bom, vurderes boringerne at være sikret mod utilsigtet adgang jf. vilkår E1 i Afgørelsen om Nedlukning, 1. december 2009.

Samtlige boringer mangler kotemærkning. Miljøstyrelsen opfordrer Ørsted til at få sat tydelig og læsbar mærkning i sine boringer. Miljøstyrelsen forventer at blive orienteret herom i årsrapport for 2017.

Enkelte af boringerne var ikke mærket med borings nr. og enkelte boringer var mærket på det ydre beskyttende drænrør med det forkerte borings nr. MST opfordrer Ørsted til at få afmærket sine boringer. Formålet hermed at sikre, at der ikke sker forveksling af boringer i farten under prøvetagning.

- Henlagte ruller af hegnstråd ved den oprindelig indgang til deponiet fjernes.
- Monitoringsboringer opdateres med mærkning af bl.a. kotesætning. Miljøstyrelsen forventer at blive orienteret herom i årsrapport for 2017.
- Ørsted opfordres på det kraftigste til at sætte mere tydelig og læsbar mærkning, herunder borings nummer, på sine boringer. Formålet hermed til at sikre en høj kvalitet i prøvetagningen idet fejltagelser som følge af forveksling af boringer hindres.

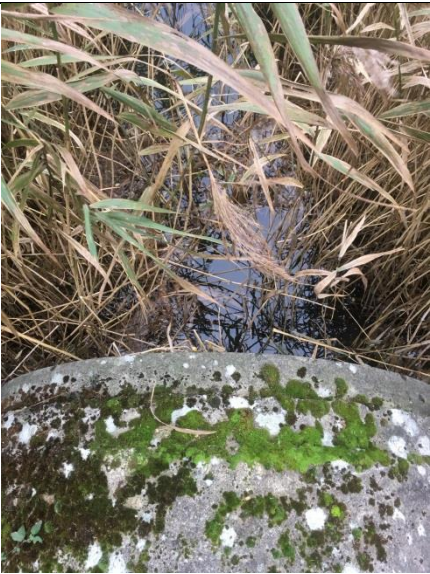
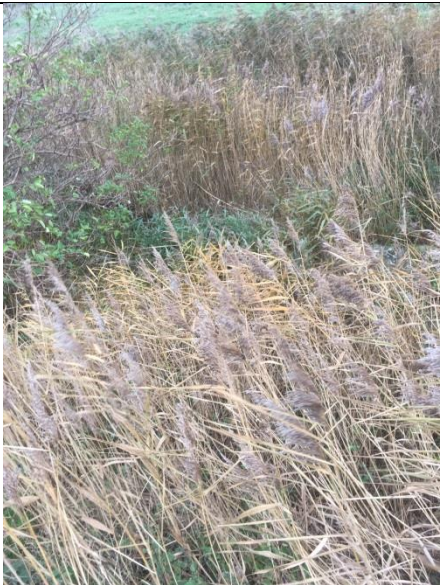
Prøvetagningsstederne C1 og C2 for overfladevand henholdsvis opstrøms og nedstrøms i Kruusesminde Landkanal blev besøgt. Det blev ved tilsynet diskuteret om C2 (Landkanal nedstrøms) skal rykkes tættere på deponiet. Ved prøveudtagningssted D, som er beliggende ved Storebælt en lille km vest for deponiet, udtages vandprøver fra grundvandssænkningen på Storebæltsforbindelsen. Prøvetagningsstedet blev besøgt. Det blev ved tilsynet diskuteret om prøvetagning i punkt D bør udgå af monitoringsprogrammet. Der var ingen synlig strøm i Landkanalen (ved både punkt C1, C2 og D) på besigtigelsestidspunktet.

Udløbsrør fra dræn ved togbanen (Landkanal opstrøms). Prøvetagningssted C1.	Placering af prøvetagningssted C2 (Landkanal nedstrøms).

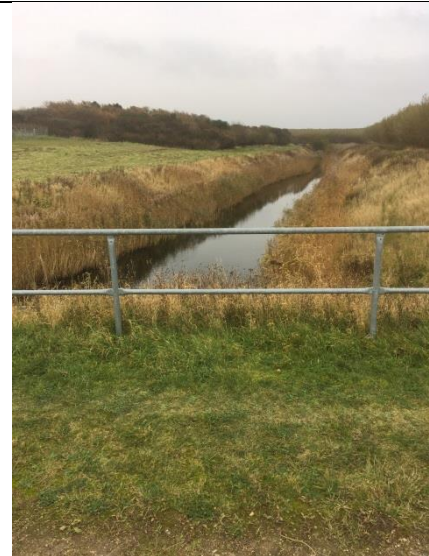
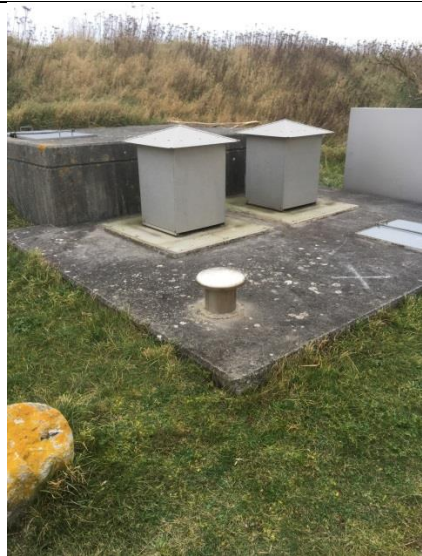
<p>Broen foran pumpestationen, som er prøvetagningssted D.</p>	<p>Pumpestationen med diget i baggrunden. Prøve udtages gennem luge.</p>
