**Høje-Taastrup Kommune**
By- og Miljøcenter**Tilsynsnotat**

for miljøtilsyn den 18. juni 2024

Hovedstadens Autogenbrug ApS
Vadsbyvej 17
2640 Hedehusene
(CVR.nr. 41597119)

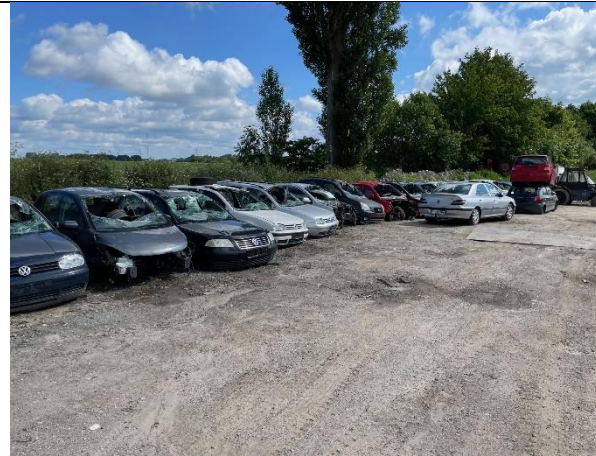
Der var opstillet en ny container til afhentning og flatning af karosserier, jf. foto 3 og 4. Desuden var der ryddet op i området, hvor containeren til afhentning af karosserier tidligere har stået, jf. foto 1.

Foto 1. Containeren til karosserier til afhentning, var tidligere oplagret i dette område. Nu er der ryddet pænt op.

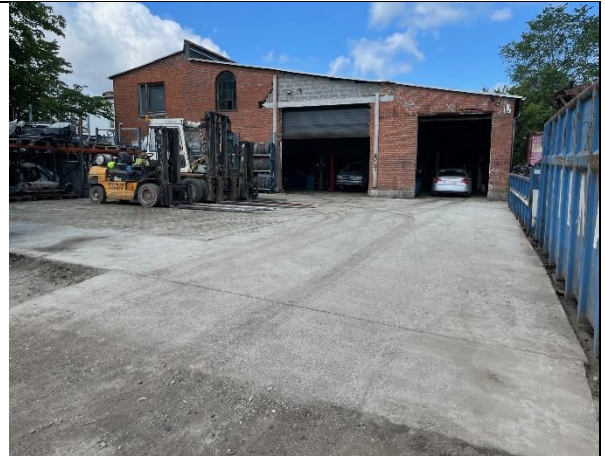
Ved tilsynet i december, blev der oplagret biler på SF-Stensbelægningen foran værkstedet. Ved tilsynet 18. juni var der ikke oplagret biler på denne plads, jf. foto 2.

Foto 2. Der blev ikke oplagret ikke-miljøbehandlede biler på pladsen foran værkstedet.

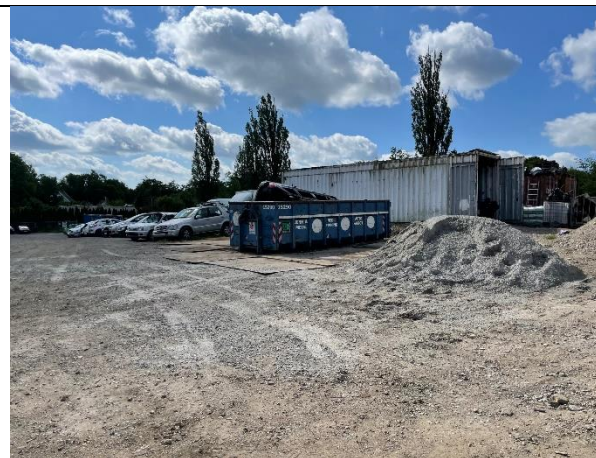
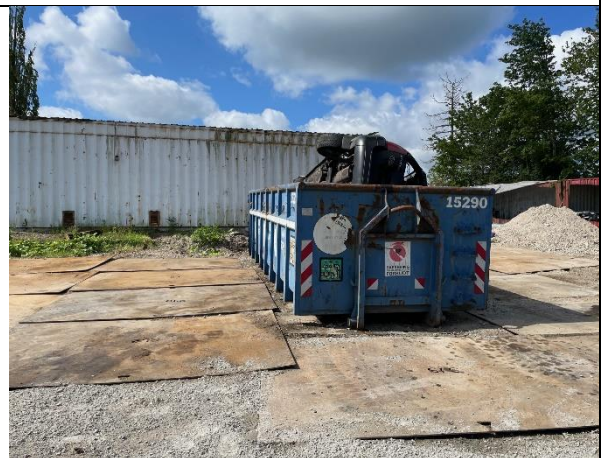
Foto 3. Der var opstillet en ny container til afhentning og flatning af karosserier.

Foto 4. Der var opstillet en ny container til afhentning og flatning af karosserier.

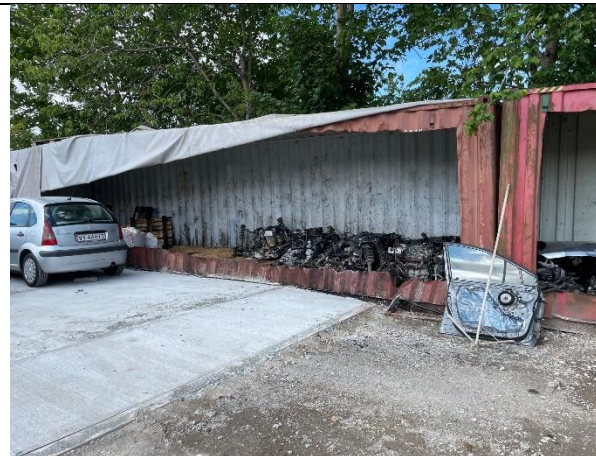
Foto 5. Der var opstillet 2 containere til oplagring af motorer og bagtøj. Der var på den ene container, opsat en presenning, som kunne afskærme for regn.

Motorer opbevares nu i 2 overdækkede containere, jf. foto 5 og 6. Kommunen vurderer, at hvis det regner, er der mulighed for, at der kommer vand ind i containeren. Begge containere skal derfor kunne afdækkes med presenning.

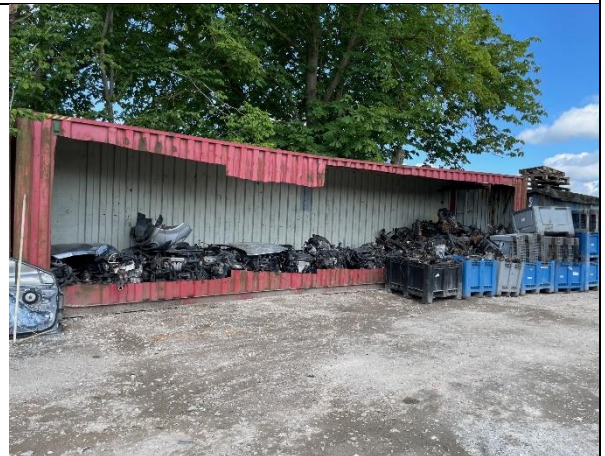
Foto 6. Der var opstillet 2 containere til oplagring af motorer og bagtøj. På den ene container manglede en presenning til afskærmning mod regn.

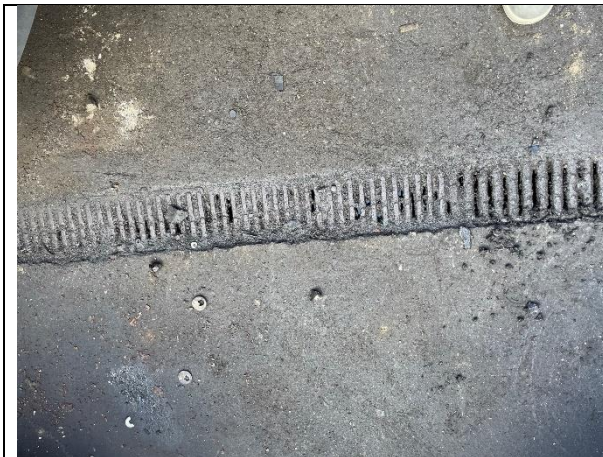
Sandfanget ved den betonstøbte plads var stoppet til ved tilsynet. Shihab har efterfølgende indsendt fotos af et rensed sandfang den 19. juni 2024, jf. foto 10 og 11 nedenfor.

Foto 7. Afløbsristen på den betonstøbte plads var delvist stoppet til.

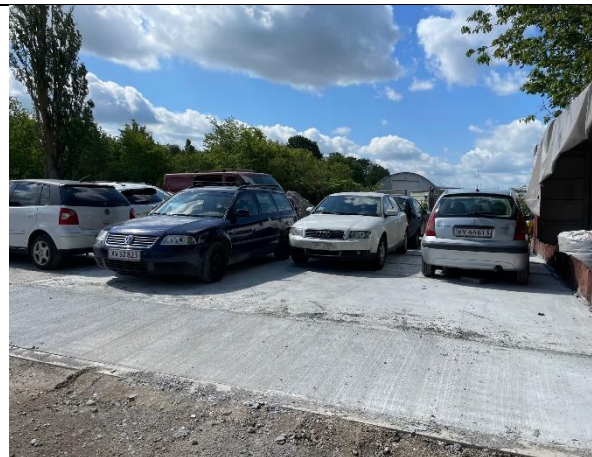
Ved tilsynet var den betonstøbte plads til opbevaring af ikke-miljøbehandlede biler udvidet med ca. 100 m².

Jeg har kigget i dokumenterne vedrørende jeres tilslutningstilladelse. Det er ikke til at gennemskue, om olieudskillere tilknyttet pladsen er på 3 l/s eller 6 l/s.

Foto 8. Den betonstøbte plads til oplagring af ikke-miljøbehandlede biler var blevet udvidet med ekstra 100 m².

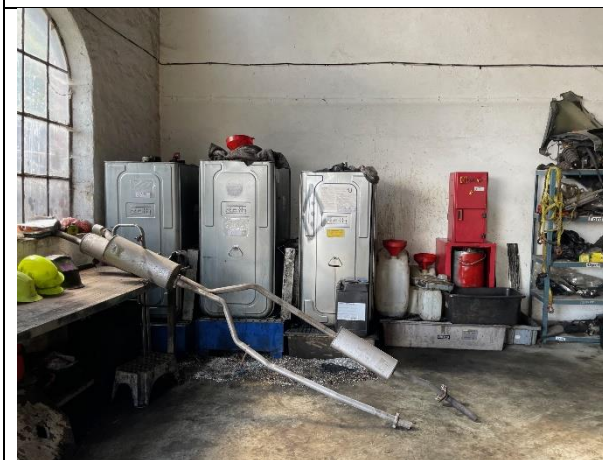
Ved tilsynet 18. juni var spildolietankene i værkstedet sat op på spildbakker. Tankene var dog blevet meget høje, hvilket besværliggør arbejdsstillingerne.

Foto 9. Der var opsat spildbakker under spildolietankene. Tankene er dog blevet meget høje, så arbejdsstillingen bliver besværlig ved aftapning af spildolie.

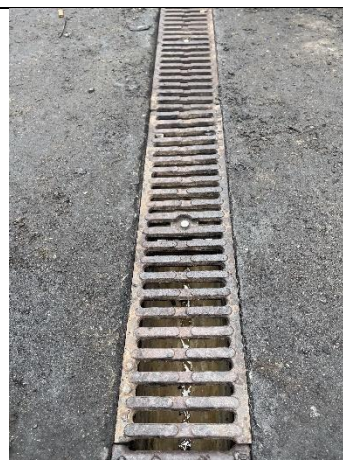
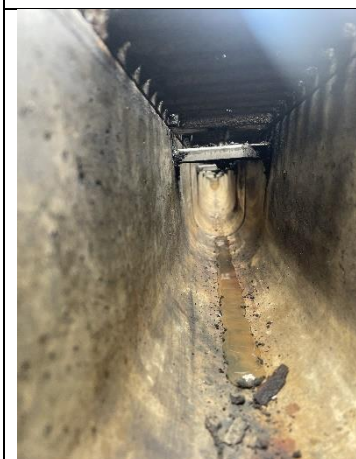
Foto 10. Billede af rensset sandfang indsendt til kommunen 19. juni 2024.

Foto 11. Billede af rensset sandfang indsendt til kommunen 19. juni 2024.
