# NOTAT

Projekt **Faxe Miljøanlæg. Celle 6**  
Kunde **Miljø- og Fødevareministeriet. Miljøstyrelsen. Virksomheder**  
Notat nr. **1**  
Dato **2016-12-08**  
Til **Majbrit Lindstrøm Miara**  
Fra **Jes Kromann Bak**  
Kopi til

## 1. Tilsyn for etablering af Celle 6 på Faxe Miljøcenter

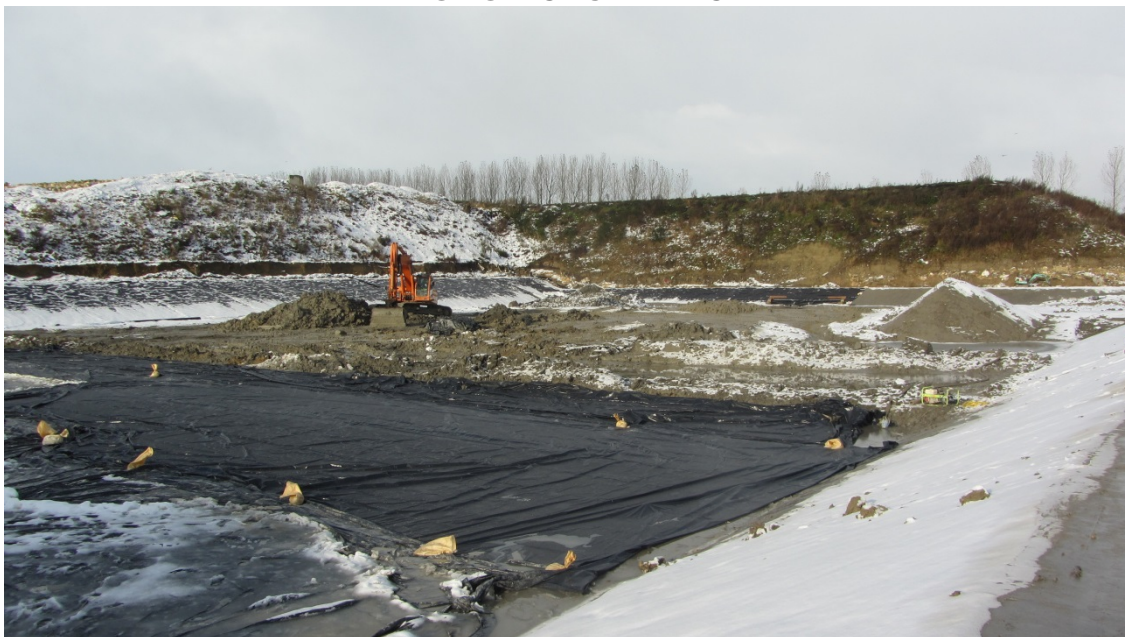
De færdiggjorte arealer med lermembran var enten dækket af polymermembran eller afdækket med plast. Afdækningen var tilfredsstillende, så lermembranen beskyttes så godt som muligt mod opblødning.

Der bortpumpes overfladevand.

Foto 1 Lermembran dækket med landbrugsplast. Der pumpes vand fra foden af volden. Set fra sydøst

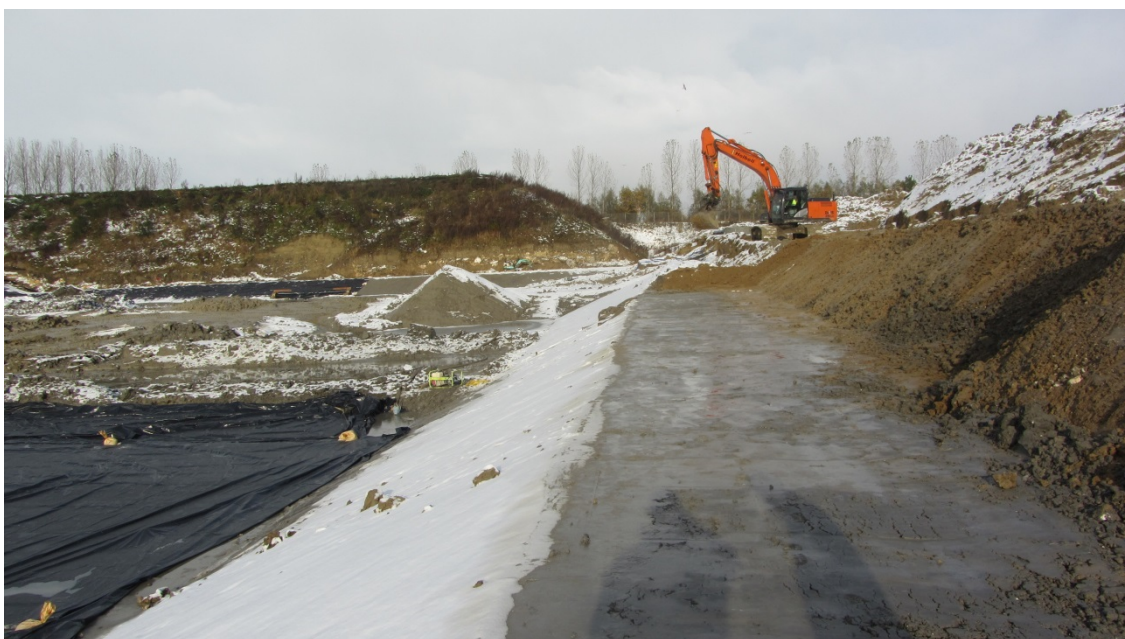
Foto 2 Afretning af ler på den østlige skråning. Set mod nord

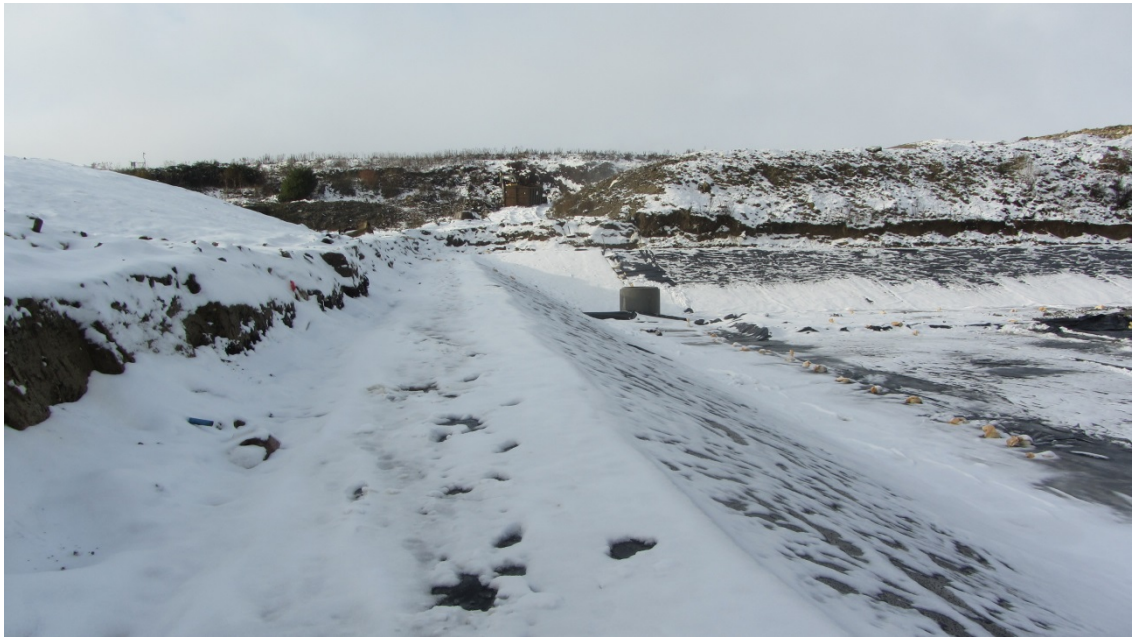
Den sydligste vold havde stejlere anlæg end de øvrige volde, men det blev oplyst at dræn- og beskyttelsesgruset udlægges med en anlæg svarende til de øvrige volde, hvorfor stabiliteten af dræn- og beskyttelsesgruset bliver som på de øvrige volde.

Foto 3 Den sydlige skråning med udlagt polymermembran (dækket af sne). Set fra øst mod vest

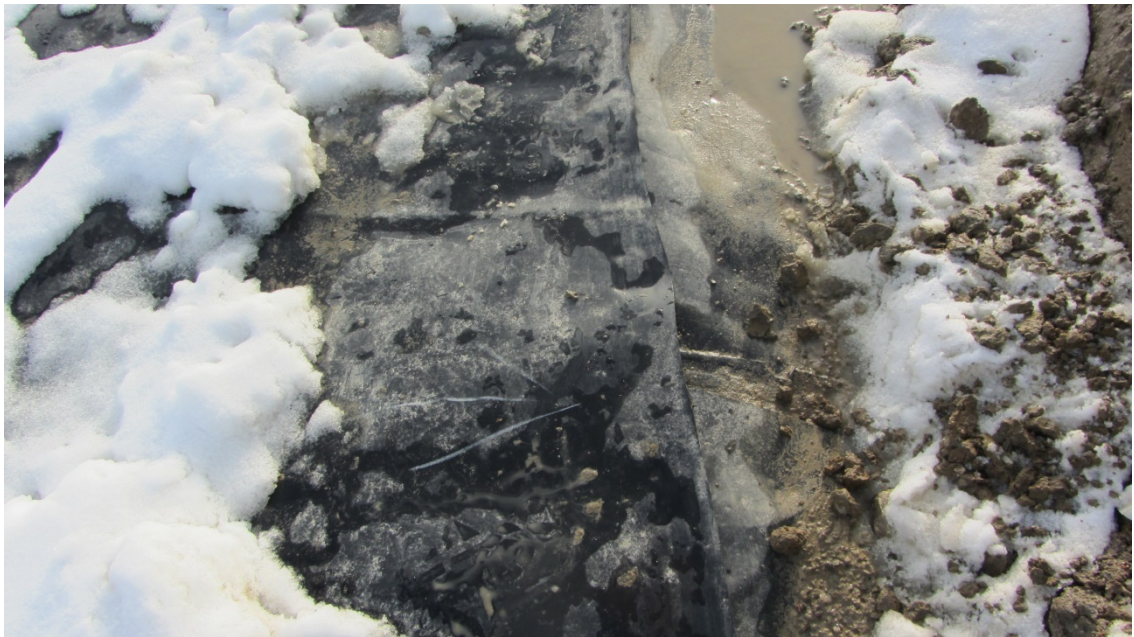
Der var udlagt polymermembran på ca. halvdelen af voldene. Ved tilslutning til eksisterende polymermembran skal der udføres supplerende reparationer pga. skader i forbindelse med frigravning. Skaderne var markeret på polymermembranen. Samlingen skal dog gennemgås igen for at sikre at alle skader reparerer.

Foto 4 Markering på polymermembran, hvor der skal udføres reparation. (På den vestlige vold)

Det skal sikres at alle reparationer i polymermembranen udføres.

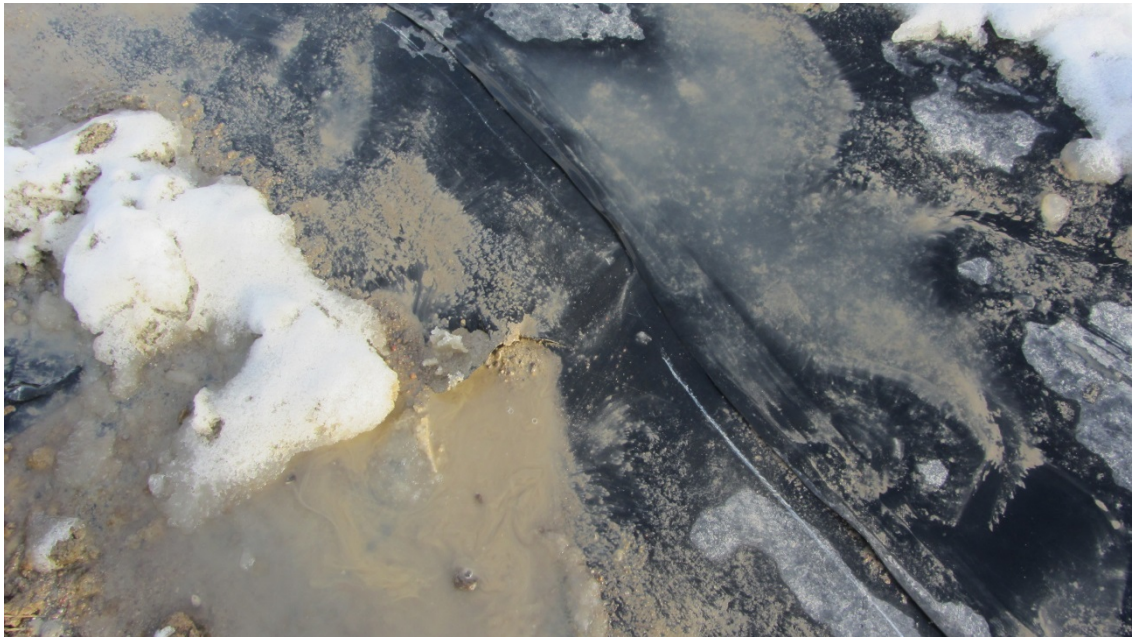
Foto 5 Hul i polymermembran der endnu ikke er markeret til reparation (På den vestlige vold)

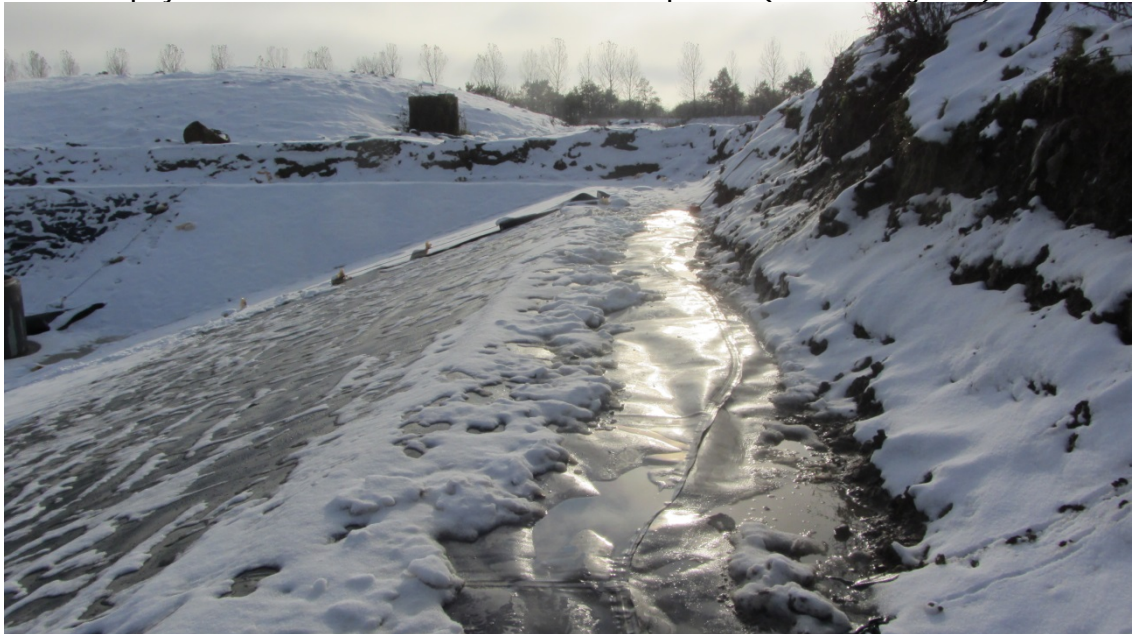
Foto 6 Sammensvejsning mellem ny og gammel polymermembran på vestlige vold. Set mod syd

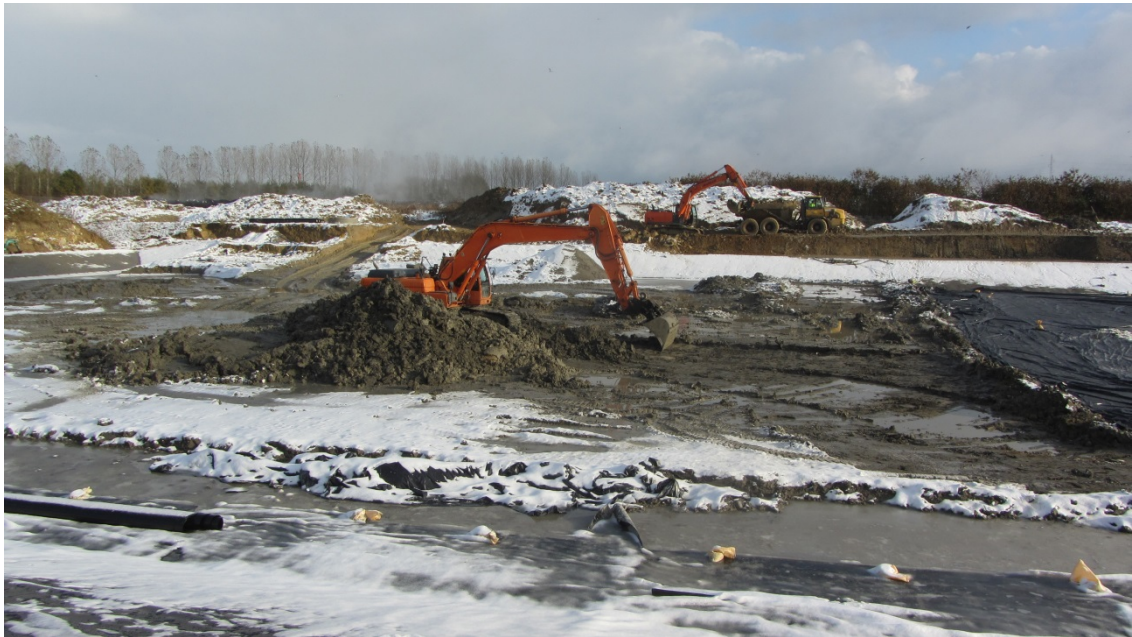
Foto 7 Grovafretning af lermembran i bunden af deponiet. Set fra vest mod øst

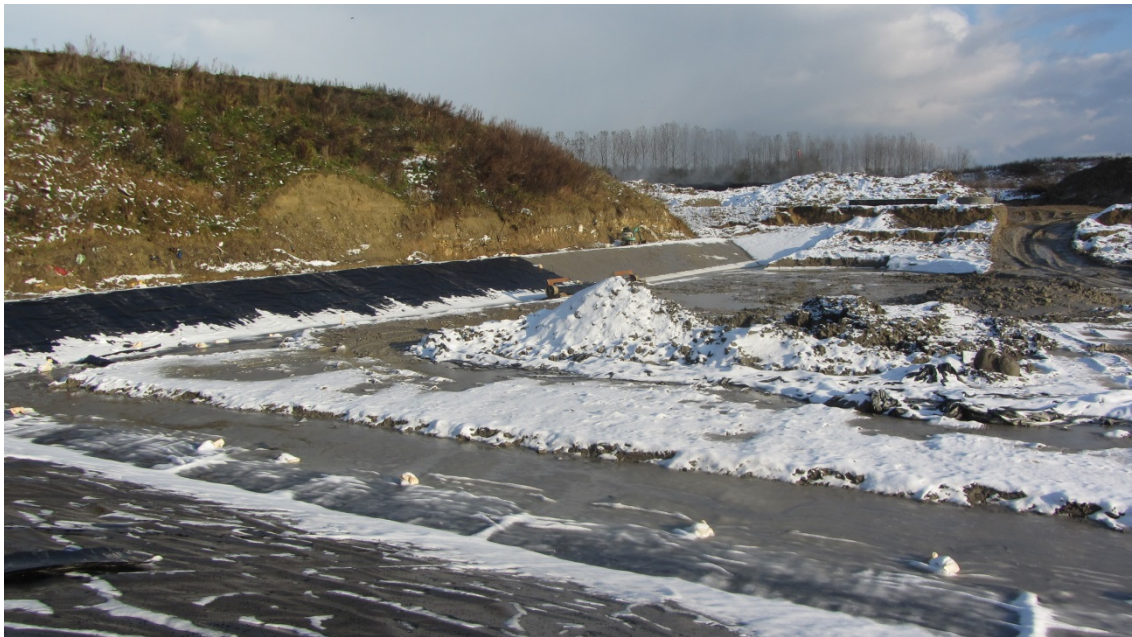
Foto 8 Udlagt polymermembran på den vestlige og nordlige vold. Set fra vest mod nordøst.

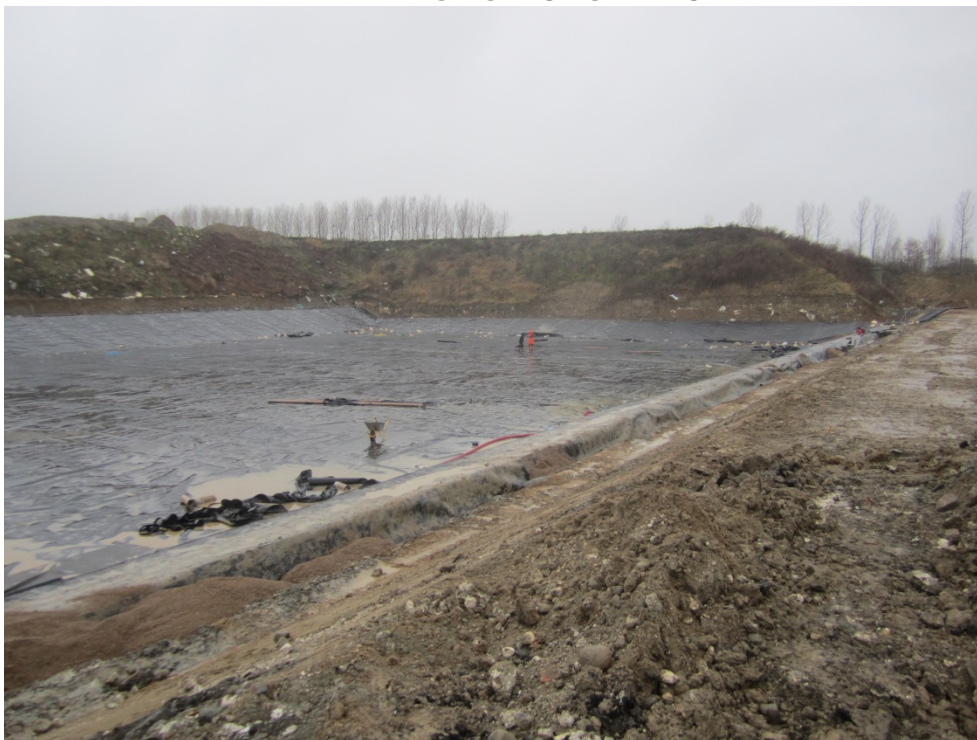
- 1.1.2.1 Konklusion på tilsyn 2016-12-01  
Lermembranen var helt dækket af polymermembran og risikoen for opblødning er derfor overstået.

**Foto 9 Udlagt polymermembran i hele deponiet. Set fra sydøst mod nordvest**

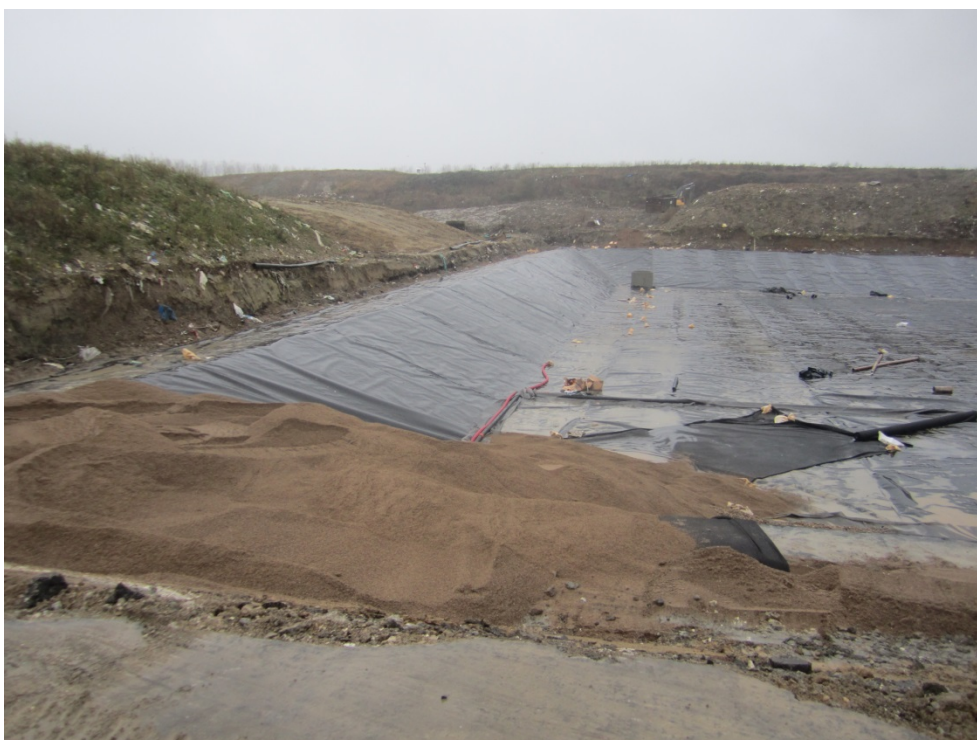
Arbejdet med indbygning af dræn og beskyttelsesgrus var så småt påbegyndt. Materialet blev kørt ind via en rampe og metoden så fornuftig ud.

**Foto 10 Påbegyndt udlægning af dræn og beskyttelsesgrus i det sydøstlige hjørne**

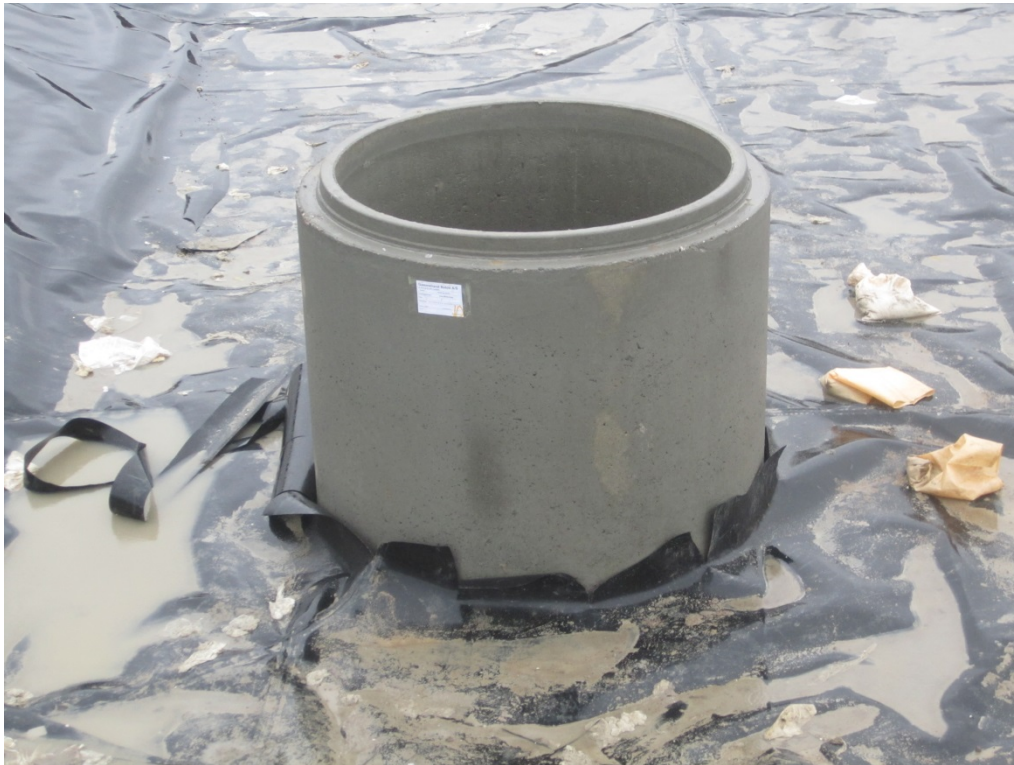
Ved dette besøg var arbejder med lermembranen afsluttet og der manglede kun mindre dele af arbejdet med polymermembranen. Blandt andet manglede samlinger mellem polymermembran og brønde.

Foto 11 Perkolatbrønd i det sydvestlige hjørne, hvor polymermembranen endnu ikke er monteret tæt til brønden.

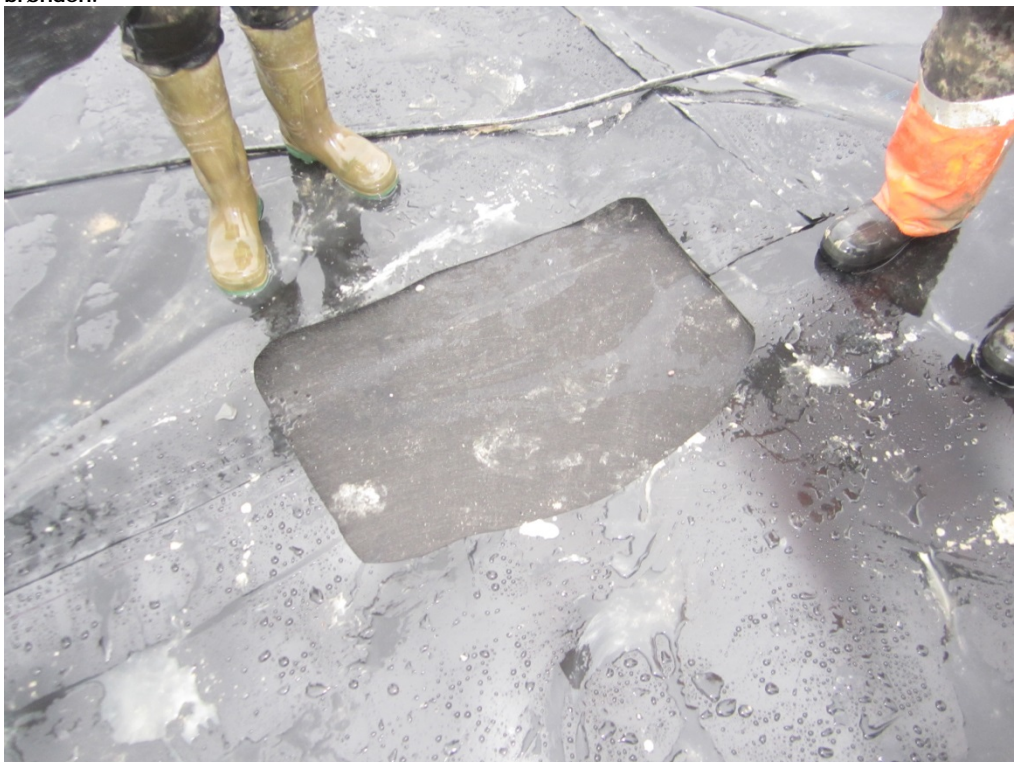
Der blev i fælles skab udtaget en prøve af en svejsning og denne blev sendt til laboratorie til test.

Henning Poulsen oplyste at de udtagne test af polymermembranen har overholdt kravene.

Foto 12 Udtaget prøve til kontrol af svejsning. Udtaget i det nordøstlige hjørne lidt syd for perkolatbrønden
