## Tilsynsrapport til offentliggørelse

### Tilsynsrapport

| Virksomhedens navn | Danish Crown A/S - Aalborg |
| Tidspunkt for tilsynet | 4. juni 2024 |

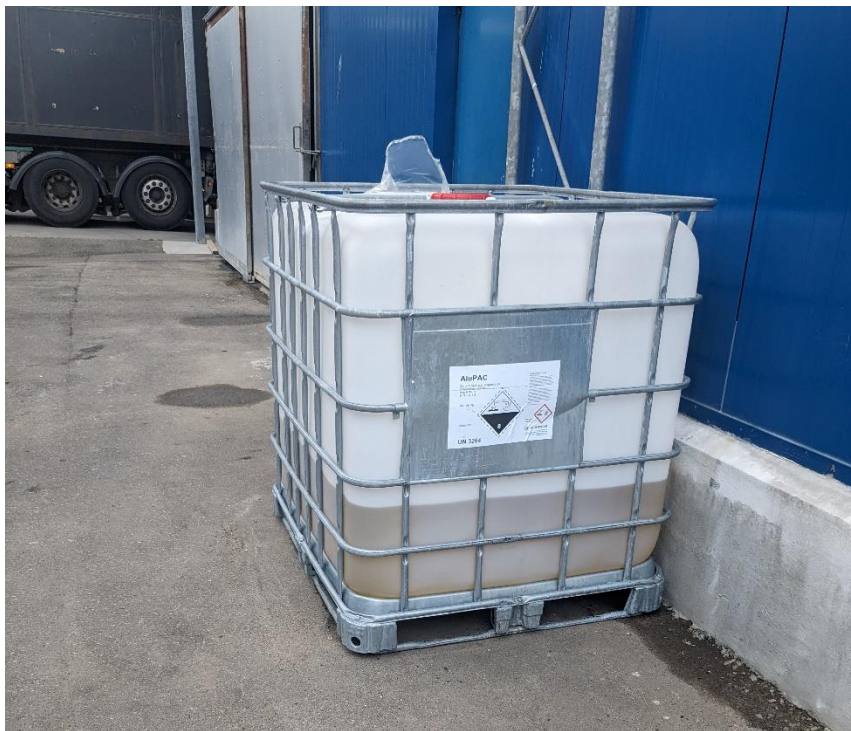
| Dato | Type | Beskrivelse af håndhævelsen og status for opfølgning |
|---|---|---|
| 22-01-2025 | Indskærpelse | Opbevaring af kemi i palletank i strid med vilkår B6 |

Miljøstyrelsen konstaterede en palletank med flydende kemikalie uden spildbakke ved spildevandstank. Dette er i strid med vilkår B6 i miljøgodkendelsen af 26. august 2009. Vilkåret indskræpes.

*Palletank med kemi opstillet uden mulighed for opsamling*

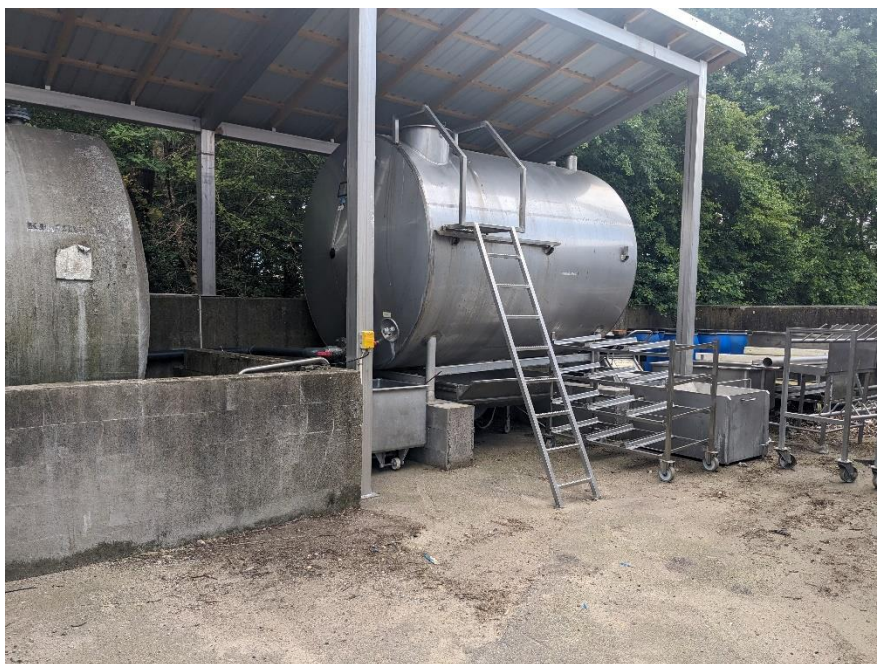
| Dato | Type | Beskrivelse af håndhævelsen og status for opfølgning |
|---|---|---|
| 22-01-2025 | Indskærpelse | Opstilling af ludtank uden opsamlingskar i strid med vilkår B6 |

Herudover var der bag udligningstanken opstillet en lufttank uden tankgård. Opstillingen er i februar 2023 taget til efterretning af Miljøstyrelsen, idet Danish Crown Aalborg dengang oplyste, at tanken ville blive etableret med opsamling i overensstemmelse med kravene i virksomhedens miljøgodkendelse. Dette er ikke sket og det er i strid med vilkår B6 i miljøgodkendelsen af 26. august 2009. Vilkåret indskræpes. Der skal etableres en tankgård, der kan indeholde 110 % af tankens indhold.

*Ludtank uden tankgård opstillet ved siden af udligningstank.*

- Der var ved ludtanken henstillet dunk med kemi. Oplaget skal stilles i tankgård, på spildbakke eller på tæt underlag bag opkant indendørs, jf. vilkår B6. Forholdet indskærpes.
