## Rapport for miljøtilsyn 2025 hos HJORTEFARM GÅRDEJER OLE ANDERSEN, Troldkirkevej 20, 9240 Nibe

| Tilsynsdato | 28-10-2025 | | |
| Baggrund for tilsyn | § 9 tilsyn - uvarslet | | |

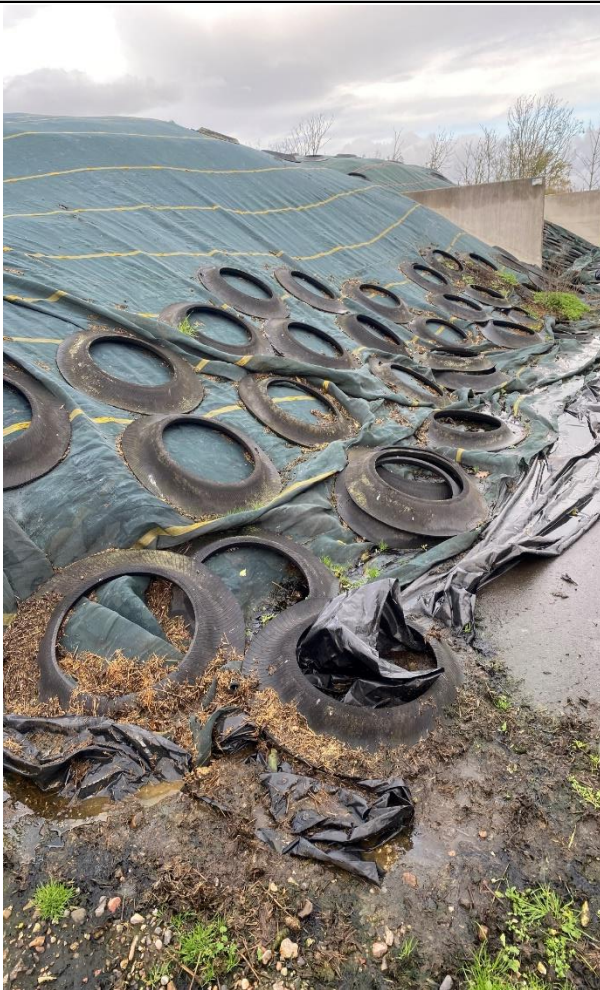
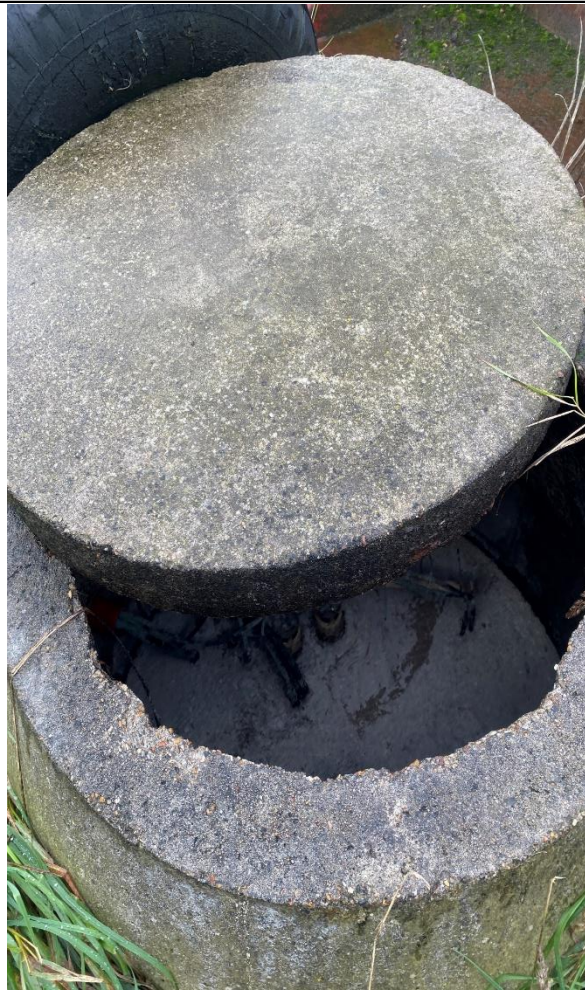
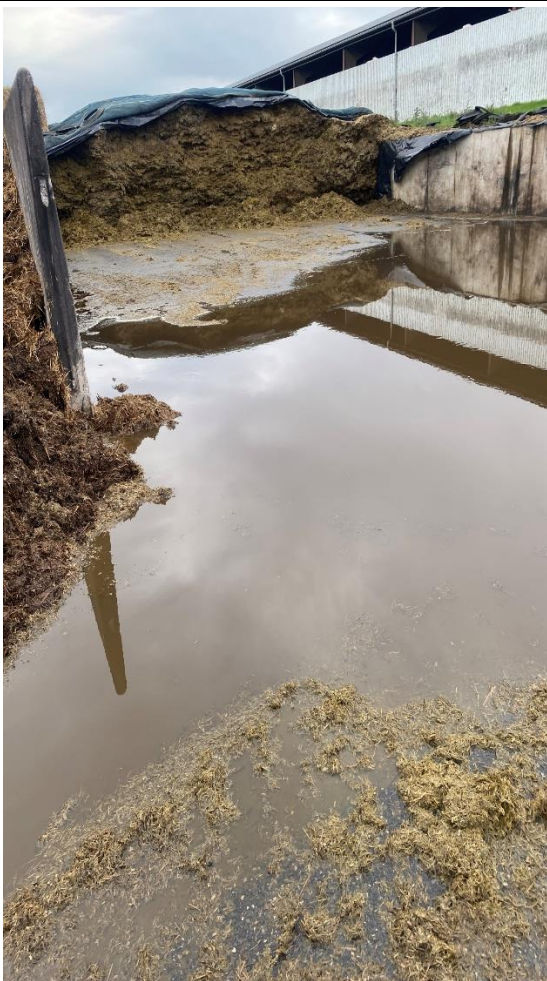
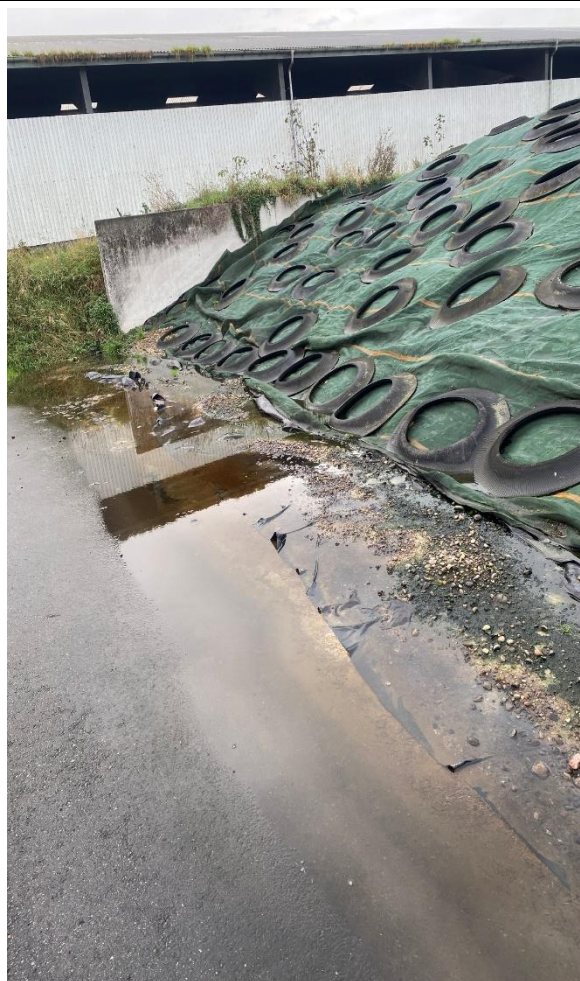
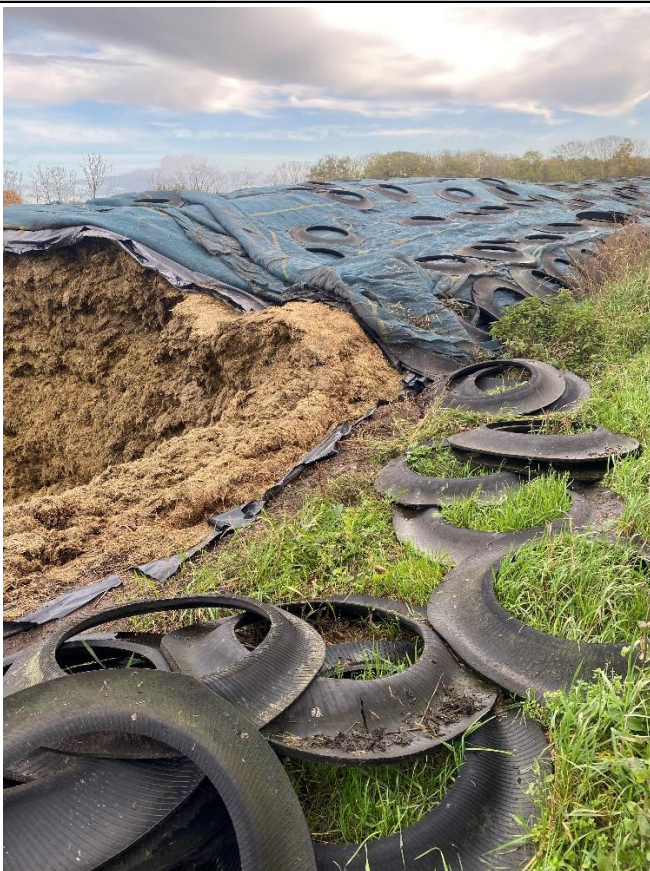
| Kontrolpunkt | Tilsynskommentar |
|---|---|
| Ensilage, afløb og sidebegrænsning | <p>Ved tilsynet blev det observeret at der lå meget væske på ensilagepladsen i begge ender. Ingen af afløbene på pladsen var i stand til at bortlede væsken. Ved tilsynet blev det oplyst at opsamlingsbeholderen til pladsen var fyldt, og det var derfor at der lå så meget væske på pladsen.</p> <p>Ved tilsynet blev der kigget i opsamlingsbeholderen, som var meget fyldt. Det indskræpes jf. husdyrgødningsbekendtgørelsen §17 og 23 at ensilageopbevaringsanlæg skal indrettes således, at forurening af grundvand og overfladevand ikke finder sted, samt at afløbene skal have tilstrækkelig kapacitet til at bortlede eventuelle saftafløb. Det indskræpes ligeledes at ensilagesaft og restvand skal føres til en op-samlingsbeholder og at opbevaringsanlæg for husdyrgødning, ensilagesaft og restvand skal tømmes så ofte, at de ikke løber over.</p> <p>Da det ved tilsynet blev observeret at opsamlingsbeholderen til ensilageopbevaringsanlægget, ved tilsynstidspunktet ikke havde kapacitet til at rumme mængderne af gødning, ensilagesaft og restvand fra pladsen, samt at der i løbet af året vil være perioder hvor der ikke er tilladt at udbringe hverken gødning, ensilagesaft eller restvand. Aftales det med hjemmel i husdyrgødningsbekendtgørelsen § 11 at den ansvarlige for driften skal udarbejde en opgørelse over den samlede opbevaringskapacitet på bedriften, der inkluderer både fast og flydende husdyrgødning, ensilagesaft og restvand samt andre eventuelle væsker der kan påvirke opbevaringskapaciteten. Jf. husdyrgødningsbekendtgørelsen §10 skal bedriften have en tilstrækkelig opbevaringskapacitet til, at udbringningen kan ske i overensstemmelse med reglerne i bekendtgørelse om anvendelse af gødning og til, at udnyttelsen af næringsstofferne i gødningen opfylder kravene i bekendtgørelse om jordbrugets anvendelse af gødning.</p> <p>Ved tilsynet blev det konstateret at en ensilagestak i den yderste silo mod syd, rager op over silovæggen og dele heraf er lagt på silovæggen og jorden ved siden af denne. Det indskræpes at hver af ensilageopbevaringsanlæggets sider skal have sidebegrænsninger, bestående af mur eller 2 meter randbelægning. Desuden skal der være fast bund i hele anlægget. Derfor skal ensilagen på silomuren, samt jorden ved siden af siloen fjernes.</p> |

| Dato | Type | Status | Kommentar |
|---|---|---|---|
| 28-10-2025 | Indskærpelse | Meddelt | Der må ikke lægges ensilage på sidebegrænsningen og hele ensilageopbevaringsanlægget skal have fast bund. |
| 28-10-2025 | Indskærpelse | Meddelt | Ensilageopbevaringsanlæg skal indrettes således, at forurening af grundvand og overfladevand ikke finder sted og afløbene skal have tilstrækkelig kapacitet til at bortlede eventuelle saftafløb.<br>Det indskræpes ligeledes at ensilagesaft og restvand skal føres til en opsamlingsbeholder og at opbevaringsanlæg for husdyrgødning, ensilagesaft og restvand skal tømmes så ofte, at de ikke løber over |

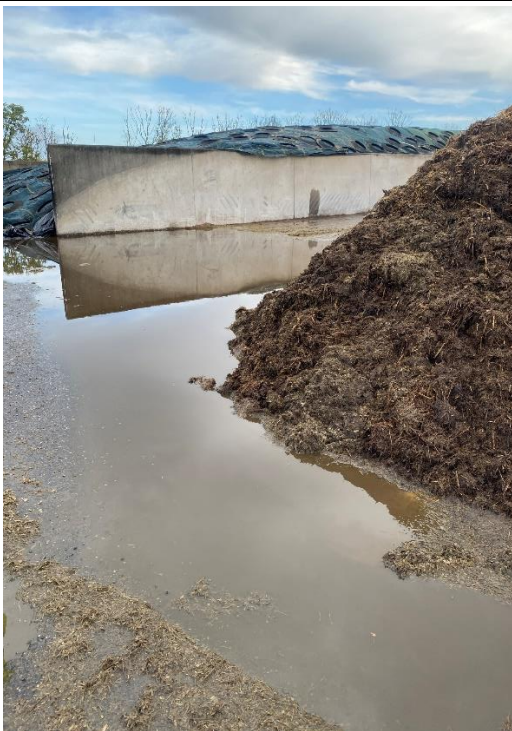
| Kontrolpunkt | Tilsynskommentar |
|---|---|
| Opbevaringskapacitet fast mæg | <p>Ved tilsynet blev det observeret at der lå en større bunke med uoverdækket dybstrøelse på ensilagepladsen. Bunken indeholdt husdyrgødning. Det indskræpes at oplag af fast husdyrgødning skal overdækkes med tætsluttende og vandtæt materiale straks efter udlægning. Fast husdyrgødning skal opbevares i overensstemmelse med husdyrgødningsbekendtgørelsen § 12.</p> <p>En møddingsplads til opbevaring af fast husdyrgødning skal desuden være indrettet således at forurening af grundvand og overfladevand ikke finder sted, og havde afløb med en kapacitet der kan bortlede møddingssaften.</p> <p>Det indskræpes desuden at flydende husdyrgødning, herunder væske fra fast husdyrgødning må ikke ud sprinkles. Dette er jf. gødningsanvendelsesbekendtgørelsen §6. Hvilket vil sige at ud sprinklings anlægget ikke må ud sprinkle den opsamlende væske, når der kan løbe husdyrgødning i opsamlingsbeholderen. Hvilket der kan, dels når der ligger husdyrgødning på ensilageopbevaringsanlægget, og samt i dette tilfælde hvor husdyrgødningen er placeret ovenpå afløbene og oven i væske på pladsen.</p> |

| Dato | Type | Status | Kommentar |
|---|---|---|---|
| 28-10-2025 | Indskærpelse | Meddelt | Oplag af fast husdyrgødning skal overdækkes med tætsluttende og vandtæt materiale, samt opbevares i overensstemmelse med husdyrgødningsbekendtgørelsen §12. |

| Kontrolpunkt | Tilsynskommentar |
|---|---|
| | <p>I projektbeskrivelsen til landbrugets miljøgodkendelse er det beskrevet at dybstrøelse opbevares i markstak eller udbringes direkte på marken. Såfremt dette ikke er tilfældet skal der findes en løsning permanent og lovlig løsning til opbevarings af fast møg. Hvis fast møg i fremtiden skal opbevares på ensilagepladsen, skal der indsendes en plan for håndtering af væske fra hele anlægget.</p> <p>Hvis der fremover ikke vil lægge husdyrgødning på ensilageopbevaringsanlægget, skal det dokumenteres at husdyrgødningen er fjernet, og der skal indsendes en beskrivelse for den fremtidige håndtering af fast husdyrgødning.</p> |

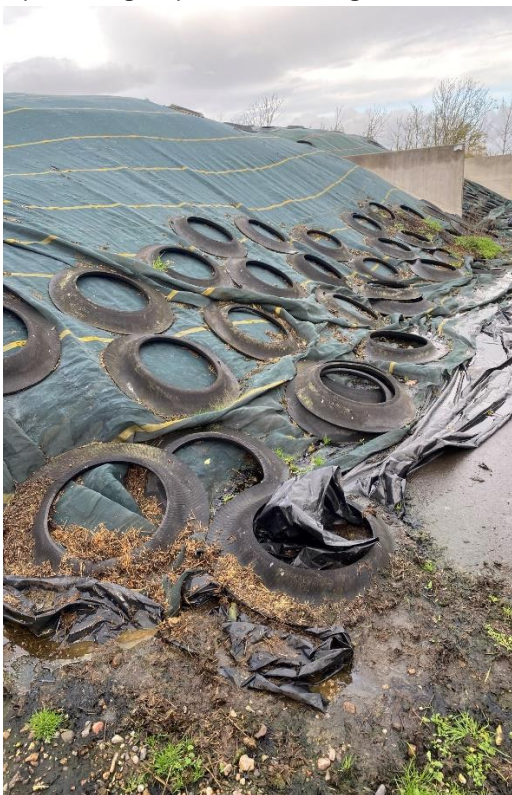
| Kontrolpunkt | Tilsynskommentar |
|---|---|
| Ensilage i markstak, tørstof%+ placering | <p>Ved tilsynet lå der flere ensilagestakke i markstak på matrikel 27h vest for staldene. Fra en af disse stakke blev det observeret, at den omkringliggende vegetation er død, og et muligt saftafløb.</p> <p>Saftgivende ensilage må ikke ligges i markstakke, og der laves derfor en aftale om at landbruget skal oplyse hvad der ligger i alle ensilagestakkene og hvor disse er placeret, samt indsende tørstof analyser heraf.</p> |

| Dato | Type | Status | Kommentar |
|---|---|---|---|
| 28-10-2025 | Aftale | Meddelt | Der skal indsendes en redegørelse for hvad placering og indehold af markstak med ensilage, samt deres tørstofindhold. |
