## Tilsynsrapport til offentliggørelse

Virksomheder  
J.nr. 2021 - 3199  
Ref. LANIE/MAKBA  
Dato: 1. juli 2024

### **Brandslukningsanlægget** (beskrivelse fra SGOT, 2024)

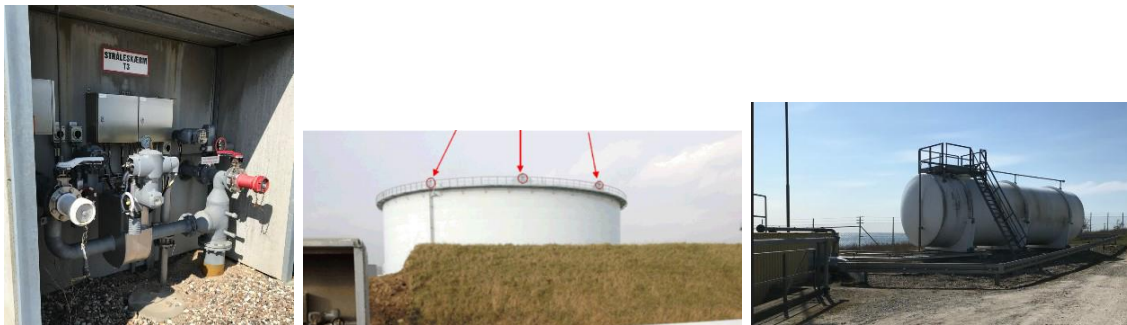
Billede nr. 1 herunder viser en skumniche, hvor der står skumkoncentrattryk frem til ventiler ved start af skumpumpe, mens billede nummer 2 viser skumdyser (gydehoveder) på tanktop, hvortil der føres skumvæske (blanding af vand og skumkoncentrat) ved brand i tank. Billede nummer 3 viser skumtanken.

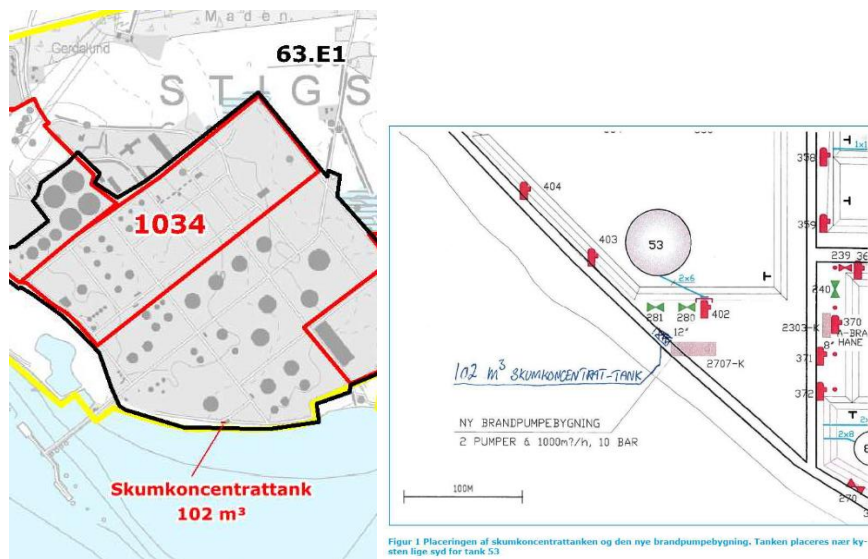
## Skumtanken (fra MGK, 2012)

Tanken udføres som en vandretliggende, dobbeltvægget, isoleret glasfibertank, hvor den indre kappe bestykses med et tryk/vakuum lækageovervågningssystem til overvågning af lækage til kappen. Lækagealarmen giver signal i kontrolrummet. Tanken placeres på 3 fundamenter, der hæver tanken ca. 200 mm over jordoverfladen. Tanken med tilhørende rørføringer sikres mod påkørsel.
