## Tilsynsrapport til offentliggørelse

I/S Norfors  
Savsvinget 2  
2970 Hørsholm

Virksomheder  
J.nr. 2019 - 1962  
Ref. ANELB/PEHAP  
Dato: 26.01.2023

Virksomhedens navn	I/S Norfors
Virksomhedens adresse	Savsvinget 2, 2970 Hørsholm
CVR nummer	14748539
Virksomhedstype	5.2a Bortskaf/nyttig Ufarligt >3 tons/time, forbrænding
Tidspunkt for tilsynet	13.12.2022 kl. 9.00-15.30
Baggrunden for tilsynet	Prioriteret tilsyn, anmeldt tilsyn
Varsling af tilsynet	Tilsynet blev varslet den 29. november 2022
Deltagere fra virksomheden	Birgit Friis og Claus Carlson Annemette Geertinger
Øvrige deltagere	Louise Korsgaard og Kristine Dyrnum, Hørsholm Kommune, spildevandsafdelingen
Tilsynet udført af	Annemarie Ellen Brix og Peter Hansen Pedersen, Miljøstyrelsen - Virksomheder
Tilsynet omfattede bl.a.	Opfølgning på sidste tilsyn Oplag Belægninger Spildevandsforhold og spildevandsrensningsanlæg Kontrolrum Udtag af slaggeprøve Andet med relevant for ansøgninger og revurdering.
Materiale udleveret	Rettelser til oversigt over olietanke.

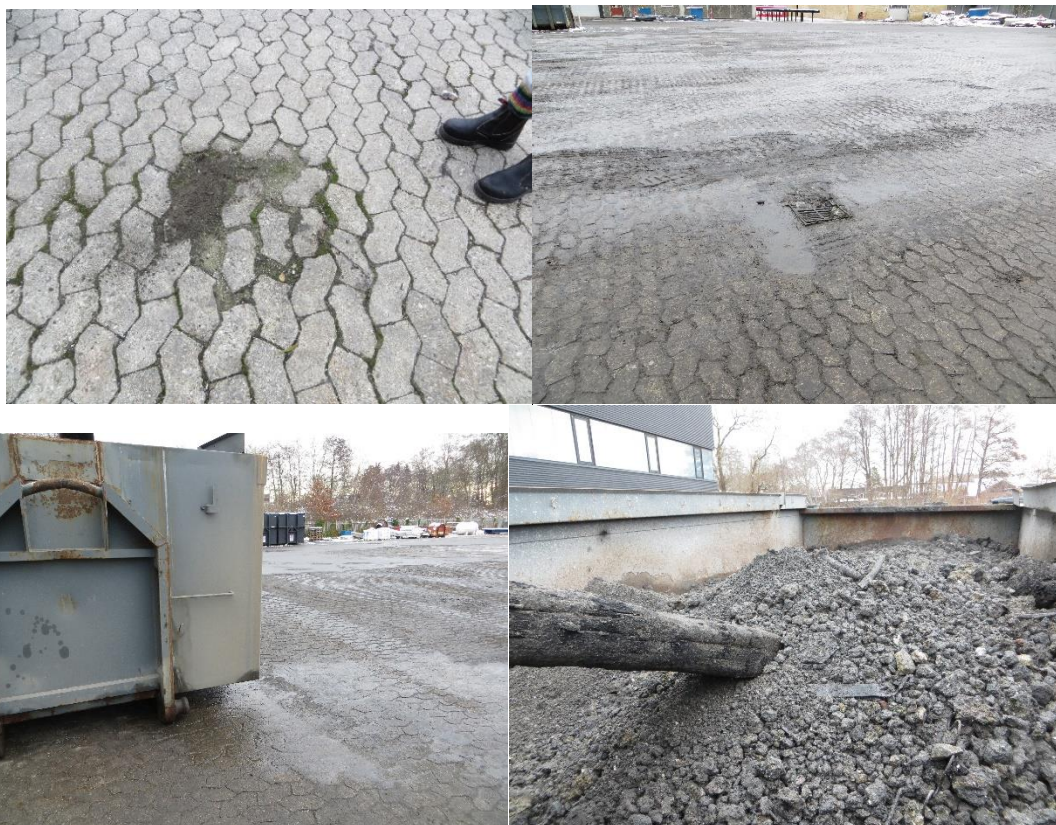
Øverst til venstre: Udsnit af belægningen SF-sten mangler

Øverst til højre: Afløbsvand fra slaggecontainer med svag film af olie siver igennem den utætte SF-stensbelægning fremfor til afløbet. En stor del af SF-stensbelægningen er helt nedslidt og forvitret.

Nederst til venstre: Container med frisk slagge. Der var udsivende slaggekølevand fra bunden af containeren.

Nederst til højre; Slaggen indeholdt en stor træbjælke, der ikke er opdaget i kontrollen.

Containeren med slagge må ikke opstilles på arealet, når den ikke er tæt. Norfors sørgede for at containeren blev fjernet øjeblikkeligt.

Norfors vil modtage indskærpelse for at have stillet en utæt containere på arealet med utæt belægning og ringe afløbsforhold.

Norfors vil desuden modtage indskærpelse med tidsfrist for at SF-stensbelægningen på arealet er udskiftet til tæt belægning.

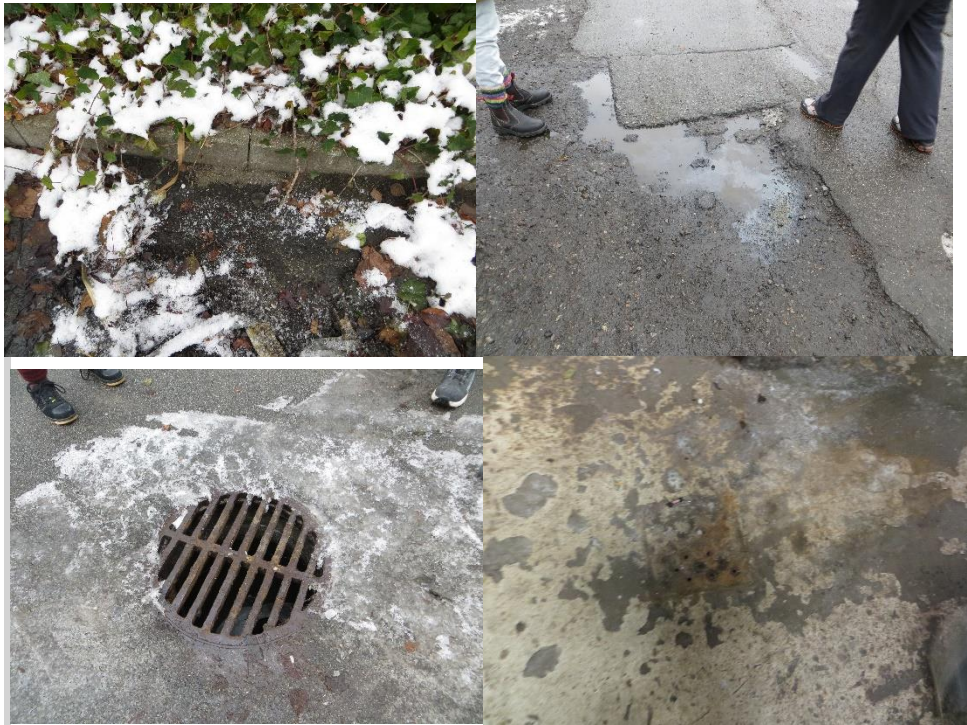
Øverst til venstre: På de to besøgtede steder var belægningen ført fint ud til opkanten med en asfaltbelægning.

Øverst til højre: Også på den sydlige del af arealet, skal belægningen repareres visse steder. Her manglende tilstrækkelig belægning hvor vandet søger til. Der er oliefilm på vandet.

Nederst til venstre: Opsamlingsbrønd med stor rist på pladsen vest for værkstedet.

Nederst til højre: Norfors oplyste at afløbet i værkstedet ikke bruges. Der støvsuges og anvendes ikke vaskevand.

- Beholdere skal være korrekt mærket med angivelse af indhold. Ikke-farlige stoffer må ikke være faremærkede.
- Tilstoppet afløb i et af rummende med hjælpestoffer til spildevandsrensning skal ordnes.
- Miljøstyrelsen vil gerne have tilsendt dokumentation for sidste tilsyn og reparation/coating af spildevandsgruben under spildevandsreanseanlægget.
- Norfors skal sende ansøgning om opstilling af anlæg til ekstra vandrensning, hvis dette skal forsætte efter den 1. februar 2023. Norfors burde have henvendt sig til Miljøstyrelsen inden opstillingen.
- Norfors skal fremsende redegørelse for kapacitet på afløbet og opkanten på lageret og risikoen for overløb.
- Visse steder skal asfaltbelægningen på lagerområdet repareres.

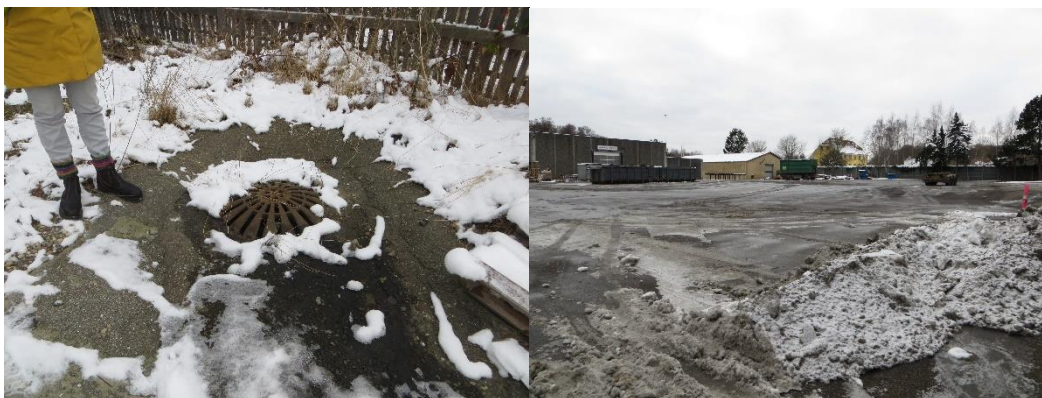
Til venstre: Stort afløb der tager alt vand fra den nederste del af pladsen, hvor der er et væsentligt fald mod afløbet. Ved overløb kan overfladevandet løbe mod Usserød Å.

Til højre: Den del af pladsen der afleder til afløbet.

Norfors skal sende en redegørelse for risikoen for overløb, dvs. hvorvidt forholdene dimensioneret til 5, 10 eller 50 årshændelser.

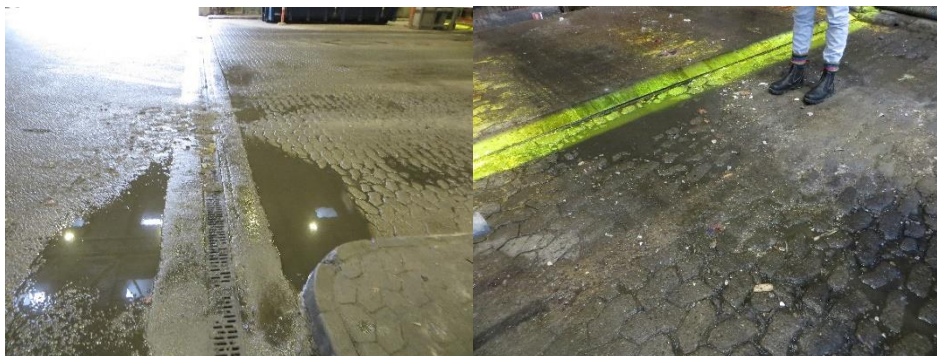
Til venstre: Afløbsrende ved tilkørslen til affaldssiloen, der er en mindre opkant så vandet samles i lunke.

Til højre: slidte og forvitrede SF-sten.

Belægningen er helt nedslidt og fuldstændig utæt og afleder ikke vand. Vandet siver ned fremfor til afløb. Under belægningen har Norfors oplyst, at der er udlagt slagge i forbindelse med L4s etablering. Bedre afløbsforhold vil blive indskærpet jf. forbrændingsbekendtgørelsens § 33.

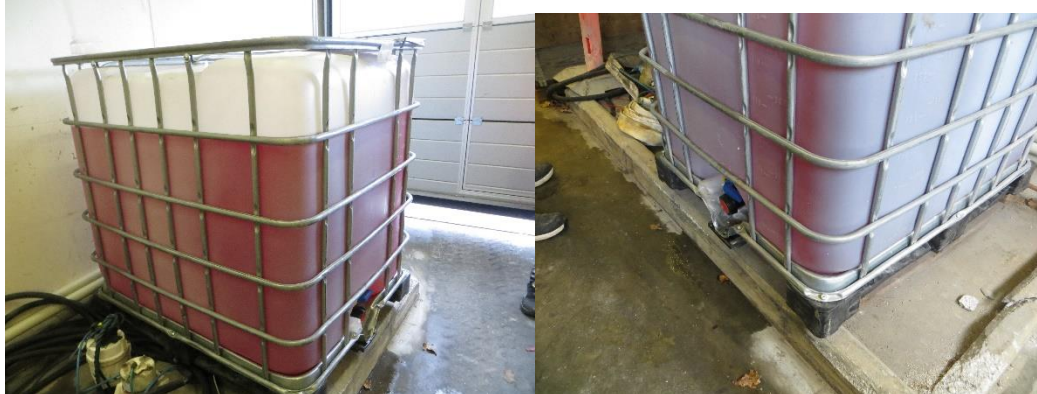
Ved indgangen til spildevandsrensningen var opstillet en pallettank med hjælpestof. Der lå et løst skilt med faremærkning ovenpå tanken. Spildkaret var ikke stort nok til at indeholde palletanken og var i øvrigt beskadiget, så det kan ikke tilbageholde et spild. Norfors oplyste, at spild fra dette rum også løber til spildevandsgrube og recirkuleres i renseprocessen. Norfors skal overveje, når de er bekendt med indholdet af palletanken, om det er miljømæssigt forsvarligt at dette recirkuleres i renseprocessen.

Indholdet i tanken skal mærkes korrekt og om nødvendigt skal spildkaret kunne tilbageholde et evt. spild fra lækage et spild ved aftapning.

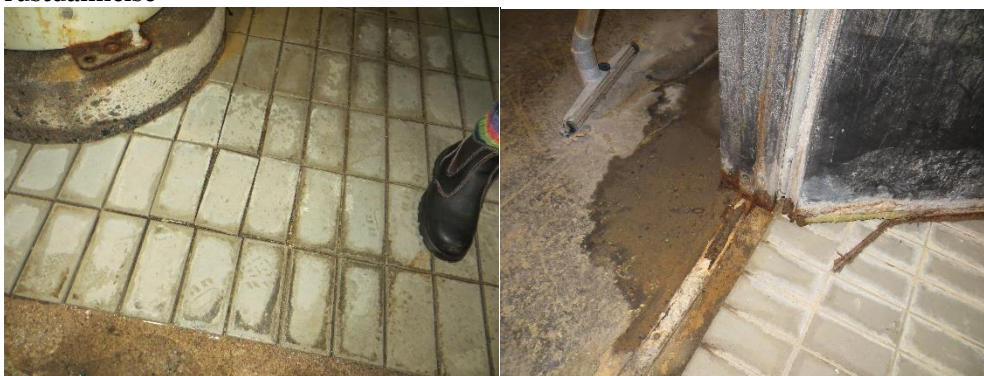
Øverst til venstre: I gulvet var fugerne mellem fliserne væk og alle fundamenter er forvitret op til ca 5 cm fra gulvet.

Øverst til højre: metal i gulvet er rustent og forvitret.

De manglende fuger og forvittringer i fundamenterne, må skyldes at der har været opstuvet reaktivt væske/spildevand .

Norfors oplyste af spildevandsgruben tæthedskontrolleres årligt og coats hvert 5. år. Efter besigtigelse af anlægget skal Norfors forvente at der bliver stillet yderligere vilkår i version 0 om, at der skal være separat opsamlingsforanstaltninger ved hver type hjælpestof, således at

spild kan holdes inden for et afgrænset område med mulighed for hurtig opsamling. Det vurderes ikke at være hensigtsmæssigt, at spild af hjælpestoffer flyder frit i arbejdsrummet, da anlægget dermed ikke kan betjenes sikkert, og da det kan konstateres at det har påført skader på anlægget.

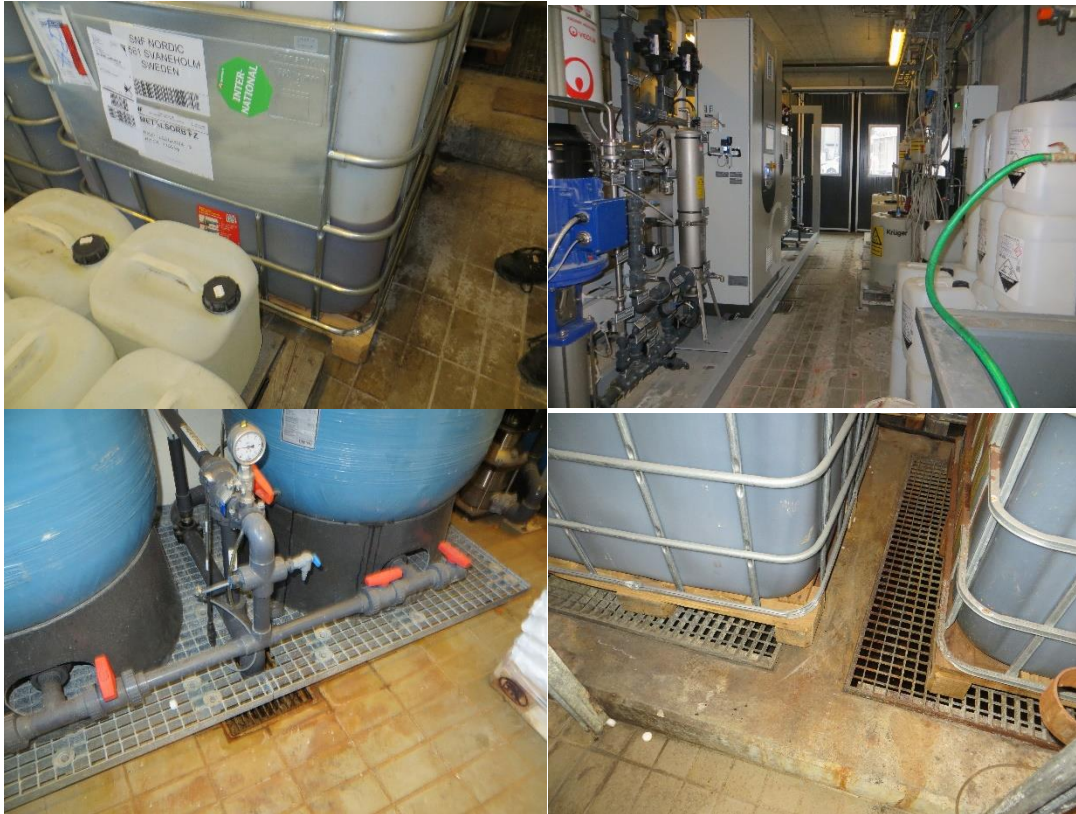
Norfors oplyste på tilsynet at alle afløb fra de 2 ekstra rum med hjælpestoffer til spildevandsrensning samt afløb i rummet med opsamling af slamkager gik til spildevandsgruben. Et enkelt afløb, der sandsynligvis også fik tilført regnvand, var tilstoppet, og vandet stod over ristekanten. Norfors oplyste, at de vil få suget afløbet straks.

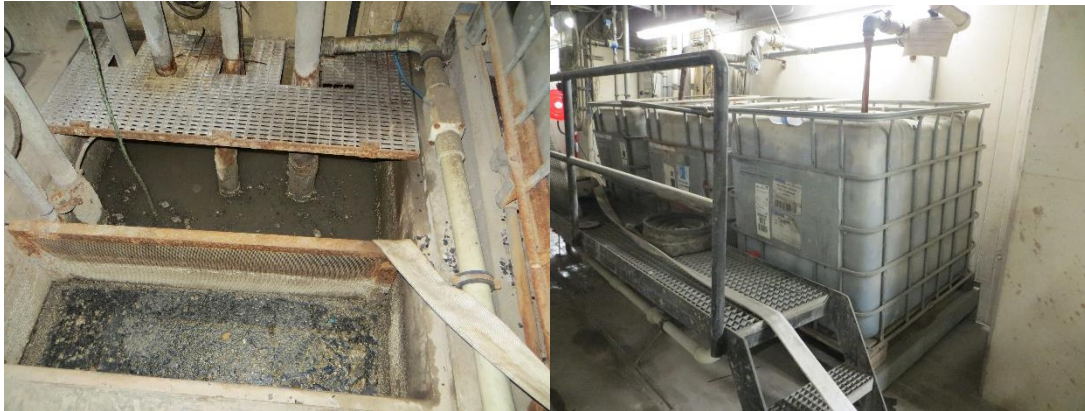
Til venstre: Slaggekølevand. Vandet recirkuleres.

Til højre: Palletanke ved slaggeudtaget, som Norfors oplyste blot indeholdt spildevand. En af tanke var færemærkede og de andre var mærket med indhold af et andet stof. Tankene skal være korrekt mærket og må heller ikke ”overmærkes” med færemærker.

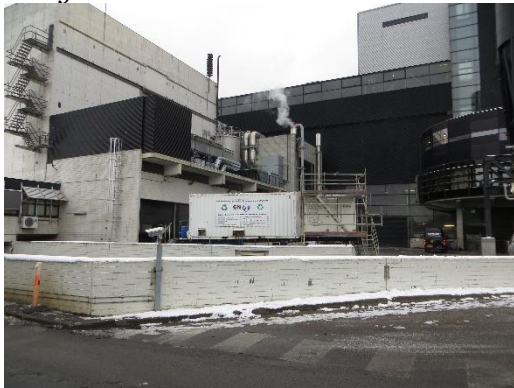
Norfors har indkøbt hjælp til forsøg med ekstra rensning af spildevandet. Da der anvendes hjælpestoffer opstillet anderledes end hidtil, burde Norfors have henvendt sig til Miljøstyrelsen inden, for drøftelse af godkendelsespligt. På tilsynet konstaterede Miljøstyrelsen, at der stod dunke med hjælpestoffer uden for de opstillede containere, og der var trukket slanger fra containere og ind i bygningen. Hvis forsøget forsætter efter 1. februar 2023, skal der søges om miljøgodkendelse. Miljøstyrelsen kan acceptere et kortvarigt forsøg uden miljøgodkendelse, da belægningen er god og hjælpestofferne er mindre beholdere.

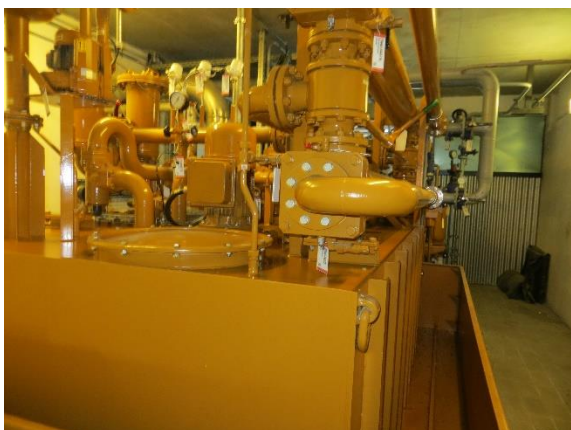
Installation til styring af anvendelsen hydraulikolie. Opstillet i kar. Norfors oplyste, at anlægget er opstillet og drives af eksterne, da det kræver helt særlige kvalifikationer. Rummet og anlægget var rent og viste ingen tegn på spild af hydraulikolie.

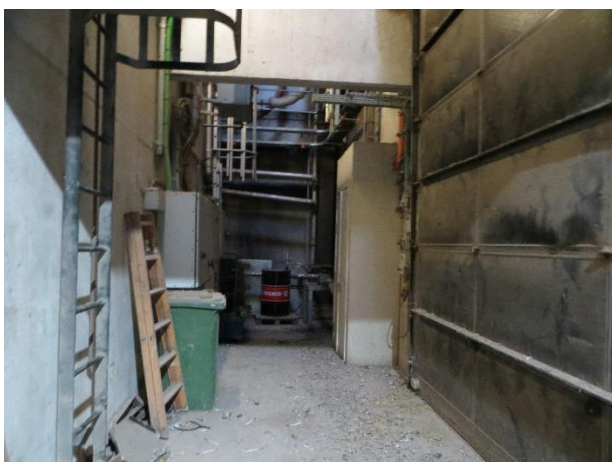
Olietønde opstillet på træpalle. Norfors kunne ikke umiddelbart oplyse, hvad dette olie blev anvendt til og den tilkoblede slange kunne ikke følges umiddelbart visuelt. Olietønde skal stå på spildbakke. Norfors oplyste at dette øjeblikkeligt vil blive ændret.

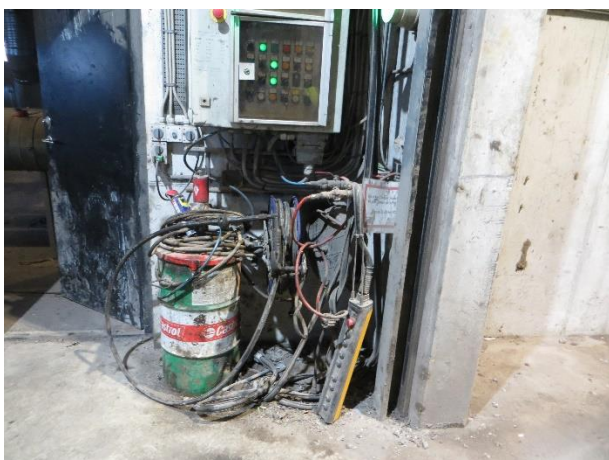
Smørefedt med slanger. Norfors oplyste af fedtet bliver brugt til at smøre rullerne på slaggecontainerne.
