Boringsstatus for Deponiselskabet Bobøl I/S

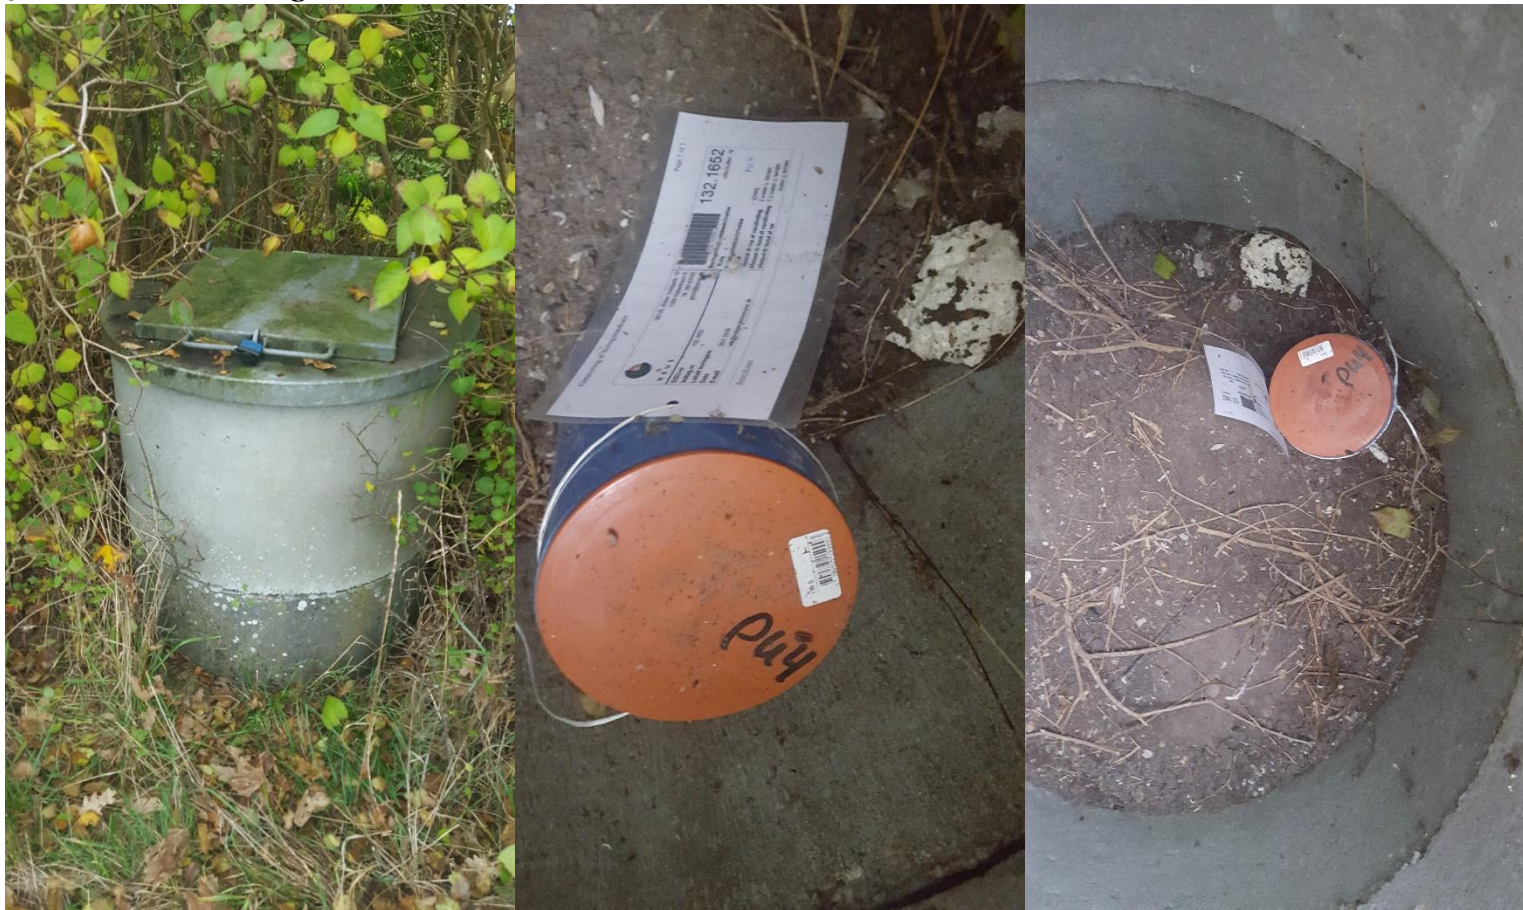
Billede 1 PU4, DGU.132.1652

132.2224	OB2	Aktiv	Nej	Ingen	OK	Indenfor	Nej	Ja	1. Ja 2. Nej	Ja	Nej	Ja – dd.
132.2225	OB1	Aktiv	Nej	Ingen	Ikke fundet	-	-	-	-	-	-	Ja – dd.
132.1652	PU4	Aktiv	Nej	Ingen	OK	Udenfor	Ja	Ja	Ja	Ja	Nej	Ja – dd.

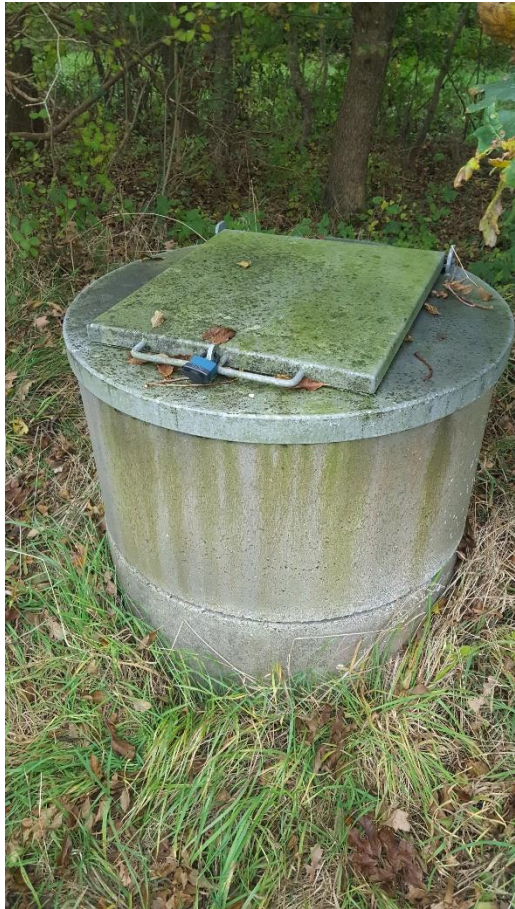
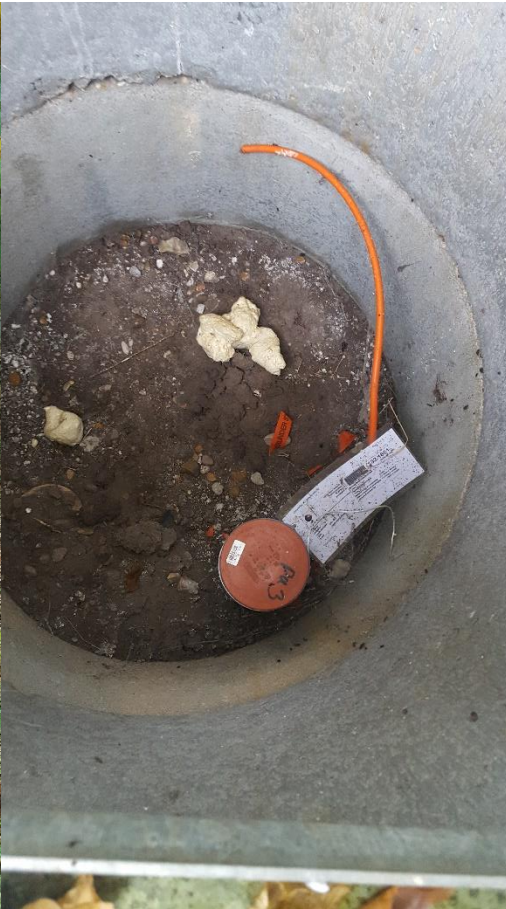
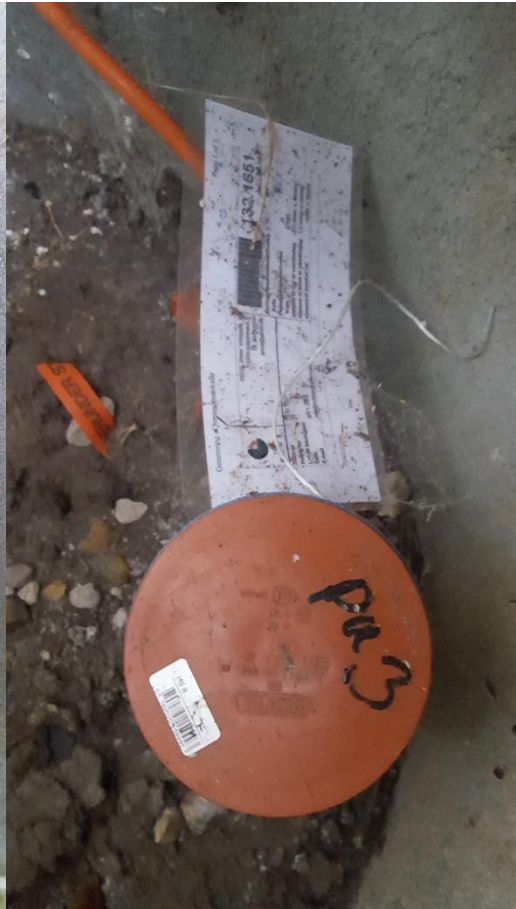
Billede 2 PU3, DGU. 132.1651

132.1651	PU3	Aktiv	Nej	Ingen	OK	Udenfor	Ja	Ja	Ja	Ja	Nej	Ja – dd.
131.2484	PU2	Aktiv	Nej	Ingen	OK	Udenfor	Ja	Ja	Ja	Ja	Nej	Ja – dd.
131.1306	PU1	Aktiv	Nej	Ingen	OK	Udenfor	Ja	Ja	Ja	Ja	Nej	Ja – dd.

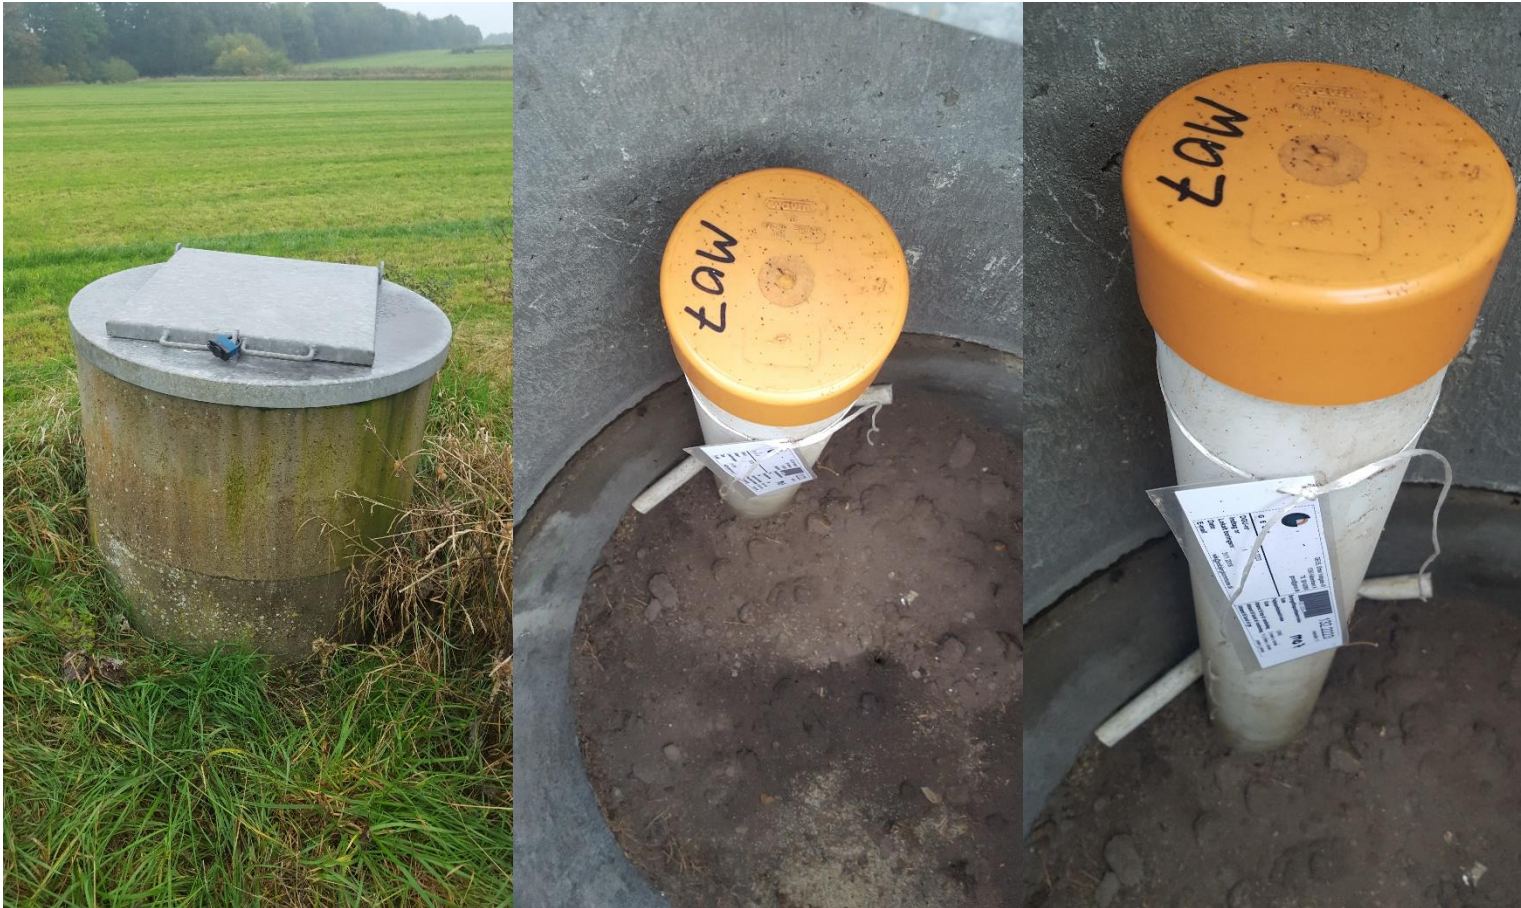
Billede 6 MO7, DGU. 132.2223

132.2223	MO7	Aktiv	Nej	Ingen	OK	Udenfor	Ja	Ja	Ja	Ja	Nej	Ja – dd.
131.1305	MO4	Aktiv	Nej	Ingen	OK	Udenfor	Ja	Ja	Ja	Ja	Nej	Ja – dd.
131.923	BR9	Aktiv	Nej	Ingen	OK	Udenfor	Ja	Ja	Ja	Ja	Nej	Ja – dd.
