## Tilsynsrapport

Virksomhedens navn	Sengeløse Losseplads
Virksomhedens adresse	Kohøjvej 8, 2640 Hedehusene
CVR nummer	64141112
Virksomhedstype	5.4 Deponeringsanlæg >10 t/dag eller kap. >25.000 t
Tidspunkt for tilsynet	21.08.2020
Baggrunden for tilsynet	Opfølgning på foregående tilsyn
Varsling af tilsynet	Tilsynet var uvarslet. Tilsynet foregik alene udendørs, det primære formål var at føre tilsyn med måleren på perkolattanken.
Deltagere fra virksomheden	Ingen deltagere fra virksomheden
Øvrige deltagere	
Tilsynet udført af	Patrik Leth Flyttov Jørgensen
Tilsynet omfattede	Overvågning af bortpumpet perkolatmængde
Materiale udleveret

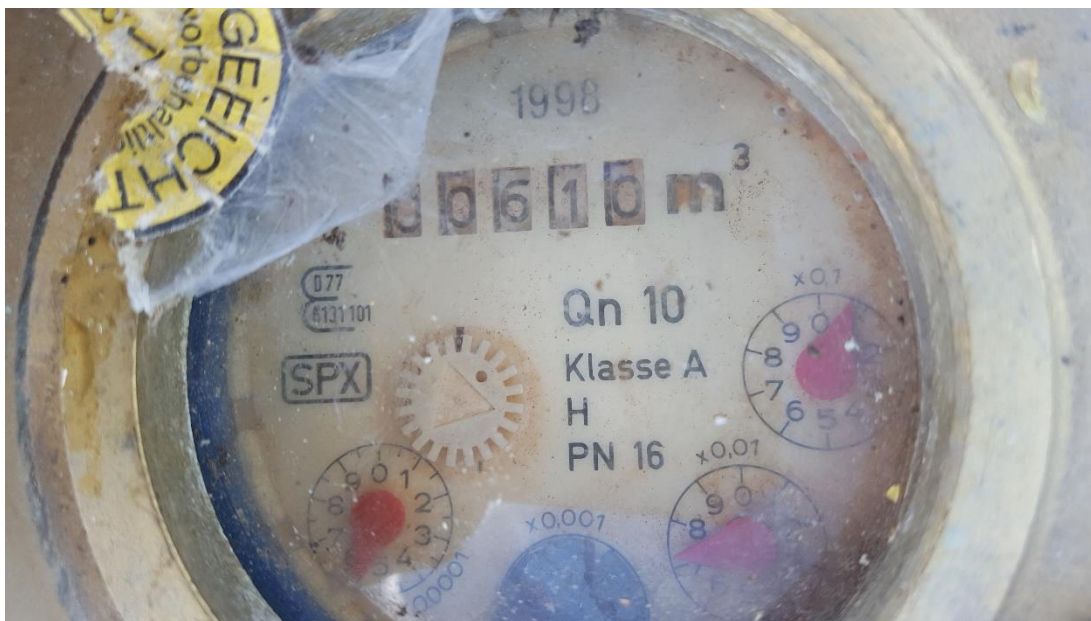
Ved tilsynet d. 9. december 2019, blev der aflæst, at der var bortpumpet 610 m<sup>3</sup> perkolat, dette er gældende for perioden juni 2019 til december 2019. På dette tilsyn blev noteret, at måleren fortsat stod på 610 m<sup>3</sup> (fig. 1). Dette betyder, at der ikke er blevet bortpumpet perkolat siden tilsynet i december 2019. Miljøstyrelsen vurderer, der burde have været opsamlet nok perkolat til, at der skulle foretages bortpumpning. Det er baseret på information fra DMI, ca. 500 mm nedbør er målt i Høje-Tåstrup siden december 2019.

Billede 2 måleren på den overjordiske perkolattank (aflæst 610 m<sup>3</sup>)

Det kan ikke understreges kraftigt nok, at opsamling og bortledning af perkolat og kontrol heraf er helt afgørende. Jf. vilkår 4.2.1. i miljøgodkendelsen for Sengeløse Losseplads skal perkolat opsamles og afledes til kommunalt renseanlæg. Miljøstyrelsen indskærper dette vilkår, jf. særskilt dokument med indskærpelse.

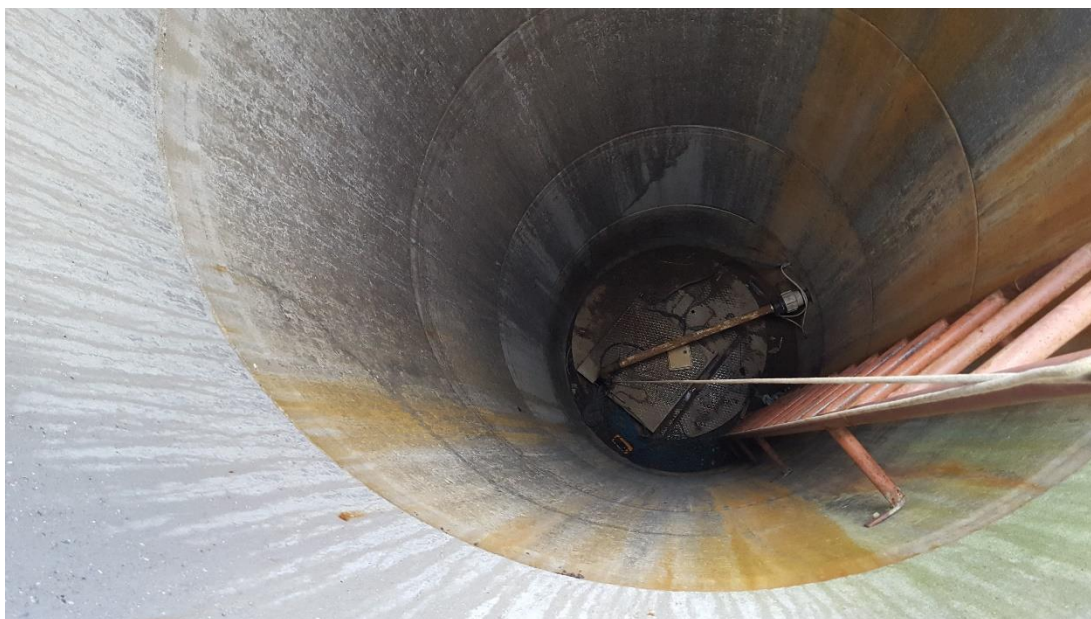
Billede 3 Perkolatbrønden – Tilsynsførende kunne ikke høre at pumpen var aktiv. Pumpen burde starte automatisk, når vandstanden når en indstillet højde.

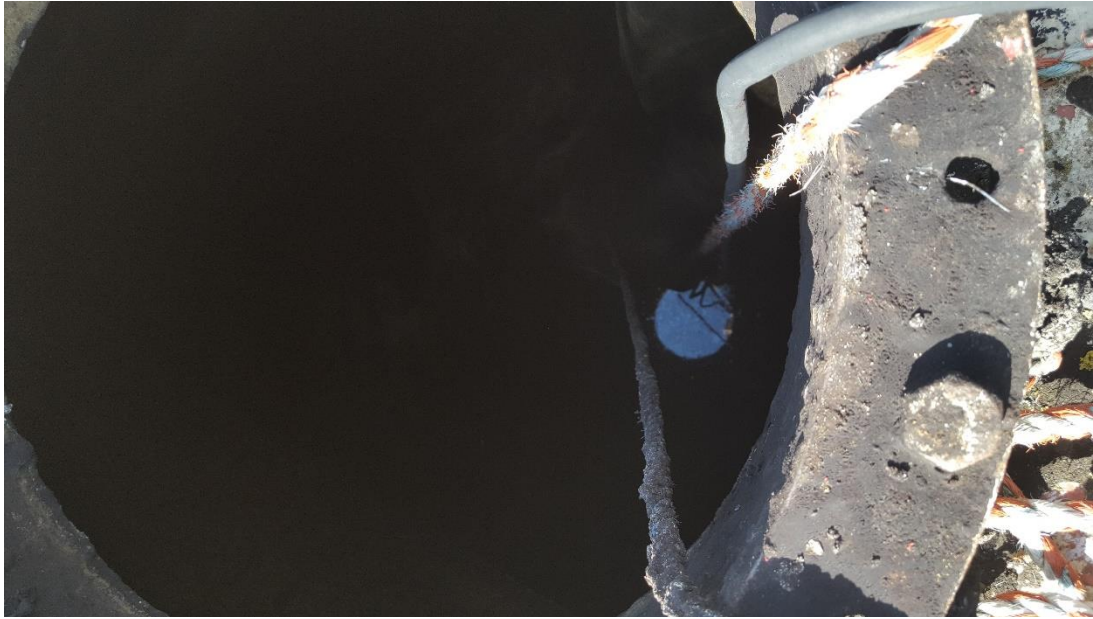
*Billede 4 Perkolat tanken, der har et vandspejl.*
