**Aarhus Kommune – Center for Miljø og Energi  
Tilsyn ifølge miljøbeskyttelsesloven**

<b>Tilsynsdato</b>	16.08.2016
<b>CVR-nummer</b>	18868202
<b>P-nummer</b>	
<b>Virksomhed</b>	A.A. Service & Tanklager ApS
<b>Adresse</b>	Borumvej 61
<b>Postnummer og by</b>	8381
<b>Telefon</b>	40642906
<b>Mobil</b>	
<b>e-mail</b>	<a href="mailto:pma@aaSERVICE.dk">pma@aaSERVICE.dk</a>
<b>Kontaktperson</b>	Per Andersen
<b>Branchekode</b>	D51: Fremst. af org. eller uorg. produkter
<b>Biaktiviteter</b>	
<b>Opstartsdato</b>	14.12.1995
<b>Udvidelser/ændringer</b>	Ingen bemærkninger.
<b>Tilstede ved tilsynet:</b>	
<b>Virksomheden</b>	Per Andersen
<b>Aarhus Kommune</b>	Birgitte Kloppenborg-Skrumsager

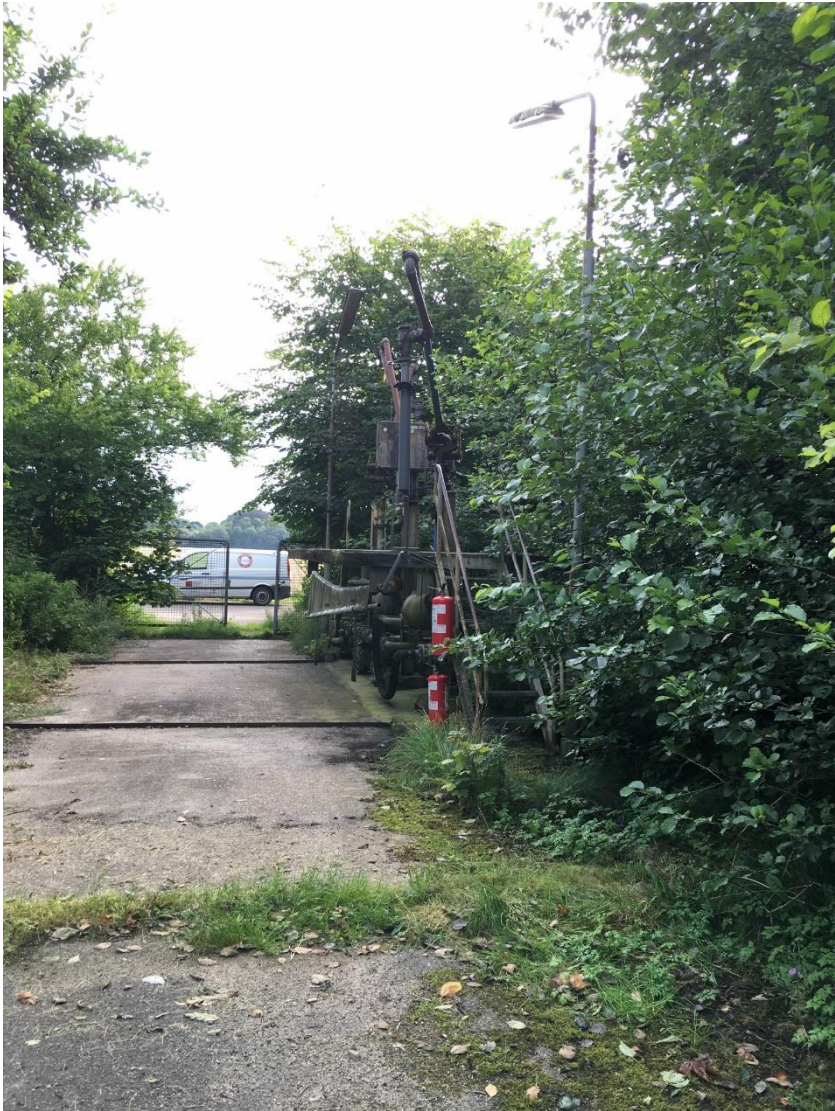
Kontrolpunkt	Tilsynskommentar
Belægninger	<p>Belægningen på på- og aflæsserpladsen er af specielt olieresistent materiale/epoxybelægning. Der var ingen synlige eller lugtbare tegn på oliespild fra tankpladsen.</p>

<p><i>Påfyldningsplads for brændstof</i></p>
Jordforurening	<p>Der er ikke i forbindelse med tilsynet konstateret tegn på jordforurening. Der var ikke tegn på olie- eller benzinspild på plads eller i sladretræn. Den 20. februar 2012 er det afgrænsede område i forbindelse med tidligere oliespild (se området på nedenstående kort) blevet endeligt kortlagt på vidensniveau 2 (der hvor der er konstateret en forurening). Det resterende område er kortlagt på vidensniveau 1 (når der på arealet har været eller er aktiviteter, som kan medføre forurening).</p>

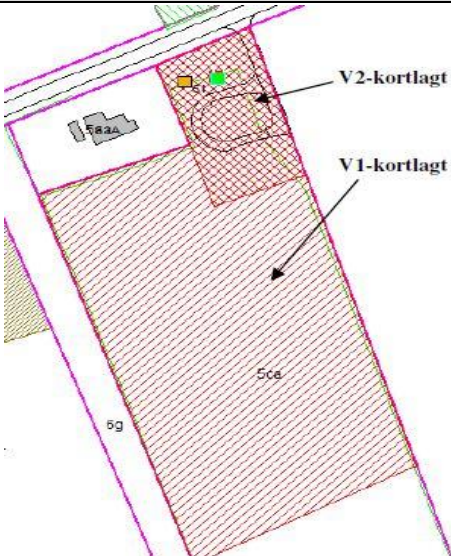
<p><b>Historik vedr. jordforurening:</b>  Der er foretaget afgravning af forurenede jord efter spild af olieprodukter primo 2009. Herefter er der udført en undersøgelse af restforurening i maj 2009 og september 2009. Der er efterladt en restforurening som Rambøll har vurderet til 280 kg olieprodukter under og omkring på- og aflæsningspladsen. Rambøll har vurderet, at der ikke er risiko for, at der sker nævneværdig forurening af drikkevandsressourcen fra restforureningen.</p> <p>Der er endvidere, efter spild fra utæt rørføring i sommeren 2010, afgravet 5 m<sup>3</sup> forurenede jord, og senere foretaget undersøgelse af, om der er efterladt restforurening. Rambøll har vurderet, at der ikke er efterladt restforurening fra dette spild.</p>
