Tilsynsrapport til offentliggørelse

Virksomheder
J.nr. MST-1272-02098
Ref. PRECH
Dato: 7.november 2018

Virksomhedens navn	Vestfyns Affalds og Deponeringsanlæg I/S
Virksomhedens adresse	Bogensevej 89, 5500 Middelfart
CVR nummer	33540558
Virksomhedstype	5.4 Deponeringsanlæg >10 t/dag eller kap. >25.000 t
Tidspunkt for tilsynet	14.09.2018
Baggrunden for tilsynet	Basistilsyn
Varsling af tilsynet	23. august 2018
Deltagere fra virksomheden	Poul Erik Fuglsang, Morten Bang-Møller
Øvrige deltagere	
Tilsynet udført af	Preben Christophersen, Mette Søe Henriksen
Tilsynet omfattede	Tilsyn med: <ul style="list-style-type: none">- Boringer og afdækning på deponeringsanlægget- Årsrapport 2017
Materiale udleveret

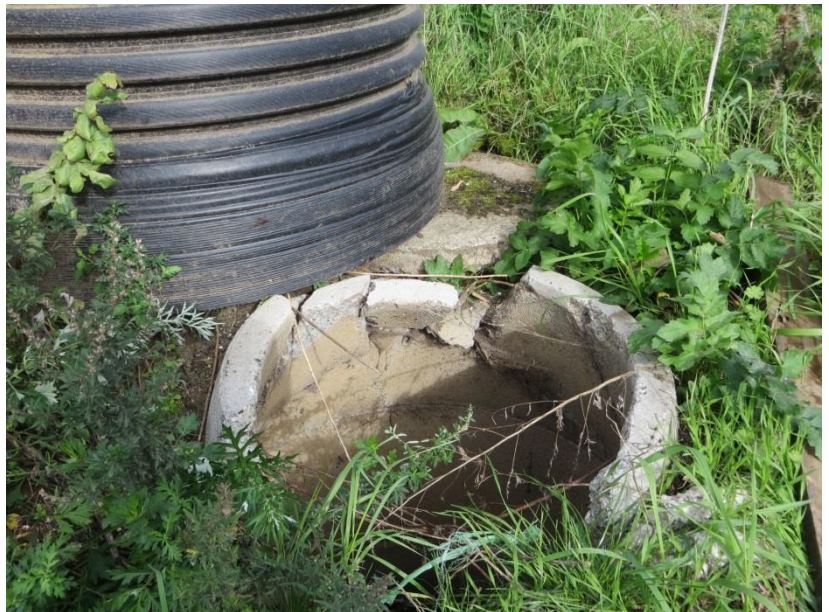
Perkolatbrønd S1 var blevet påkørt og gået i stykker (foto 2). Dette skal ordnes snarest muligt.

Foto 2
Påkørt
perkolatbrønd S1

1. Dæksler på monitoringsboringer bør være helt aflåst. Det er kommunen der er myndighed m.h.t. at overholde brødboringsbekendtgørelsen (kommunen får tilsynsnotat til orientering)
2. Perkolatbrønden ved S1 skal bringes i orden.

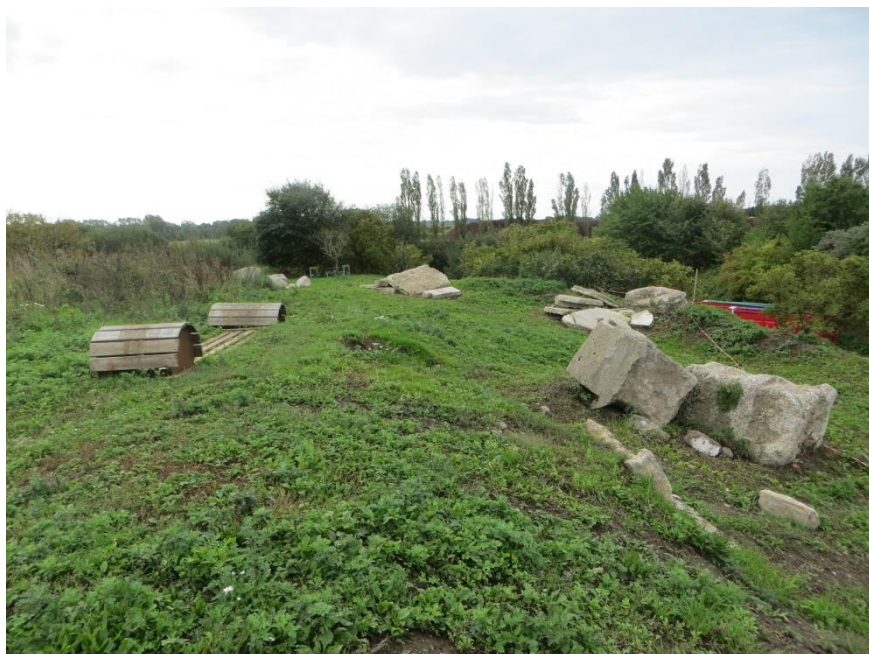
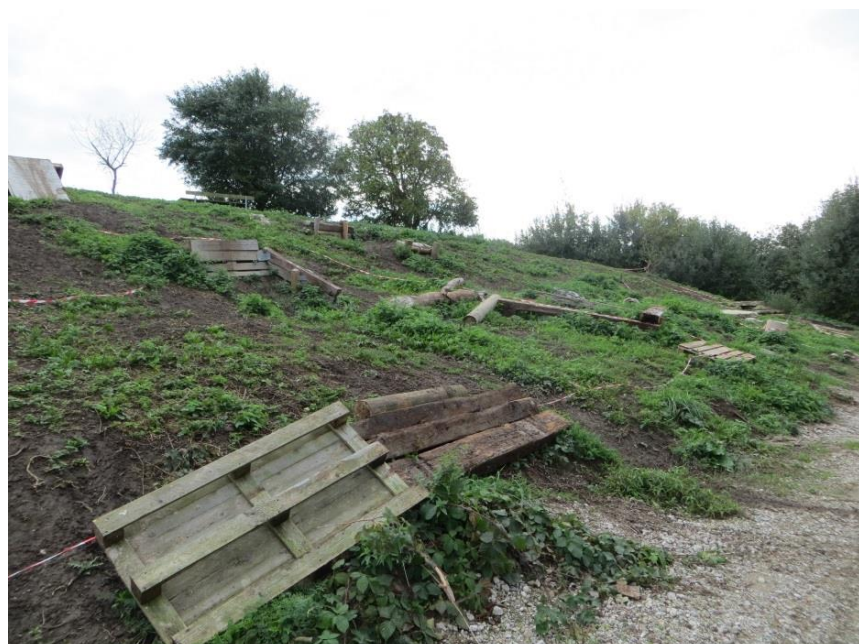
Der var etableret en Trial MC klub på det nedlukkede og slutafdækkede deponeringsanlæg. Se foto 4 og 5. Kommunens miljøafdeling havde sagt god for det. Køerne bruger banen en gang ugentligt og må køre gennem områderne for oparbejdningsaktiviteter og det gamle deponi for at komme til arealet (se kort).

Det blev oplyst efter tilsynet, at banen var anlagt ovenpå et depot for ren jord på en ikke ibrugtaget deponeringsenhed. Der er således ikke risiko for at beskadige en slutafdækning på deponeret affald. Køerne har fået nøgle til bommen (som lukkes hver dag).

Foto 4
Trial MC klub

Foto 5
Trial MC klub

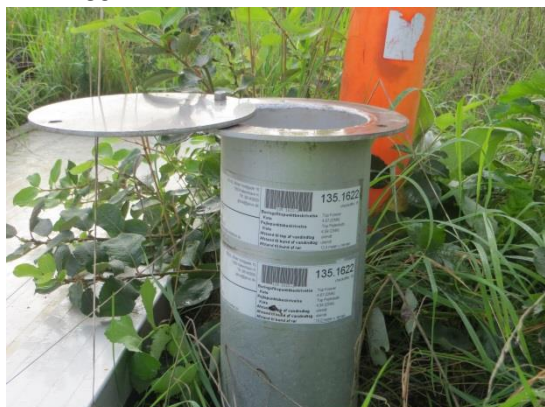
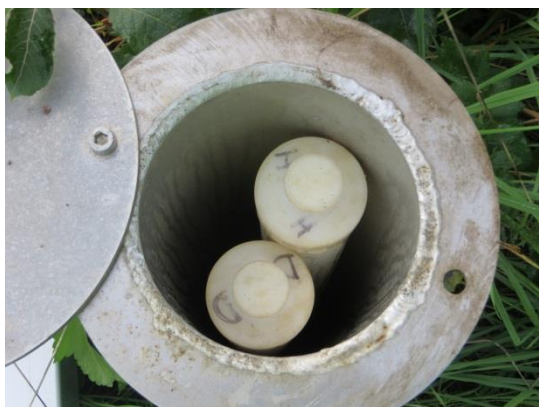
DGU 135.1622

De 3 monitoringsboringer af grundvand blev besigtiget. De var alle afmærket tydeligt med DGU nummer og placeret korrekt i forhold til oplysninger i sagen. Alle boringer var aflåst med hængelås på den ene side af låget men, den anden side af låget var blot monteret med en bolt, der kunne skrues af med fingrene (se foto 2). Dette bør der rettes op på.

135.1624	Nej	Aktiv	Nej	Ingen men alle analyseresult ater sendes til MST	OK	Udenfor	Ja Pejlepunkt er top af forerør	Ja	Ja	Ja	Nej	Alle boringer var aflåst i den ene side, men i den anden var en bolt der kunne skrues ud med findrene
