GFE KROGENSKÆR P/S
Vildmosevej 21B
9700 Brønderslev

Plan og Miljø

Afrapportering af miljøtilsyn

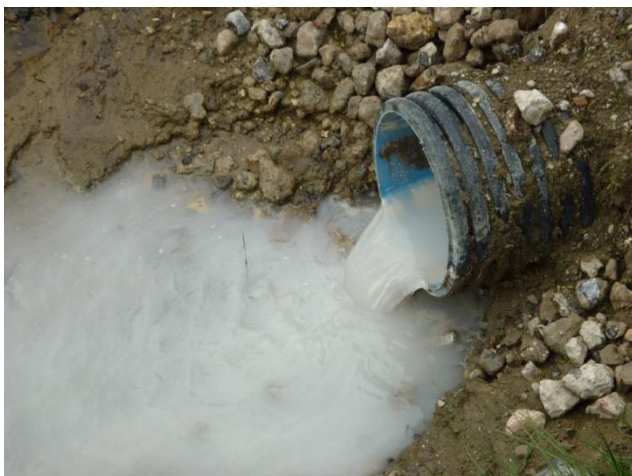
På tilsynet kunne det konstateres, at der i grøften umiddelbart syd for Malmberg opgraderingsanlægget tilledes mælkehvidt spildevand til grøften.

Billede 1: Tilledning af mælkehvidt spildevand fra Malmberganlægget

Der var på tilsynet tvivl om, hvorfor spildevandet var mælkehvidt. SS kontaktede derfor Malmberg for at høre, hvad grunden hertil måtte være. Det kunne der ikke umiddelbart gives noget fuldstændigt svar på, men meldingen var, at det kunne stamme fra skumdæmperen (SAG* 7133 foam control agent), som tilsættes Malmberganlægget. Ifølge mail fra SS af 27. april 2016 bliver der tilført 16,28 m³ vand pr. døgn og 1 l skumdæpningsmiddel pr. døgn til anlægget.

Det fremsendte datablad for skumdæmperen gør os ikke meget klogere på, hvad der måtte være i spildevandet fra Malmberganlægget. Jeg skal derfor bede jer om senest den **1. juni 2016** at fremsende redegørelse om spildevandet og dets sammensætning.

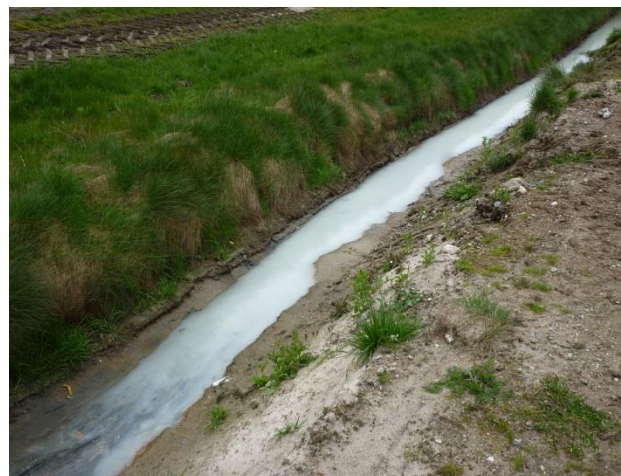
Billede 2: Grøft med tilledt spildevand
