## Tilsynsrapport til offentliggørelse

Virksomheder  
J.nr. MST-1272-00120  
Ref. CHOLE/LOBMA  
Dato: 25.01.2017

Virksomhedens navn	Edslev Losseplads
Virksomhedens adresse	Pindsmøllevej 11, 8362 Hørning
CVR nummer	55133018
Virksomhedstype	5.4 Deponeringsanlæg >10 t/dag eller kap. >25.000 t
Tidspunkt for tilsynet	25. november 2016
Baggrunden for tilsynet	Basistilsyn
Varsling af tilsynet	Tilsynet er varslet
Deltagere fra virksomheden	Hanne Tokkesdahl Jensen, Benny Stjernholm og Henrik Halgaard
Tilsynet udført af	Christian Olesen og Louise Bjerregaard Madsen
Tilsynet omfattede	Virksomhedens samlede miljøforhold, herunder drænbrønde, borer, det nedlukkede deponi, gasanlægget og udløb til Århus Å
Materiale udleveret

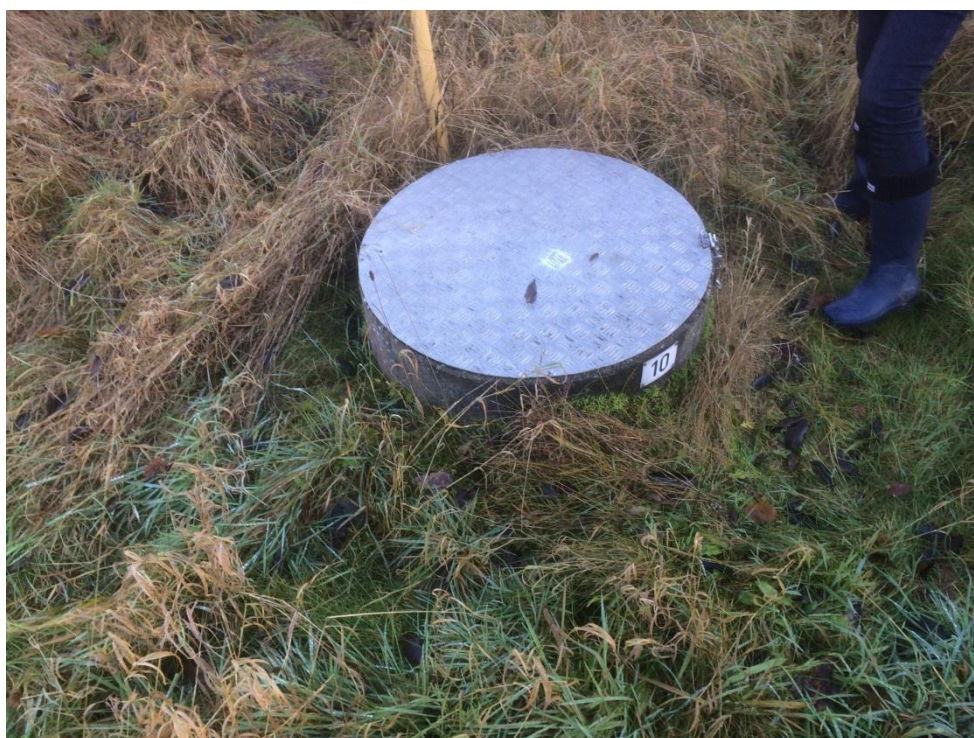
Overfladevand fra et mindre areal ved tilkørselsvejen ledes via Brønd B10 til kommunens regnvandsledning, som har udløb til Århus Å nær deponiet. Da der ikke er tale om en direkte udledning fra virksomheden til åen er Århus Kommune som udgangspunkt myndighed over dette spildevand.

*Brønd B10, hvor overfladevand fra indkørslen opsamles.*

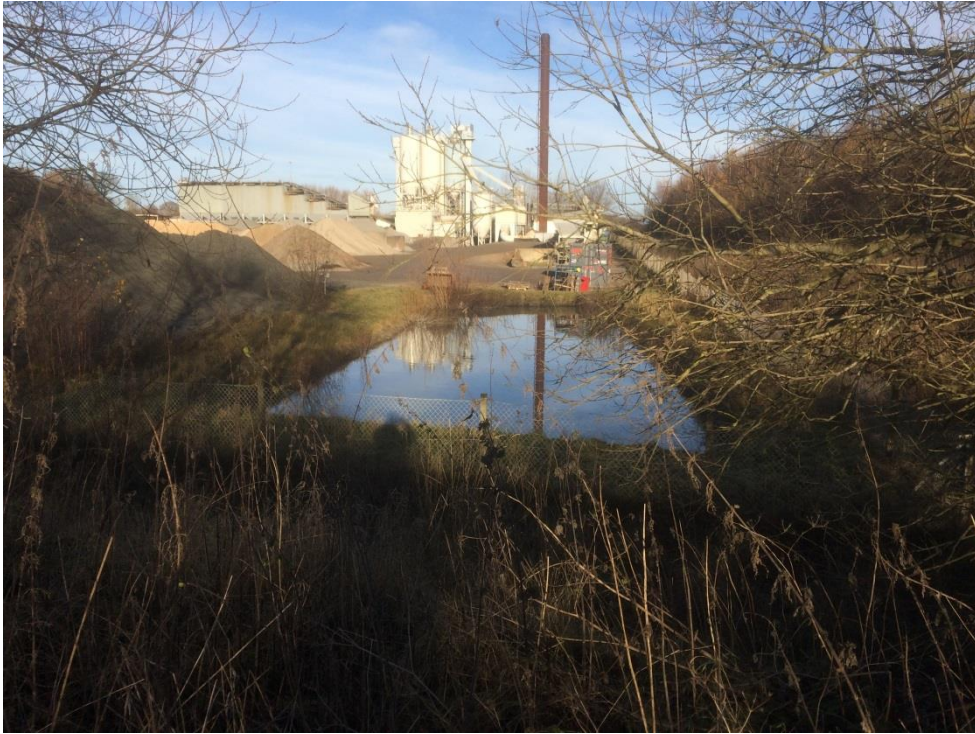
I forbindelse med tidligere tilsyn er der omtalt et problem med, at der løber vand ind på arealet i forbindelse med overløb af spildevandsbassin på nabogrunden. Der er ikke

oplysninger om, at dette er sket siden seneste tilsyn i 2013.

*Overfladevandsbassin på nabovirksomhed.*

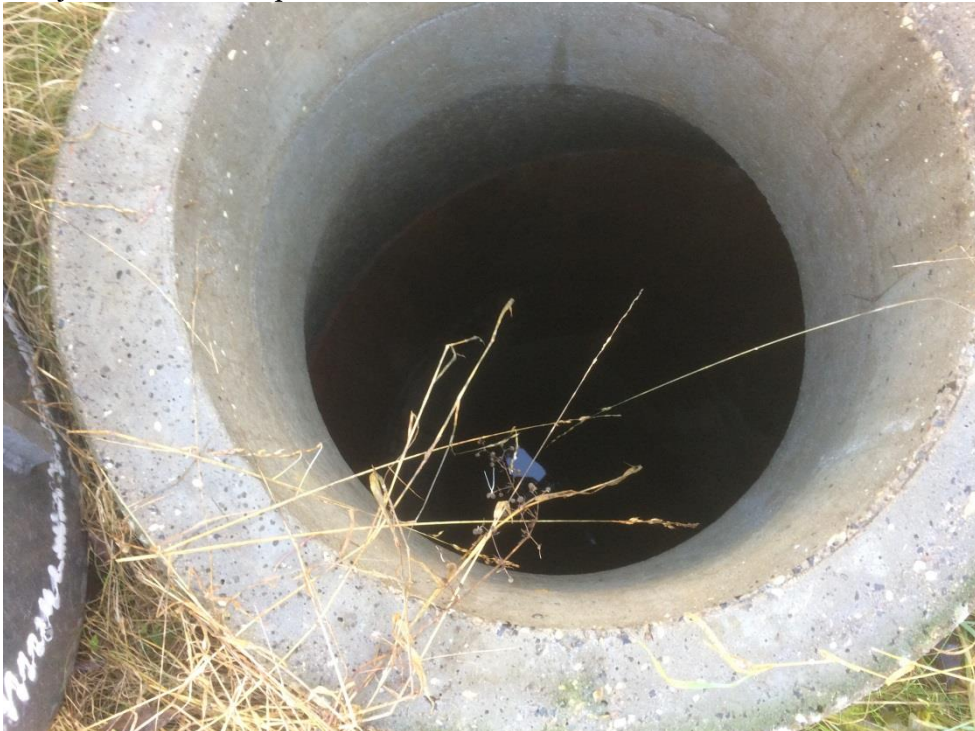
Der er ikke udtaget prøver af vandet fra brønd 10 i årevis, idet der ikke ved prøveudtagning har været rindende vand i brønden

*Brønd B10 indvendigt. Der er ikke rindende vand.*

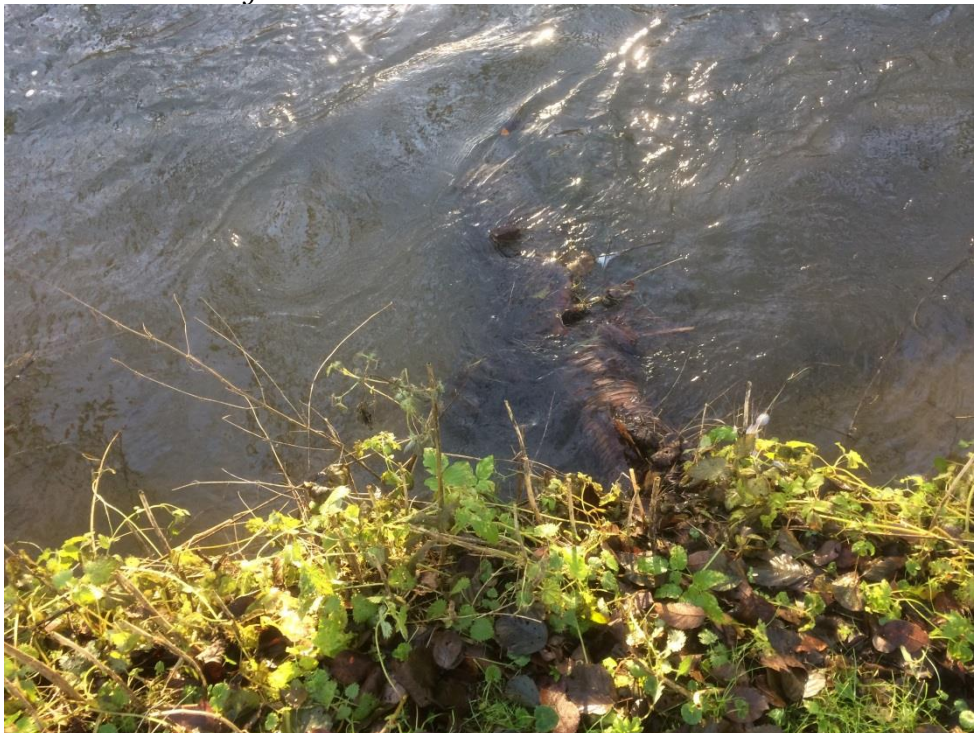
*Udløb fra kommunens regnvandsledning til Århus Å. Der var ingen lammehaler eller linende tegn på udledning af forurenet vand.*

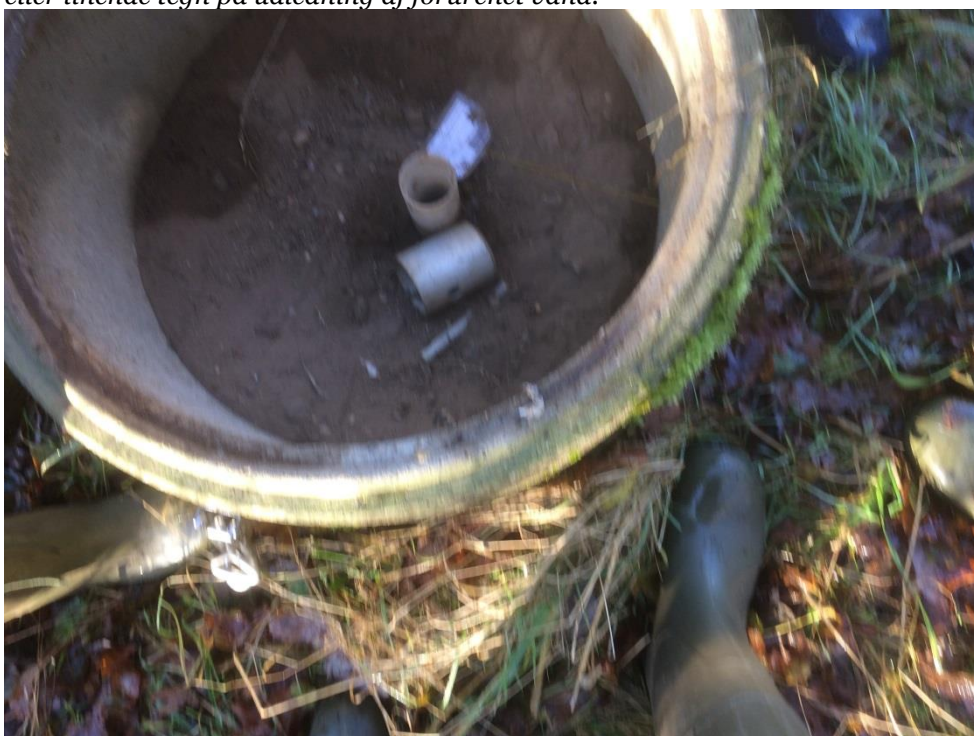
En enkelt grundvandsmoniteringsboring blev beset, efter at dækslet over den omsluttende brøndring blev taget af. Det blev i den sammenhæng konstateret, at dækslet på det opførte forerør ikke var monteret, og lå løst inde i brøndringen.

Miljøstyrelsen vurderer, at dette er i strid med reglerne i *Bekendtgørelse om udførelse og sløjfning af boringer og brønde på land*. Det er dog Århus Kommune, som selv er myndighed i forhold til dette. Der blev ikke gennemført en systematisk gennemgang af de resterende boringer. Dækslet blev påført korrekt under tilsynet.

*Den besete grundvandsmoniteringsboring. Det fremgår, at dækslet, over det opførte forerør, ikke var monteret.*
