## Tilsynsrapport til offentliggørelse

### Tilsynsrapport

Virksomhedens navn	Kolding Havns deponi for havbundssediment
Virksomhedens adresse	Sdr. Havnegade, 6000 Kolding
CVR nummer	31014859
Virksomhedstype	5.4 Deponeringsanlæg >10 t/dag eller kap. >25.000 t
Tidspunkt for tilsynet	11. december 2018, kl. 10 - 14.30
Baggrunden for tilsynet	Basistilsyn
Varsling af tilsynet	9. november 2018
Deltagere fra virksomheden	Niels-Christian Porskjær, Kolding Havn
Tilsynet udført af	Søren Jensen og Line Højgaard Henriksen, Miljøstyrelsen
Tilsynet omfattede	Hele deponiet inklusiv ydre indfatning (spuns/dæmning). Miljøstyrelsens foto fra rundering langs deponiets kant, retning med uret, indsættes som bilag til tilsynsrapporten

## Bilag: Foto fra tilsyn d. 11/12-2018 – langs deponiets kant med uret

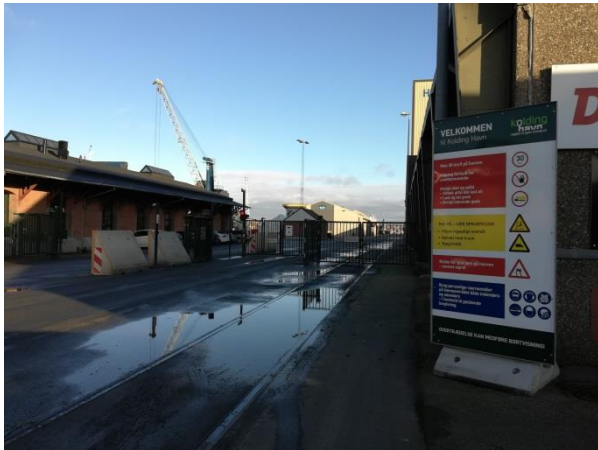
1. Port til industrihavn (terrorsikring)

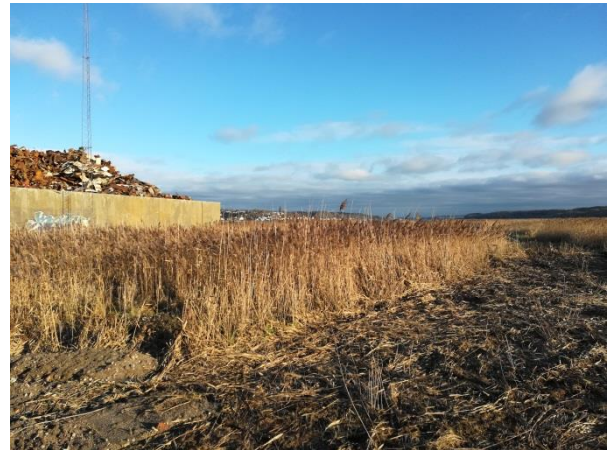
4. Nordvestligt hjørne. Beplantning nede, hvor køreplader til boreudstyr har ligget.

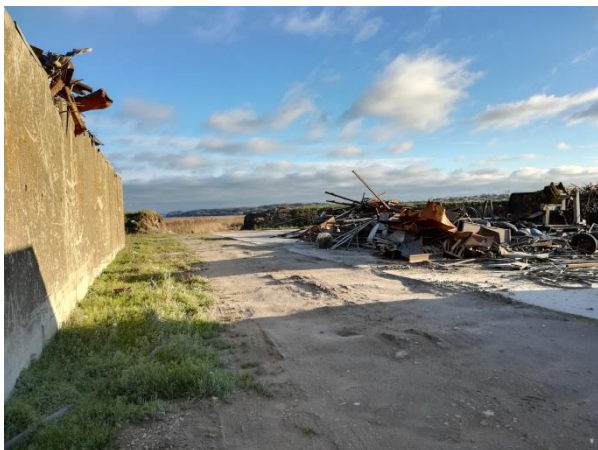
2. Vej ned til deponi, som ligger bag hul i dige

For at forebygge ulovlig aflæsning af affald på deponiet anbefaler Miljøstyrelsen at den tilkørselsvej, der er skabt med hullet i den nordlige del af diget mod vest, spærres med kæde eller lignende. Kolding Havn overvejer at lukke hullet ved at genetablere diget. *Det er efterfølgende dokumenteret, at diget er lukket.*

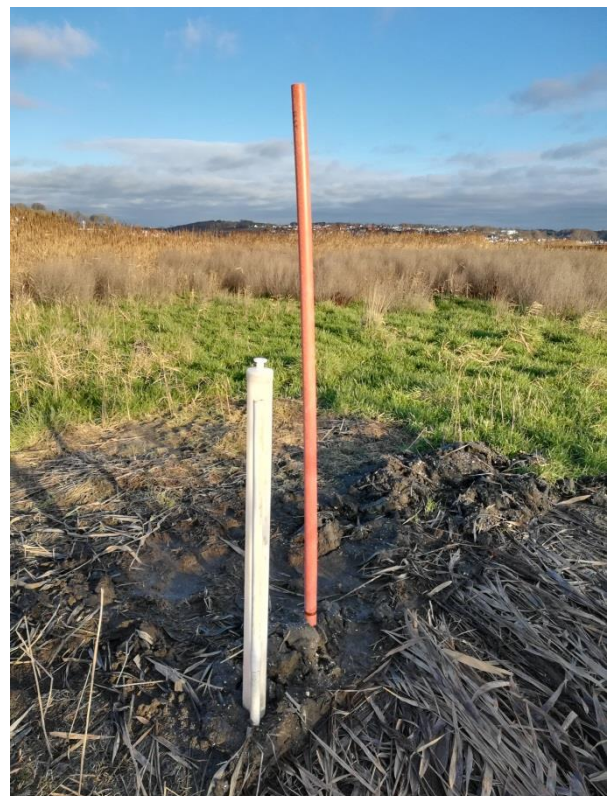
5. Markering af boring.

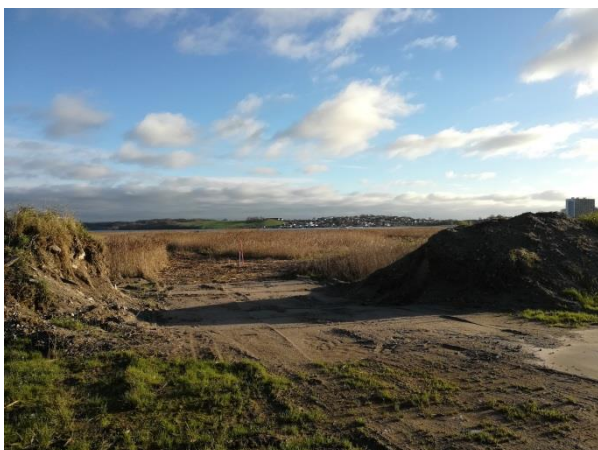
Deponiet er afgrænset mod vest af et dige, der er lavet af sand og grus fra området. Der er for nylig lavet hul i den nordlige del af dette dige for at kunne komme ind med boregrej. Boringerne var synlige og lavet som dimensioneringsgrundlag.

3. Hul i dige ind til deponi

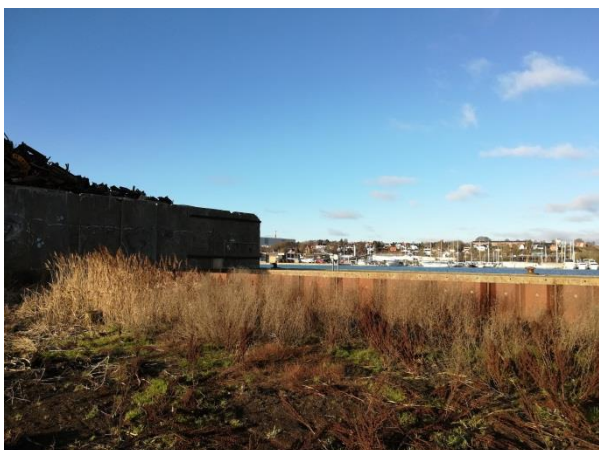
6. Nordvestligt hjørne mod nord. Metalspuns.

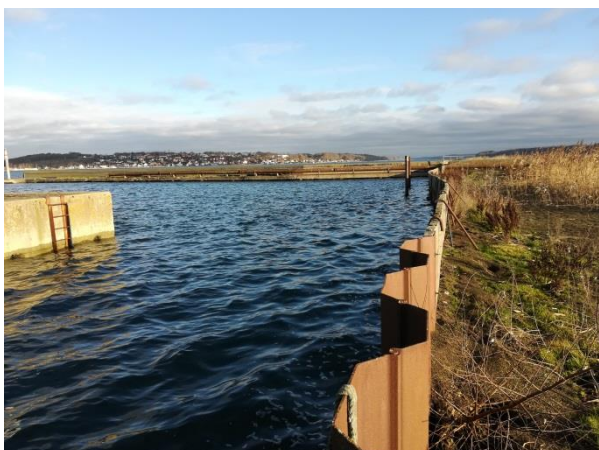
7. Metalspuns.

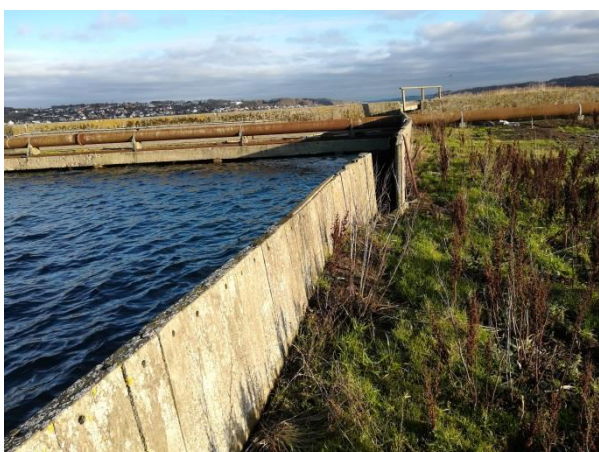
8. Træspuns på nordside.

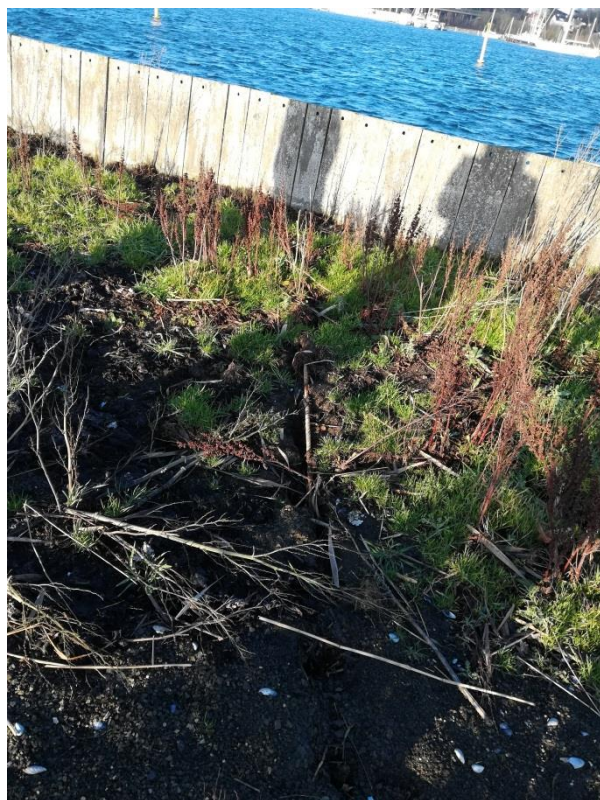
I den nordlige del af deponiet ses dybe revner i sedimentet ud imod spunsen. Hvis de havde ligget der længe, ville de være fyldt op af sediment fra deponeringer/indspulinger.

9. Revne i jorden ved anker/wire ud til spuns

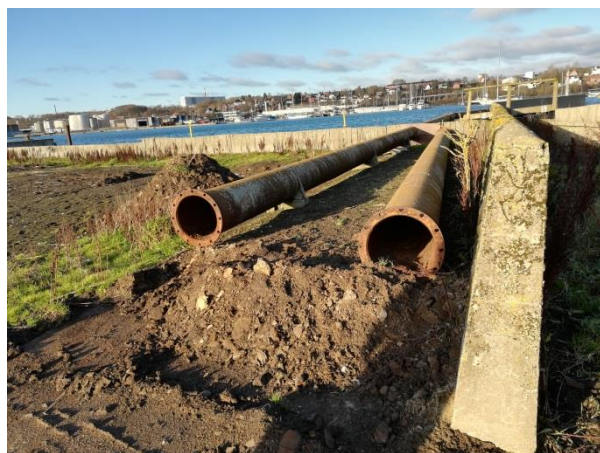
Indspulingsrør på deponiets nordlig del ligger der fortsat.

10. Indspulingsrør på deponiets nordside

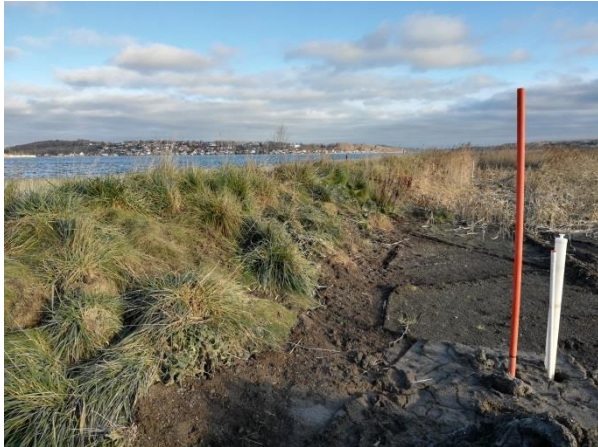
11. Dige og boremarkering på nordside

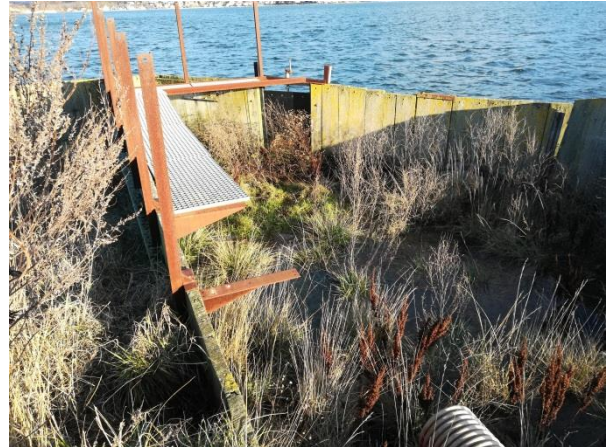
I det nordøstlige og det sydøstlige hjørne af deponiet er der skot til udledning af overskudsvand ved indspuling. Begge steder var skottet lukket. Inden for skottet lå et lille dige / en raldæmning med et rør igennem. Arrangementet bag skottet kaldes en stenbænk.

14. Skot i nordøstlige hjørne

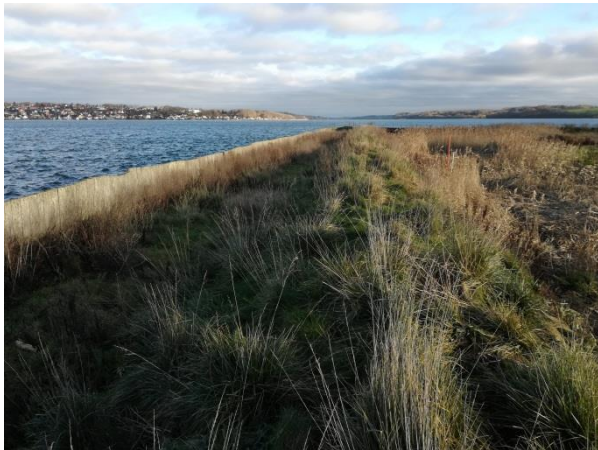
12. Dige, mellemrum og spuns på nordside

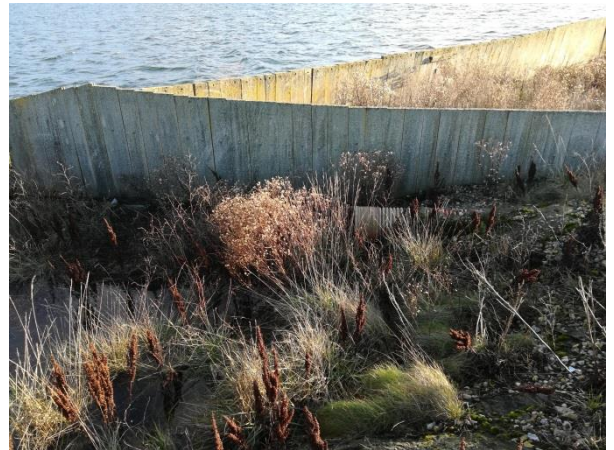
15. Del af stenkiste i nordøstlige hjørne

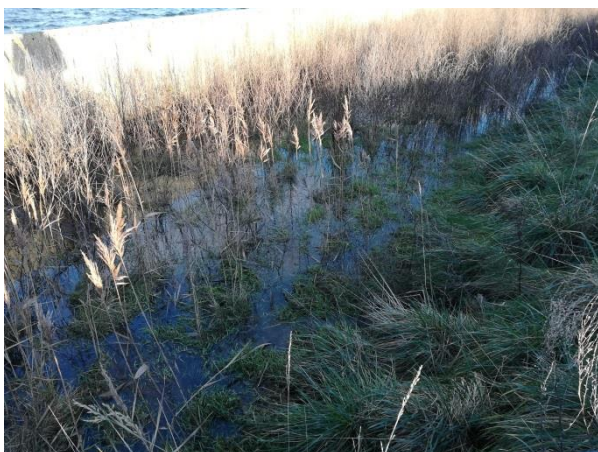
13. Vand og beplantning mellem dige og spuns

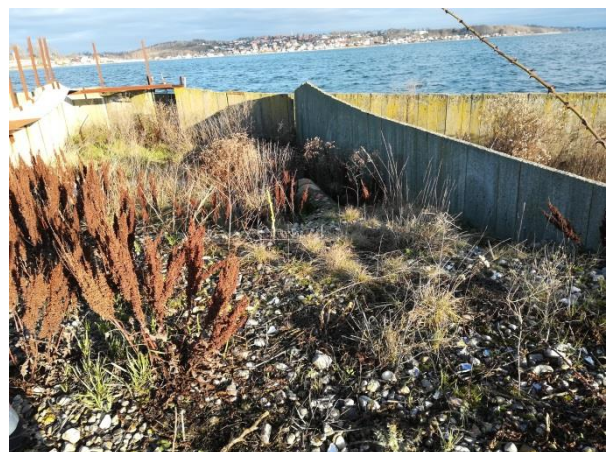
16. Stenkiste i nordøstlige hjørne

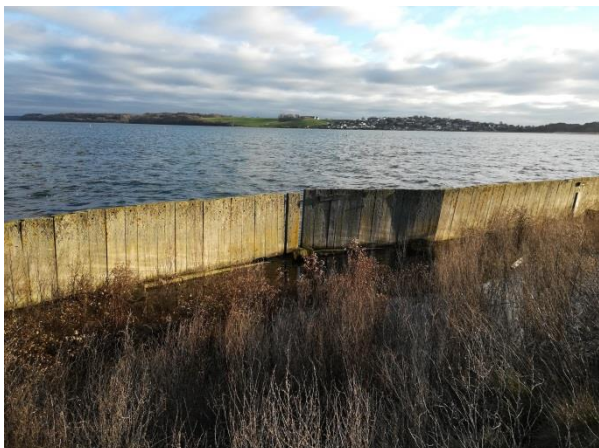
Træspunsen står ikke lige, hverken lodret eller langs kanten af deponiet. Det skyldes tryk fra det deponerede sediment. Som en del af Havnens egenkontrol med deponiet har Rambøll i 2018 foretaget generaleftersyn af spunsen fra søsiden. Det aftales at rapportererne eftersendes. *Disse er efterfølgende sendt.*

17. Træspuns mod vest – bugter sig. Vand mellem spuns og dige

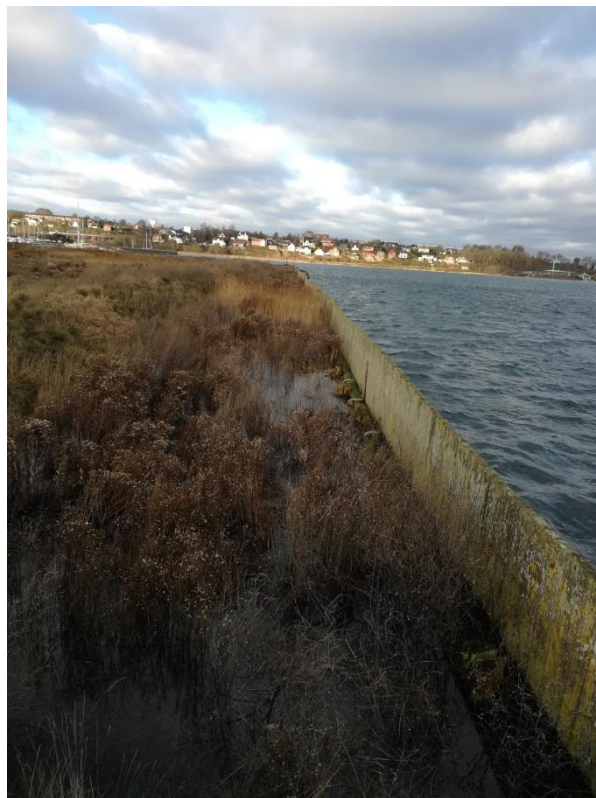
19. Vestlig spuns igen

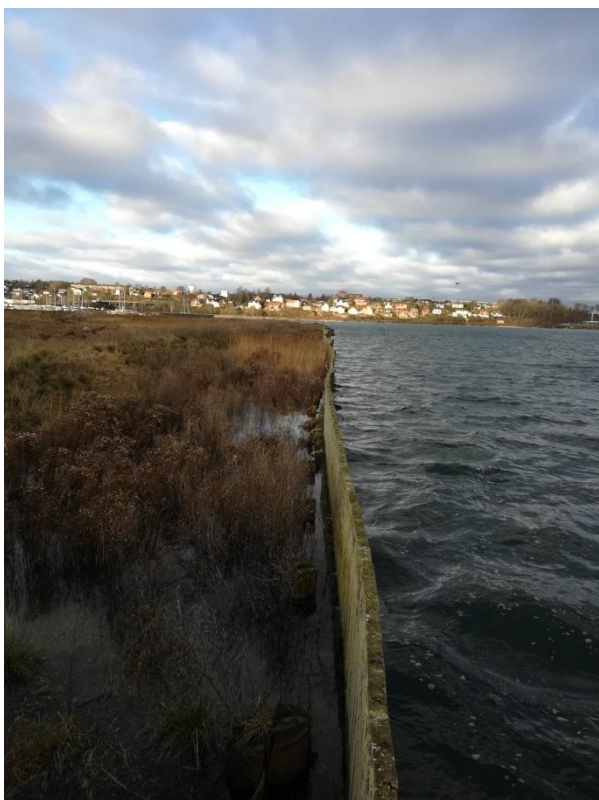
Der er 4-7 meter fra cementstabiliseringsdiget til træspunsen. I dette flade område står der vand, og flere steder, især mod øst og syd, observeres revner/utætheder i træspunsen eller denne var gået i stykker, så det var tydeligt, at fjordvand var trængt gennem spunsen ind på deponiet.

18. Vestlig træspuns. Indtrængt vand indenfor spuns

MST forventer, at de nuværende brud og utæthed i spunsen reparerer sideløbende med udarbejdelse af drifts- og vedligeholdelsesplanen. Dokumentation for udbedring af de på tilsyn observerede utætheder skal være MST i hænde senest 1. maj 2019. *Fotodokumentation efterfølgende modtaget.*

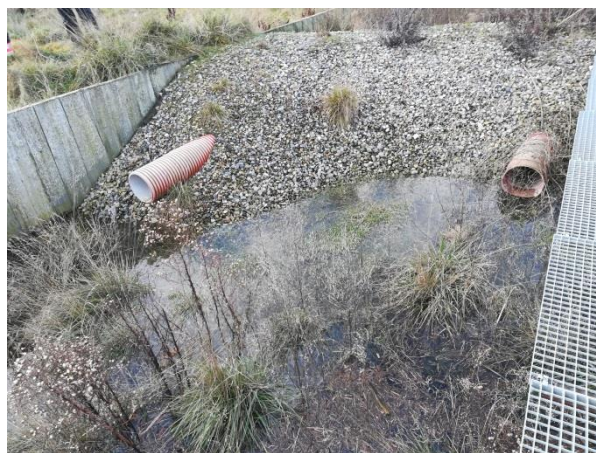
20. Rørgennemføringer i sydøstlige stenkiste

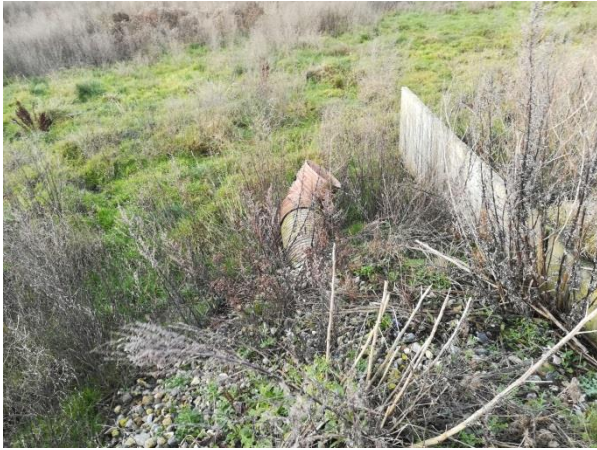
21. Rørende inde på deponi (til overfladevand)

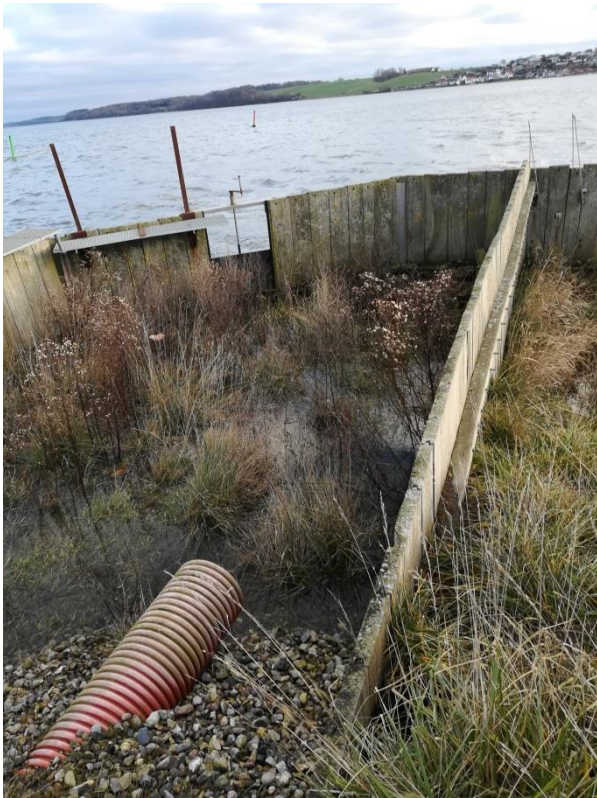
22. Skot og stenkiste mod sydøst

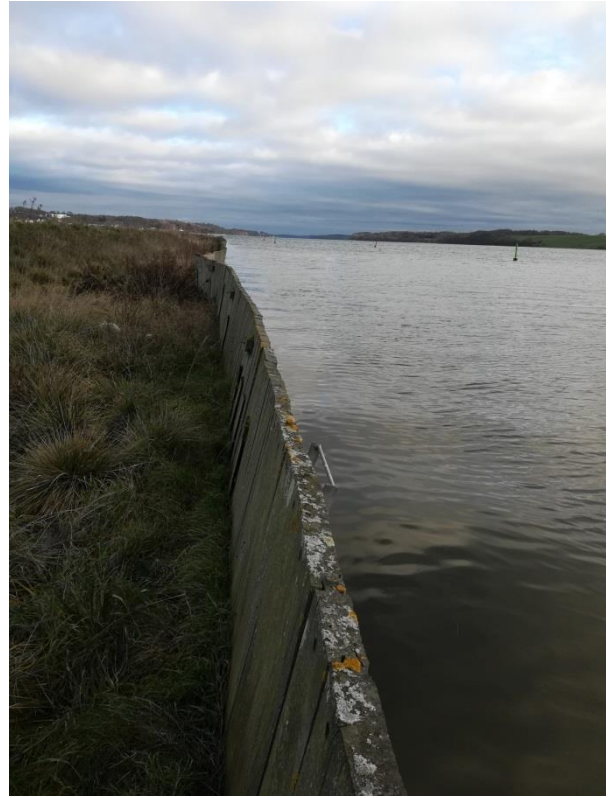
23. Sydlig træspuns, mod øst

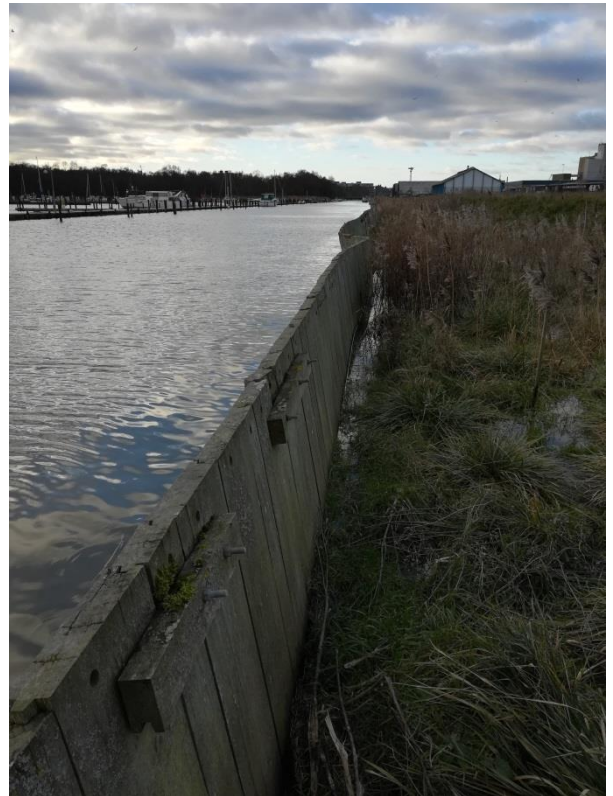
24. Sydlig træspuns, mod vest

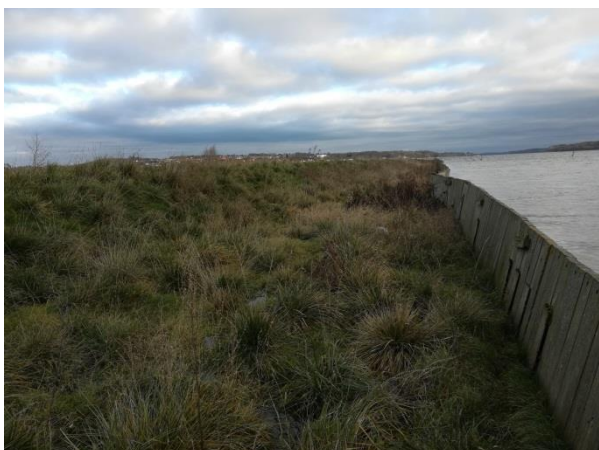
25. Sydlig træspuns, mod øst

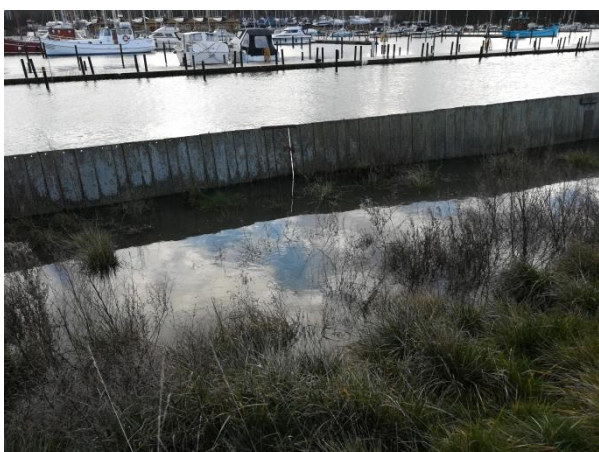
26. Sydlig træspuns. Revne i spuns, vand trængt ind mellem spuns og dige

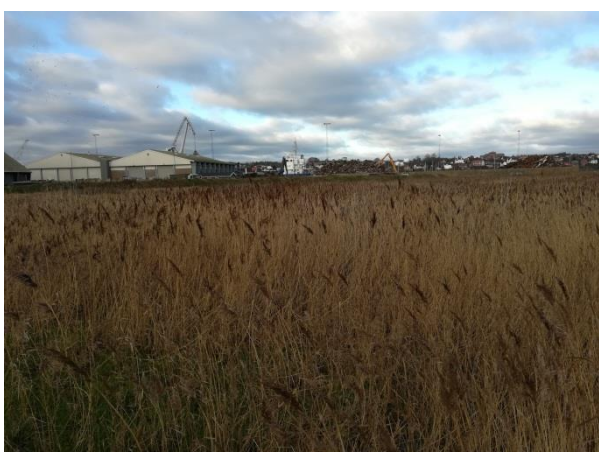
27. Beplantning sydvestlig del af deponi

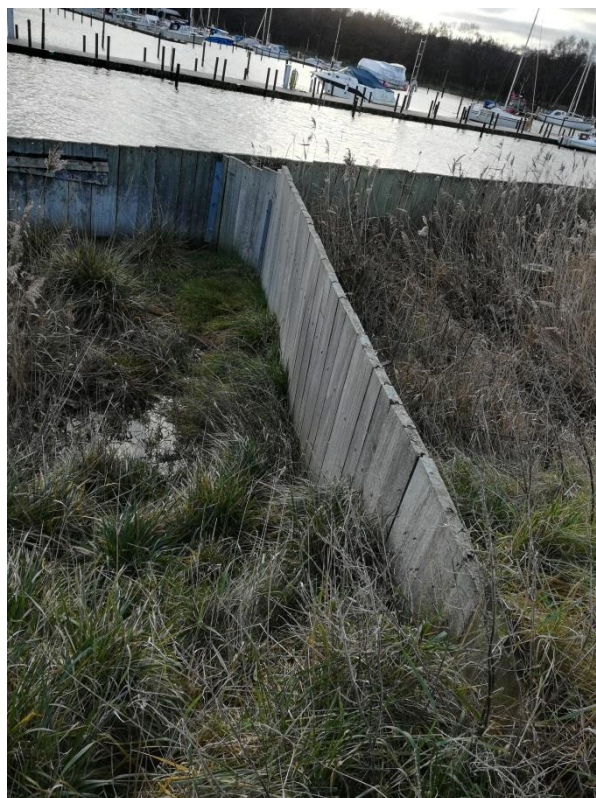
28. Opdeling mellem deponi og tidligere § 3-område

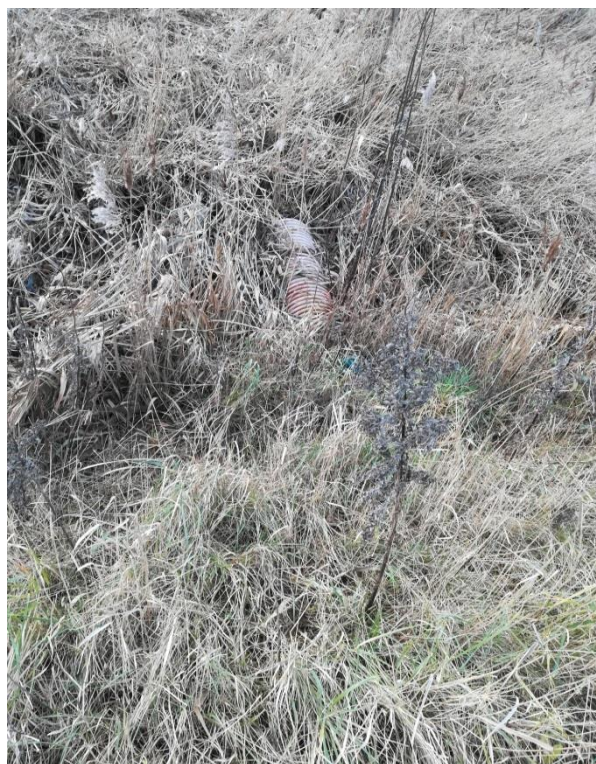
29. Rørgennemføring i vestligt dige, sydlig del

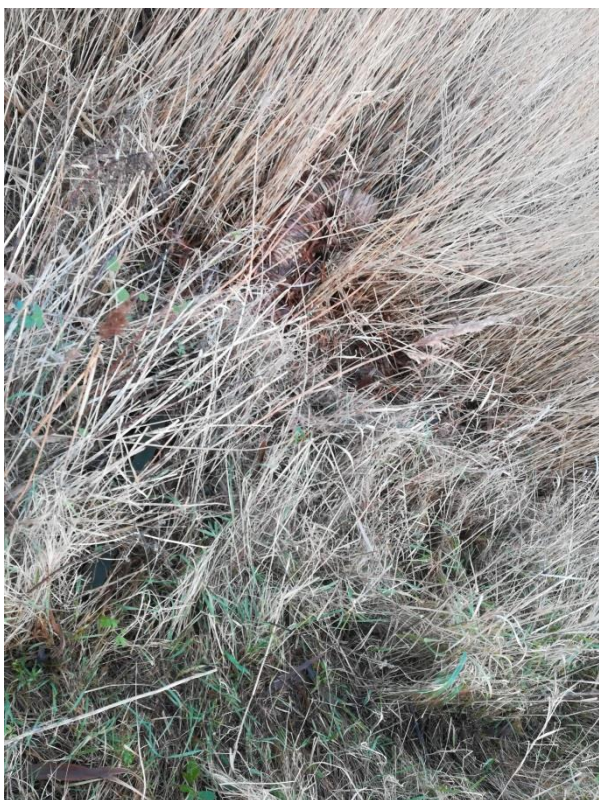
30. Rørgennemføring i vestlig dige, sydlig del

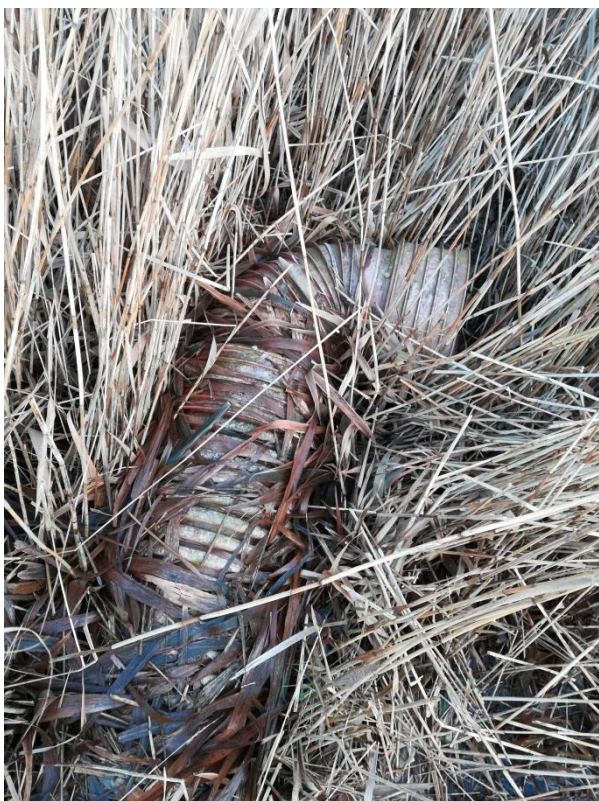
31. Rørgennemføring i vestligt dige, sydlig del

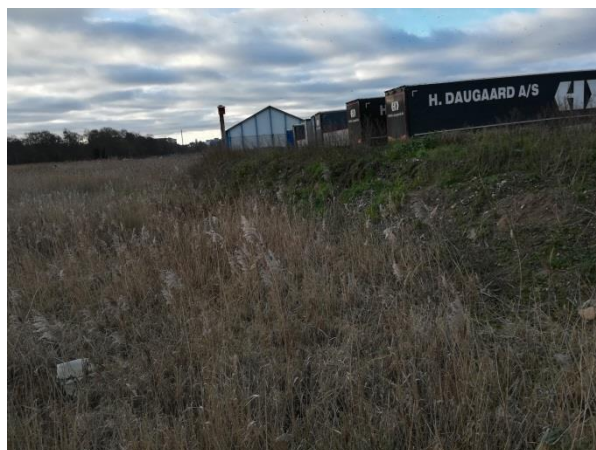
32. Fra vestligt dige ind over tidligere § 3-område

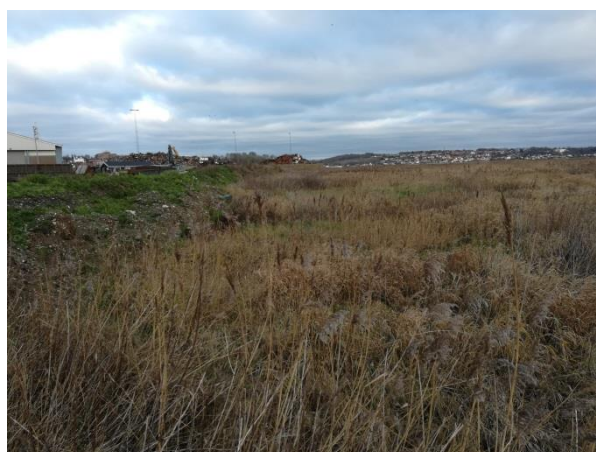
33. Vestlig del af deponi, mod nord

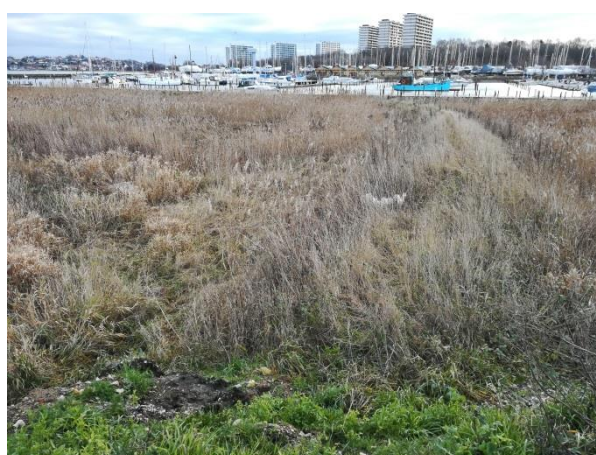
34. Ca. midt på vestligt dige, mod syd

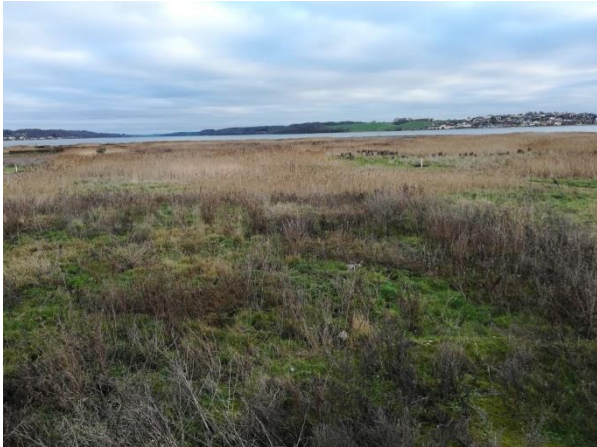
35. Deponiet, mod øst fra ca. midt på vestligt dige.  
Bevoksning på stort set hele deponiet
