Tilsynsrapport til offentliggørelse

Tilsynsrapport

Virksomhedens navn	Læsø Affaldsbehandlingsanlæg
Virksomhedens adresse	Kokvadgårdsvej 5, 9940 Læsø
CVR nummer	45973328
Virksomhedstype	5.4 Deponeringsanlæg >10 t/dag eller kap. >25.000 t
Tidspunkt for tilsynet	9. november 2021, kl. 9.45
Baggrunden for tilsynet	Basistilsyn
Varsling af tilsynet	Aftalt pr. mail den 12. oktober 2021 og skriftligt varsel af 2. november 2021.
Deltagere fra virksomheden	Stine Pagel, Læsø Kommune
Øvrige deltagere	Hanne Krogh, Læsø Renovation APS
Tilsynet udført af	Inge Lise Therkildsen, Monica Klitgaard Hansen
Tilsynet omfattede	Rundering af det nedlukkede deponi Gennemgang af biaktiviteter Opfølgning på jordforureningssag ved olieudskiller og skur
Materiale udleveret	Kopi af håndbog for omlastestation Læsø, deponiet, renovationsbil m.v. blev udleveret

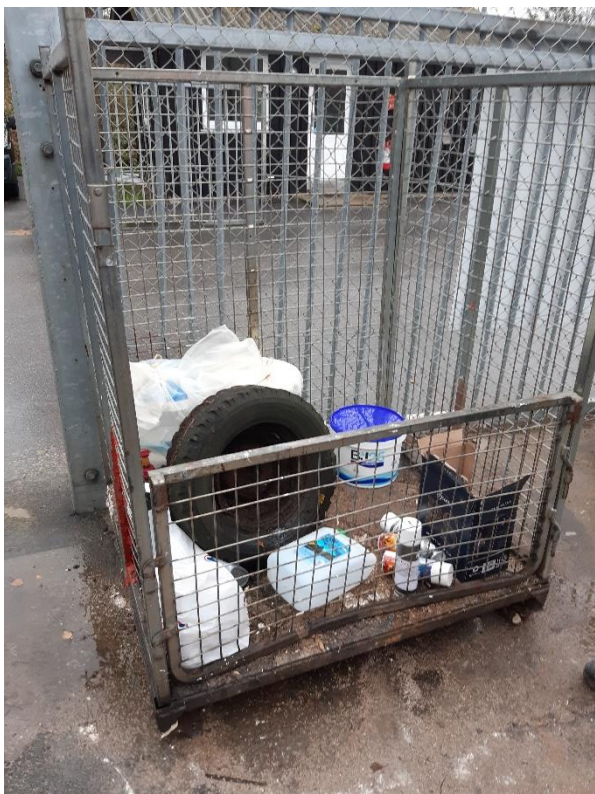
Der modtages farligt affald på containerpladsen i gitterbur. Miljøstyrelsen skal opfordre til, at gitterburet overdækkes og i bunden fores med opsamlingsmulighed i tilfælde af spild. Gitterburet fjernes ved arbejdstids ophør og bringes indendørs i aflåst hal/aflåst stålcontainer vest for hallen. Miljøstyrelsen skal opfordre til, at der opsættes et skilt med adgang forbudt foran såvel hal som container til farligt affald.

Figur 1: Trådbur til borgernes aflevering af farligt affald på genbrugspladsen.

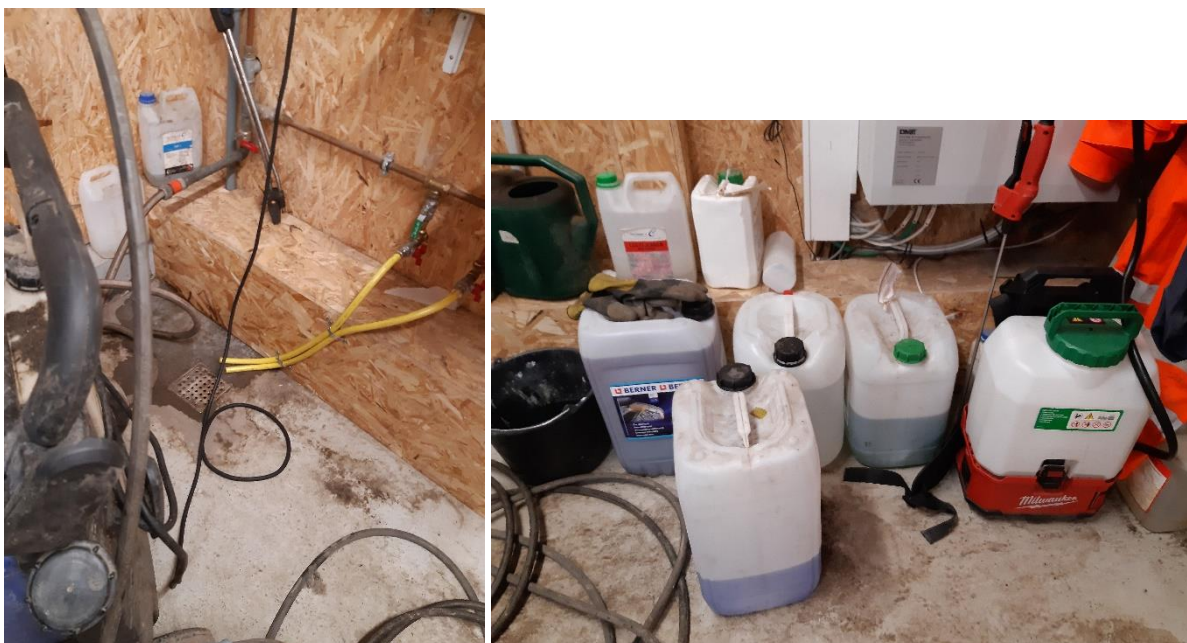
Der blev ligeledes opbevaret diverse sæber, rensmidler, smøremidler, kemikalier m.v. i værksted, hvorfra der var afløb til kloak. Det aftaltes, at alle oplag af sæber, rensmidler, smøremidler, kemikalier opbevares i spildbakker, der som minimum kan rumme indholdet af den største beholder.

Figur 2: Foto til venstre: Afløbsrist i værksted placeret i gulvet imellem stålvaske og udgangsdør mod vest. Foto til højre – udvalg af kemikalier oplagret til højre for stålvaske i værksted.

- 4) at alle oplag af sæber, rensedmidler, smøremidler, kemikalier opbevares i spildbakker, der som minimum kan rumme indholdet af den største beholder.

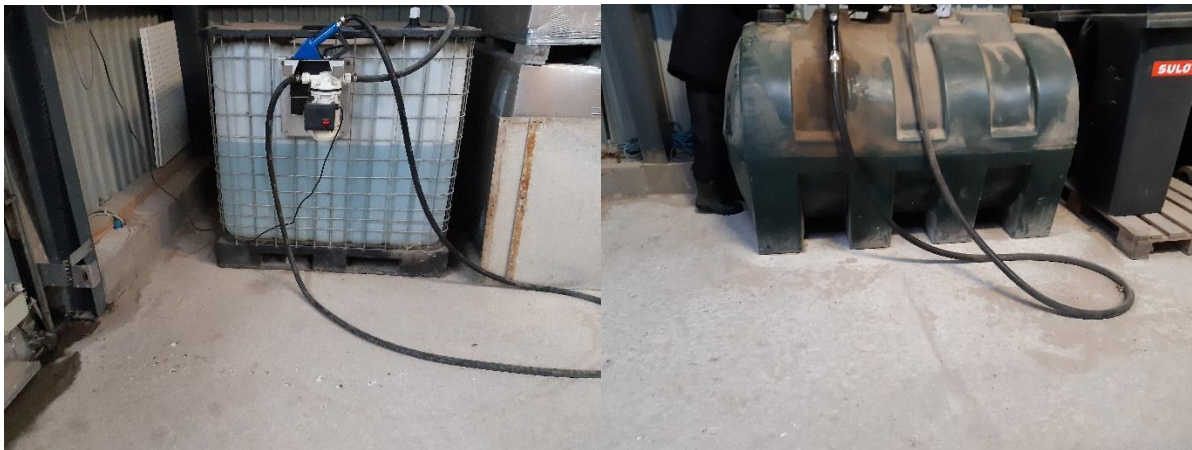
Den sydlige afdeling af halbygningen (nyere tilbygning) indeholdt komprimator til papir og fungerede desuden som garage for en renovationsbil. Der var ligeledes oplag af AdBlue foruden en ny brændstoftank. Betongulvet i hallen hældede ifølge driftslederen ligeledes væk fra port i sydgavl. Tank til AdBlue befandt sig dog umiddelbart inden for porten, hvorfor der ved spild er risiko for udstrømning til omkringliggende arealer uden for hallen uanset fald væk fra portåbning. Det aftaltes, at tank til AdBlue sikres, så spild kan tilbageholdes. Virksomheden overvejer at etablere en spildbakke/støbt afgrænsning til AdBlue-tank.

Figur 3: AdBlue-tank og brændstoftank placeret mod vestvæg i den sydlige del af hal. AdBlue-tank umiddelbart inden for portåbning. Brændstoftank var jf. tankskilt: Harlekin, type HZ, 1400 L, fabrikationsår 2008, G. nr. 1-5820, nr. H2993.

- 5) at tank til AdBlue i den sydlige del af halbygning sikres, så spild kan tilbageholdes.

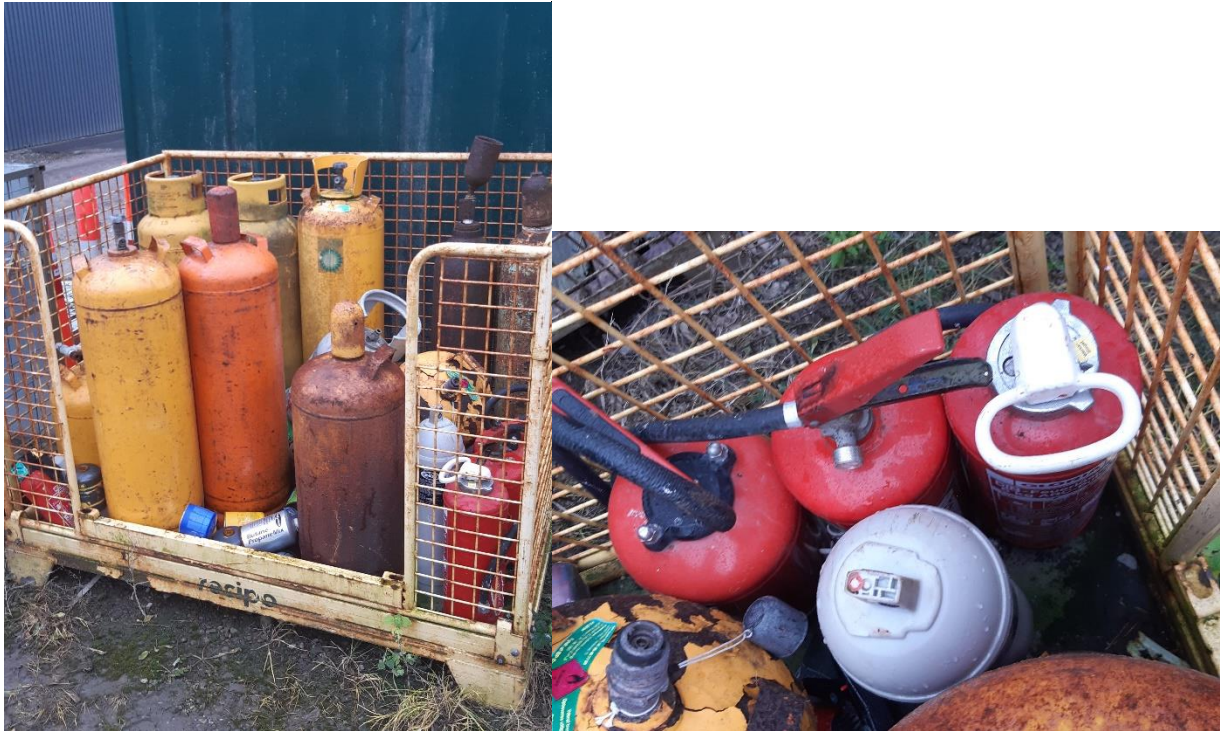
Der kunne konstateres udendørs oplag af farligt affald i form af kasserede brandslukkere. Det må forventes, at disse kan indeholde farlige stoffer såsom PFOS. Det indskræpes, at farligt affald skal opbevares indendørs, jf. særskilt indskærpelse.

Figur 4: Kasserede brandslukkere til højre i buret opbevares udendørs sammen med tomme gasflasker.

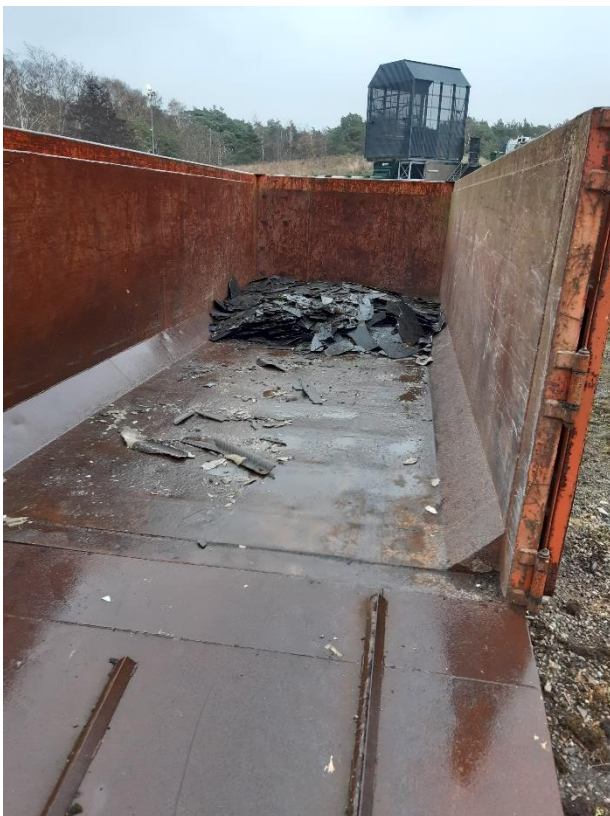
Der kunne ligeledes konstateres, at container til asbestholdigt affald, ikke var overdækket. Det aftaltes, at asbestoplæg skal være i lukket container eller som minimum i container, der er overdækket, hvorved asbestfibre ikke spredes til resten af virksomheden eller til omgivelserne. Opbevaringen af asbestholdigt affald konstateret ved tilsynet lever således ikke op til gældende vilkår, hvorfor der er givet særskilt indskærpelse herpå.

Figur 5: Container til asbestaffald stod åben og var ikke overdækket.

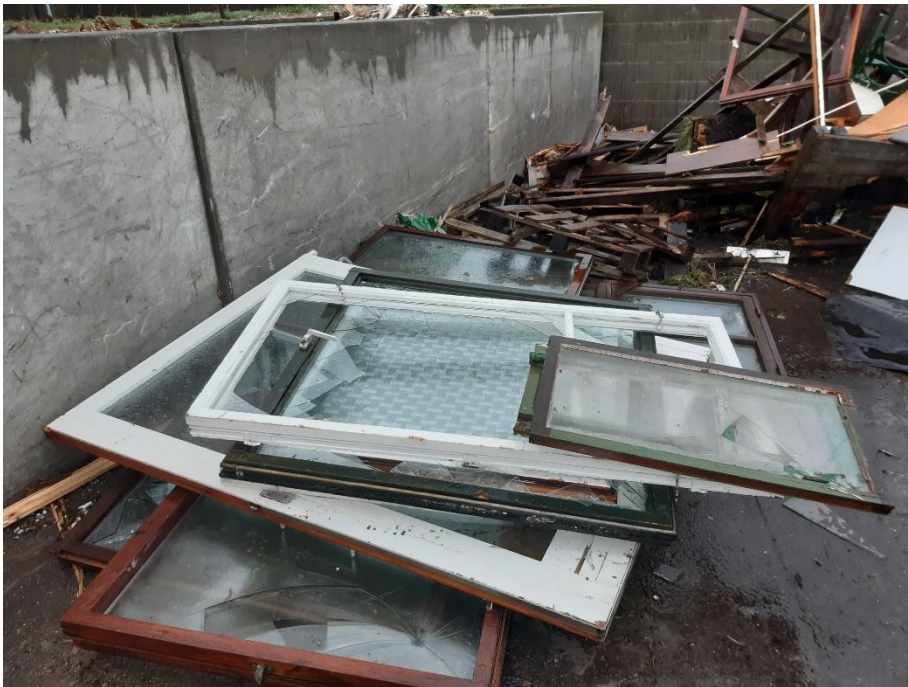
Det blev på tilsynet oplyst, at planglas i trærammer komprimeres sammen med stort brændbart affald i Roller Packer for at mindske volumen under transport, og at det var et ønske fra AVØ.

Der kunne på tilsynet ikke redegøres for, at oplaget ikke indeholdt PCB. Der er risiko for, at vinduer produceret i perioden 1950 – 1977 indeholder PCB. (Datering af vinduet findes sædvanligvis i profilen). Vinduer som ikke kan dateres, skal håndteres som PCB-affald.

Eftersom det ikke på tilsynet kunne dokumenteres, at der ikke var tale om farligt affald, skal affaldet håndteres og opbevares som farligt affald. Affaldet skal derfor som minimum opbevares i en bygning/container, jf. vilkår 23 i godkendelse af 5. august 1995. Der henvises til særskilt indskærpelse.

Figur 6: Oplag af planglas i trærammer sammen med træaffald vest for roller-packer.

Miljøstyrelsen anmoder Læsø Affaldsbehandlingsanlæg om at oplyse, hvordan I fremadrettet vil håndtere vinduer og døre på anlægget. Oplysningen bedes indsendt 3. maj 2022.

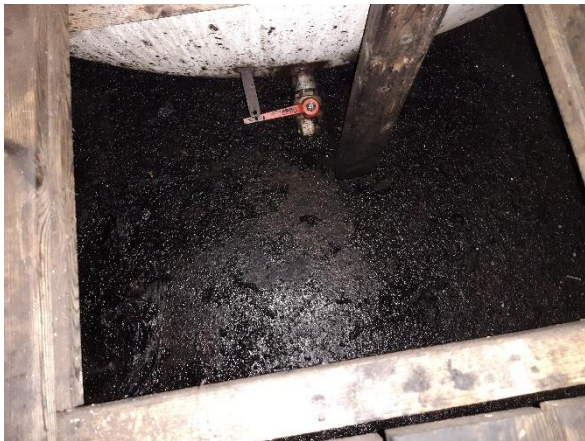
Det kunne konstateres, at der forefindes afløb fra betonkarret under ståltanken. Afløbet har afspærringsventil. Når afspærringsventil åbnes har afløbet forbindelse til olieudskiller umiddelbart nordøst for olieskuret. Endvidere er der afløb fra omlasteplads øst for olieskur via hul i halvmur til skrotplads nord for olieskur, der så ligeledes har afløb til olieudskiller.

Driftsleder oplyste, at man har haft praksis for at tømme tilbageværende vand i ståltanken ud i bundkaret, herefter åbne for afspærringsventilen, hvorved vand iblandet olierester løber til olieudskiller.

Betonkarret fremstod sort og tilsværtet af spildolie. Eventuelle utætheder i selve tanken er dermed særdeles vanskelig endsige umulige at opdage ved inspektion af betonkarret under tanken.

Figur 7: Tilsværtet bund af betonkar i olieskur.

Miljøstyrelsen anmoder Læsø Kommune om inden 3. maj 2022 at fremsende oplæg til, hvordan håndteringen af spildolie fremadrettet kan håndteres på virksomheden, således håndteringen bliver tidssvarende og kommer til at leve op til standardvilkår herfor.

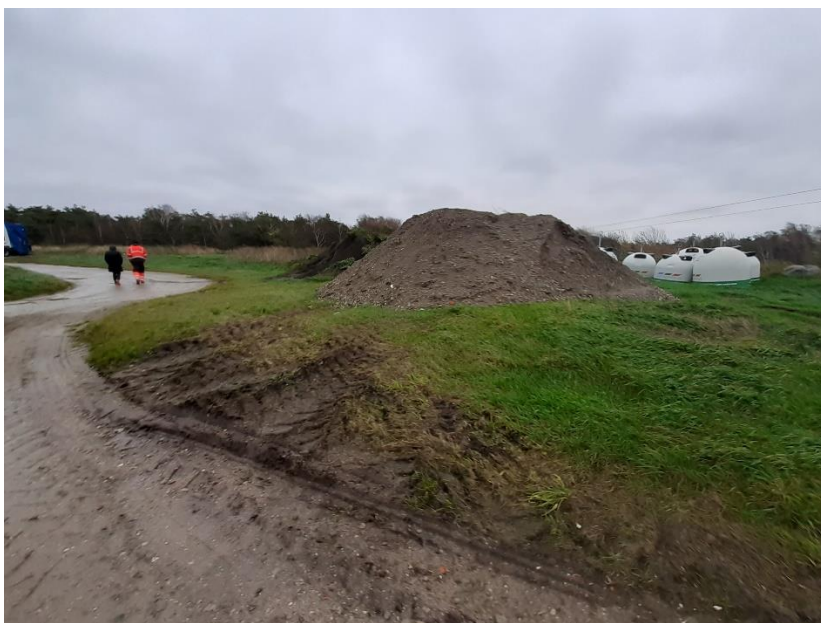
Der forekom diverse oplag af tomme affaldskuber, jord og ”grus”. Det aftaltes, at oplagene fjernes fra deponi-arealerne og deponiet fremadrettet friholdes fra denne type oplag.

Figur 8: Oplag af jord, ”grus” og tomme affaldskuber på etape 7.

- 1) at oplag af jord, ”grus” og tomme affaldskuber fjernes fra etape 7, således der fremadrettet ikke foregår oplag på deponiarealer på virksomheden.
- 2) at håndbog opdateres ift. den opdaterede instruks for håndtering af spildolie, som blev indsendt i forlængelse af spild i 2018. Endvidere bør fremgå tydeligt, at der ikke må deponeres på anlægget. Det blev aftalt, at opdateret driftsinstruks indsendes til Miljøstyrelsen inden 3 måneder, dvs. senest 3. juni 2022.

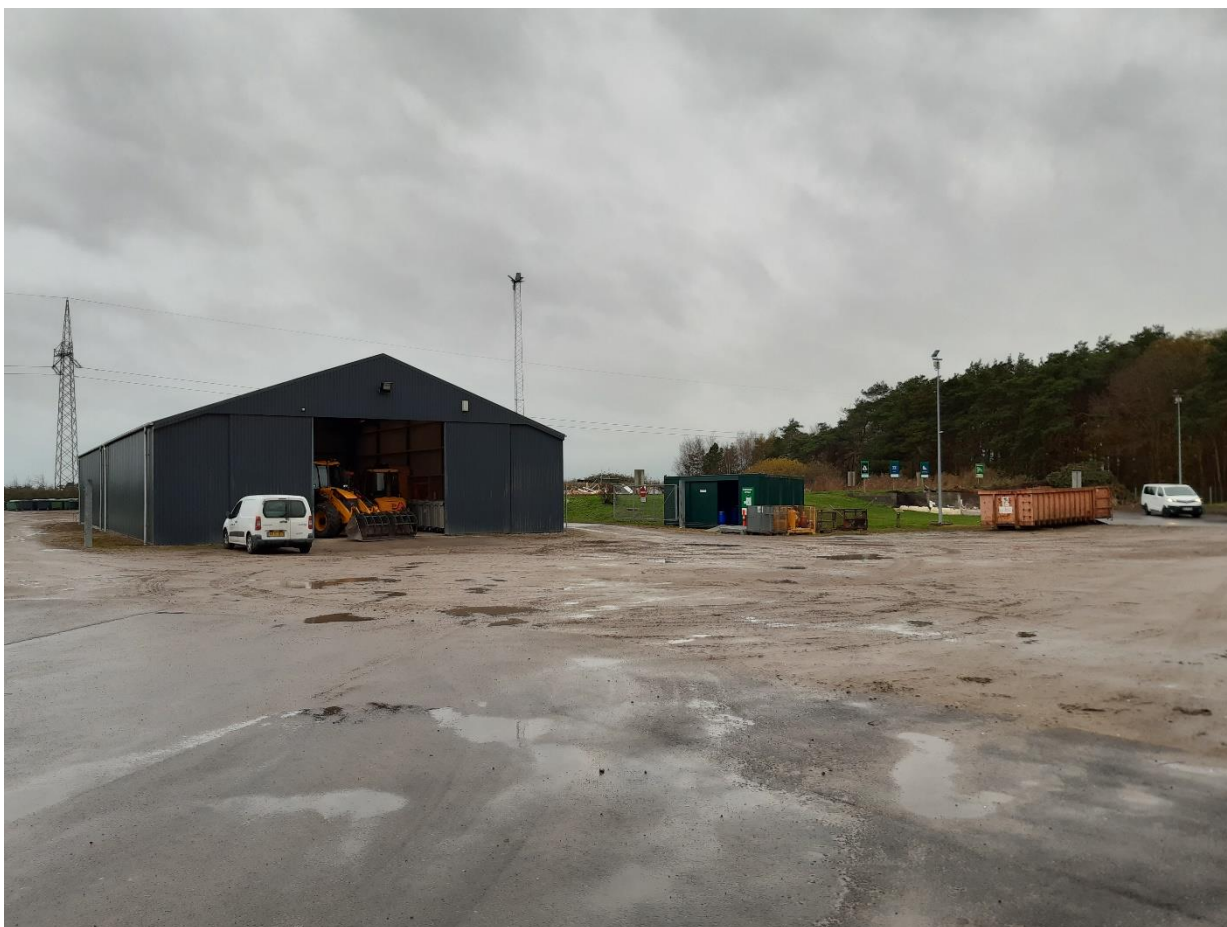
Det kunne konstateres, at hegningen ud mod Kokvadgårdsvej kun er delvist bestående. Iht. vilkår C5 i afgørelse af 4. december 2009, skal virksomhedens område være omkranset af et ydre hegn med aflåselige låger på en sådan måde, at der kun er adgang til det samlede affaldsbehandlingsområde i åbningstiden. Containerpladsen langs Kokvadgårdsvej skal dog ikke indhegnes, ligesom selve deponeringsanlægget (område 7 og 8) efter nedlukning og retablering kan flyttes uden for hegnet.

Det vurderes ikke umuligt men dog besværligt at tilkøre arealerne bag hal for opbevaring af farligt affald, når gitterlåger på begge sider af hallen er aflåst. Håndhævelse af krav til hegning bliver af Miljøstyrelsen vurderet sideløbende med igangværende godkendelsessag.

Figur 9: Der er aflåselige gitterlåger på begge sider af hal til opbevaring af farligt affald. Såvel hal som container til farligt affald er aflåst uden for åbningstiden, men det er muligt at passere forbi imellem hal og låger og låge om container til farligt affald hen over græsskråning.
