MILJØ OG TEKNIK

**Super Dæk Service, Mileparken 2, 2740 Skovlunde, matr.nr. 14cf
Skovlunde By, Skovlunde - miljøtilsynsrapport 2020**

Den 13. oktober 2021 har Ballerup Kommune v/Heidi Bay udført et miljøtilsyn hos Super Dæk Service. Fra virksomheden deltog Pia Bagge.

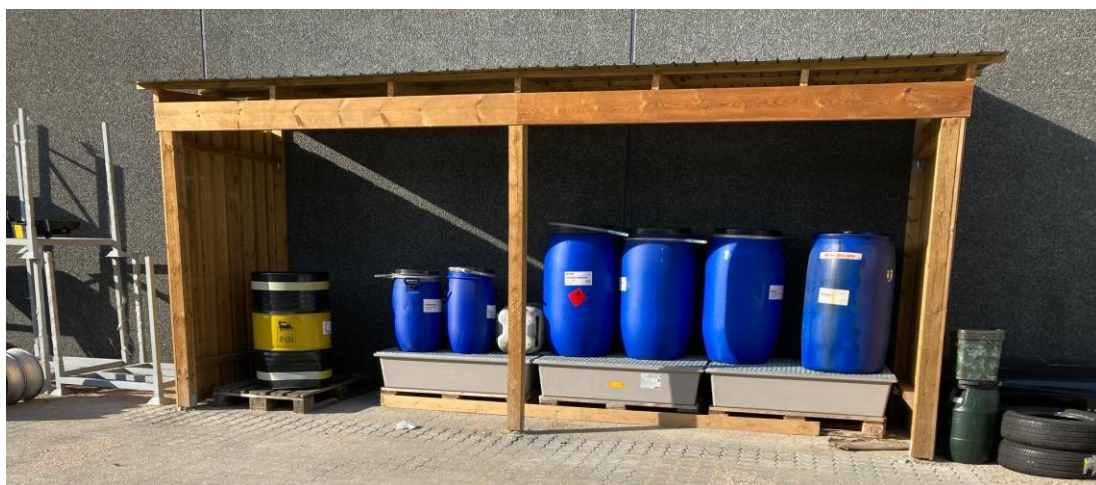
Ved sidste tilsyn var spændfadene opbevaret indendørs med risiko afløb til kloak. Siden sidste tilsyn er der blevet opført et skur til opbevaring af affald, som opbevares i blå spændfade af forskellige størrelser.
