Tilsynsrapport til offentliggørelse

Virksomheder
J.nr. 2019-1782
Ref. LOBMA/BEVCH
Dato: 14.11.2019

Virksomhedens navn	Affaldscenter Kjærgårdsmølle
Virksomhedens adresse	Kilenvej 18, 7600 Struer
CVR nummer	14760504
Virksomhedstype	5.4 Deponeringsanlæg >10 t/dag eller kap. >25.000 t
Tidspunkt for tilsynet	1. okt. 2019
Baggrunden for tilsynet	Basistilsyn og kampagnetilsyn med grundvandsboringer
Varsling af tilsynet	Tilsynet er varslet.
Deltagere fra virksomheden	Mogens Berg, Carsten Zaar Hansen og pladsmand på Kjærgårdsmølle
Tilsynet udført af	Louise Bjerregaard Madsen
Tilsynet omfattede	Tilsyn med biaktiviteterne på deponiet, grundvandsboringerne og sætninger i deponiet.

Boringsstatus for Affaldscenter Kjærgårdsmølle 1. okt. 2019

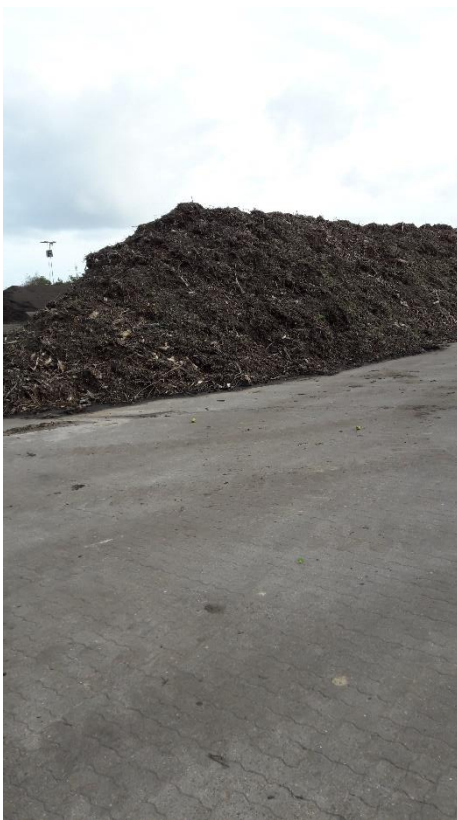
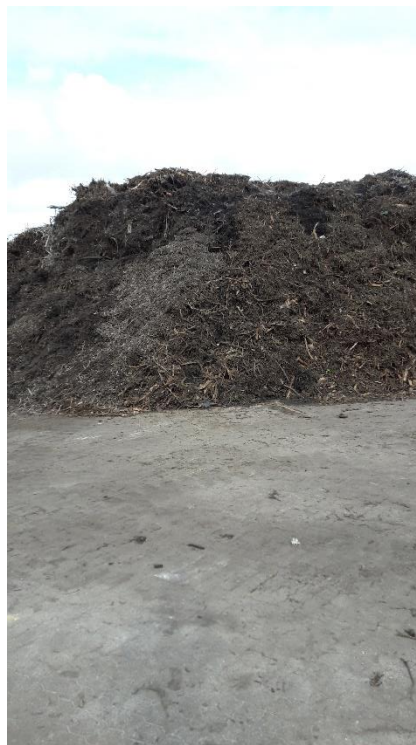
Figur 1 tv. Mile med landbrugskompost. Th. mile med flis, som kan sælges som brændsel. Flisen er sorteret fra det neddelte have og parkaffald.

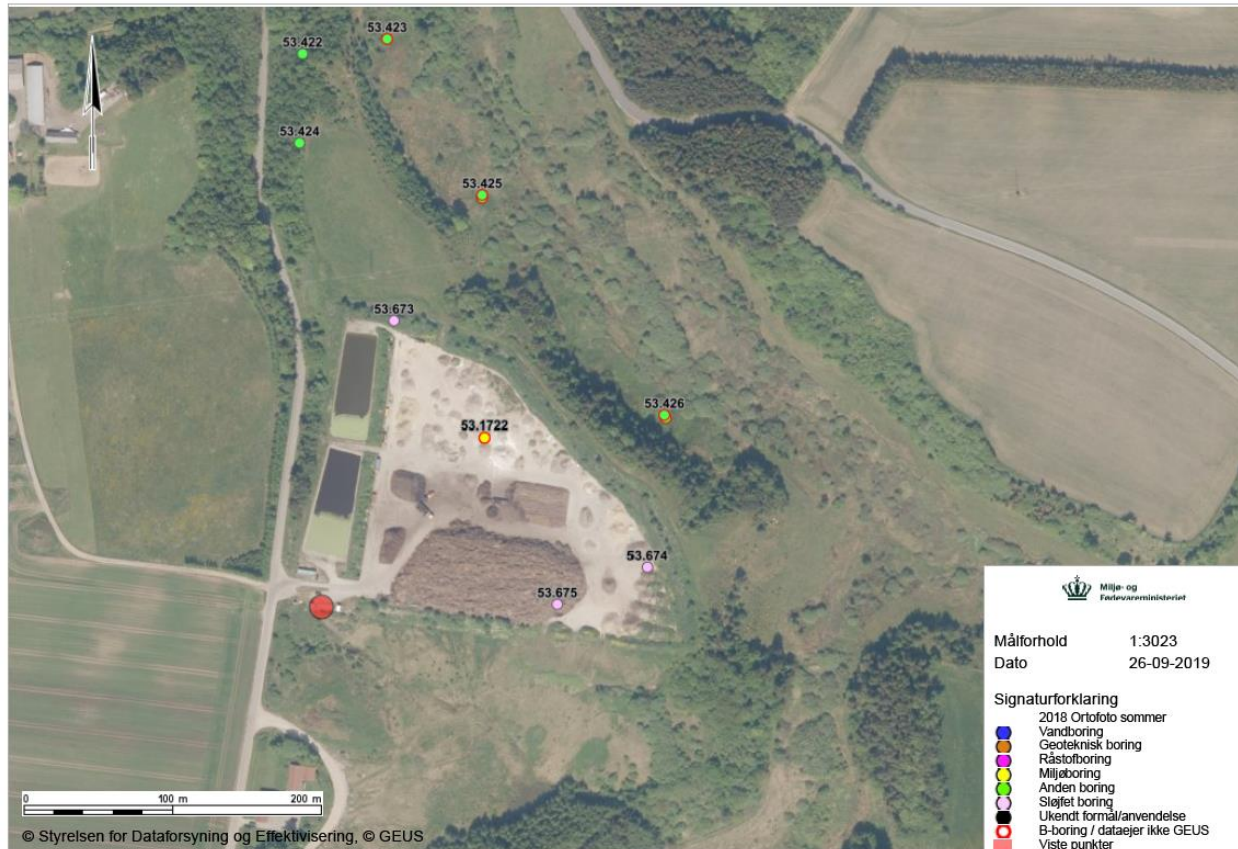
Figur 2 Boring KII med DGU nr. 53.427 ligger bag boring 7 med DGU nr. 53.425 og boring KIII med DGU nummer 53.328 ligger bag boring 8 med DGU nr. 53.426 og kan derfor ikke ses på kortet

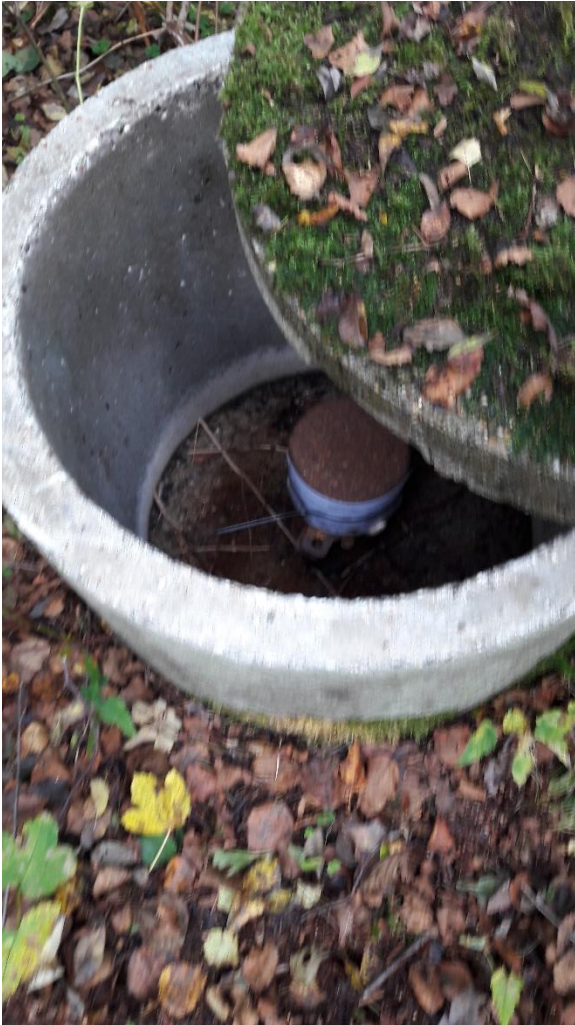
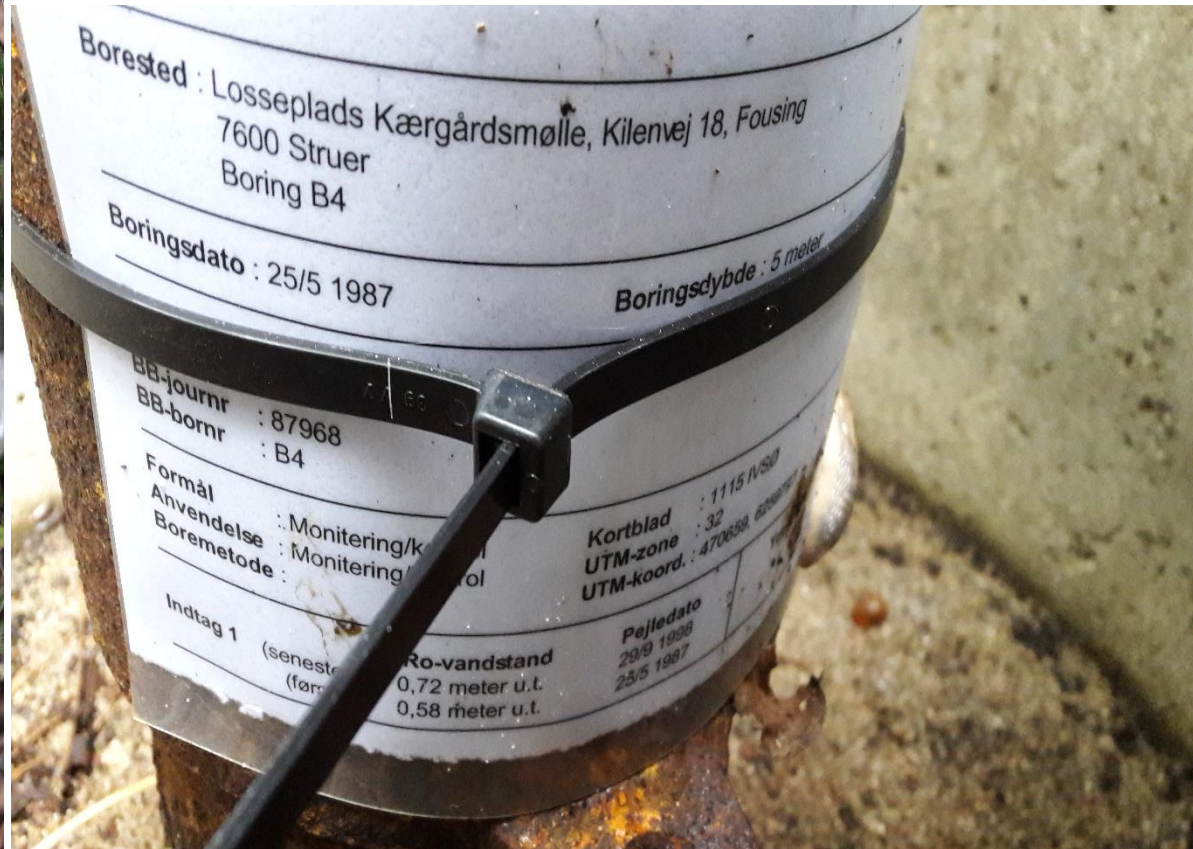
DGU nr. 53.422

Forberedelse			På tilsyn							Efter tilsyn
DGU. Nr.	Anlægs-lokal nummerring	Borings-status i Jupiter	Vilkår om indberetning af vandanalyse r til Jupiter	Seneste grundvands-analyse i Jupiter (i forhold til borings-status)	Placering		Indretning					Opfølgning
		[aktiv, sløjfet]	[Ja +vilkårs-nummer]		på kort i fht. på lokaliteten [OK, ikke OK, uafklaret]	indenfor eller udenfor hegn/deponiets matrikel	Læsbar mærkning af boring - DGU. Nr. - filter-nummerering - anlægslokal nummerering - evt. pejlekote og pejle fikspunkt [Ja, nej]	Vandtæt lukning på forerør [Ja, nej]	1. Beskyttelsesbrønd [Ja, nej] 2. Aflåselig [Ja, nej]	Markerings af fikspunkt og blivende pejlekote	Risiko for indtrængning af overfladevand [Ja, nej]	Har anlægget/kommunen fået besked? [Ja,+ dato for dokument, nej]
53-422	4	Aktiv	Ingen Krav om analyser	Ingen	ja	Udenfor hegn	Ja. Der var ikke angivet pejle fikspunkt	Ja	Der var beskyttelsesbrønd, men den var ikke aflåst.	Nej	Nej	Ja. D. 7-10-2019

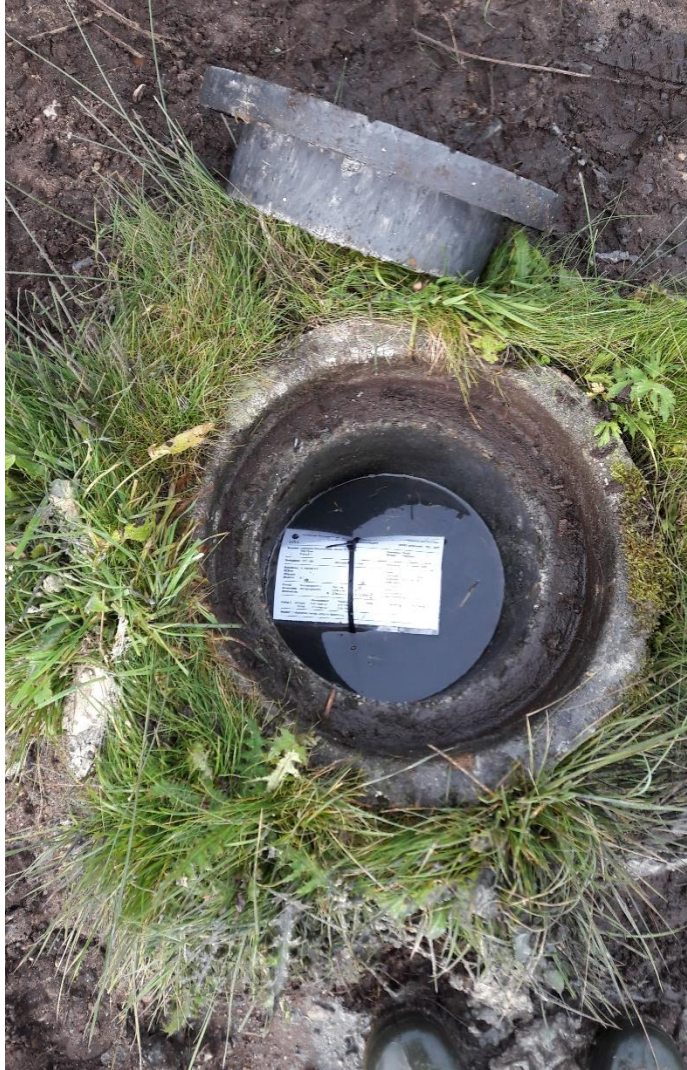
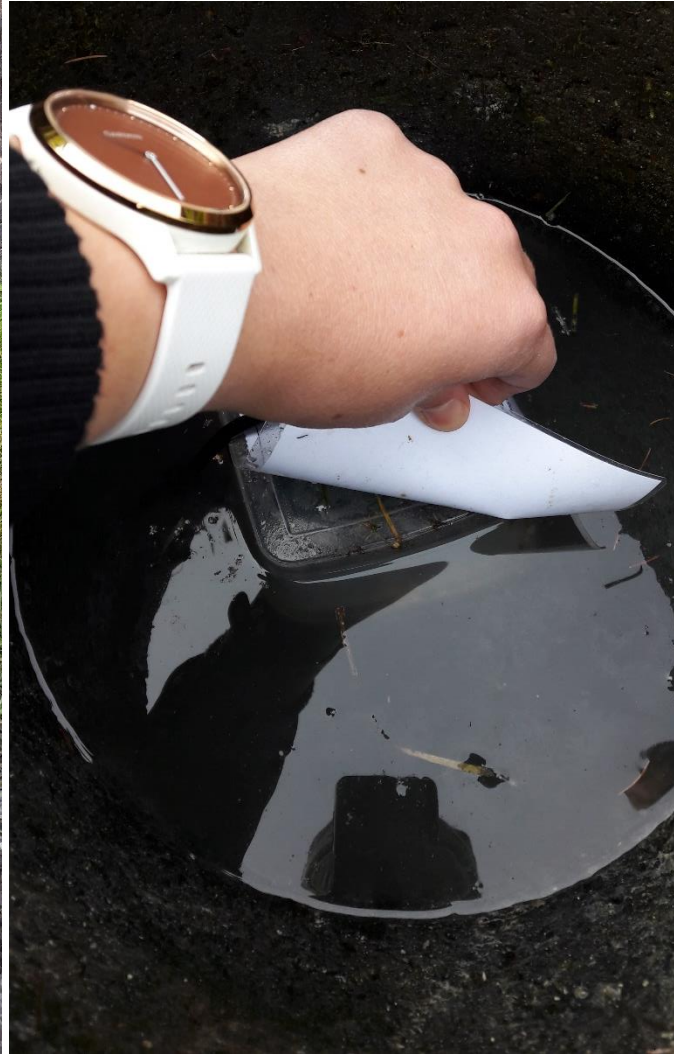
DGU nr. 53.425

53.424	6	Aktiv	Ingen Krav om analyser	ingen			Ja. Der var ikke angivet pejle fikspunkt	Ja	Der var beskyttelsesbrønd, men den var ikke aflåst.	Nej	Nej
53.425	7	Aktiv	Vilkår 4 i påbud af 13. juni 2014	4. feb. 2015			Ja. Der var ikke angivet pejle fikspunkt	Tvivlsom. Der var sat en plastikbøtte over boringsrøret.	Der var beskyttelsesbrønd, men den var ikke aflåst.	Nej	Nej, men boringen var oversvømmet, antager det er grundvand, der er steget op. Vandet stop og over boringshøjden.
53.426	8	Aktiv	Vilkår 4 i påbud af 13. juni 2014	22 maj 2015			Ja. Der var ikke angivet pejle fikspunkt	Ja	Der var beskyttelsesbrønd, men den var ikke aflåst.	Nej	Nej
53.427	KII	Aktiv	Vilkår 4 i påbud af 13. juni 2014	22 maj 2015	Kunne ikke finde brønd. Virksomhed						
53.428	KIII	Aktiv	Ingen Krav om analyser	5. feb. 2015	eftersende billeder af brøndene og deres placering
