Tilsynsrapport til offentliggørelse

Tilsynsrapport

Virksomhedens navn	Verdo Produktion A/S
Virksomhedens adresse	Kulholmsvej 12, 8930 Randers NØ
CVR nummer	25481984
Virksomhedstype	1.1a Forbrænding i anlæg \geq 50 MW (kul ell orimulsion)
Tidspunkt for tilsynet	06.09.2023, kl. 15-15:30
Baggrunden for tilsynet	Tilsynskampagne 2022/23 vedr. brandslukningsanlæg
Varsling af tilsynet	3. august 2023
Deltagere fra virksomheden	Finn Laustsen
Øvrige deltagere	-
Tilsynet udført af	Claus Lübeck Christensen og Charlotte Clausen
Tilsynet omfattede	Tilsyn med virksomhedens brandslukningsanlæg, herunder oplag af skumslukningsmidler, spredningsveje ved test af brandslukningsanlæg og tæthed af belægninger knyttet til arealer, hvor skumslukningsmidler kan forekomme ved oplag og brug.
Materiale udleveret	-

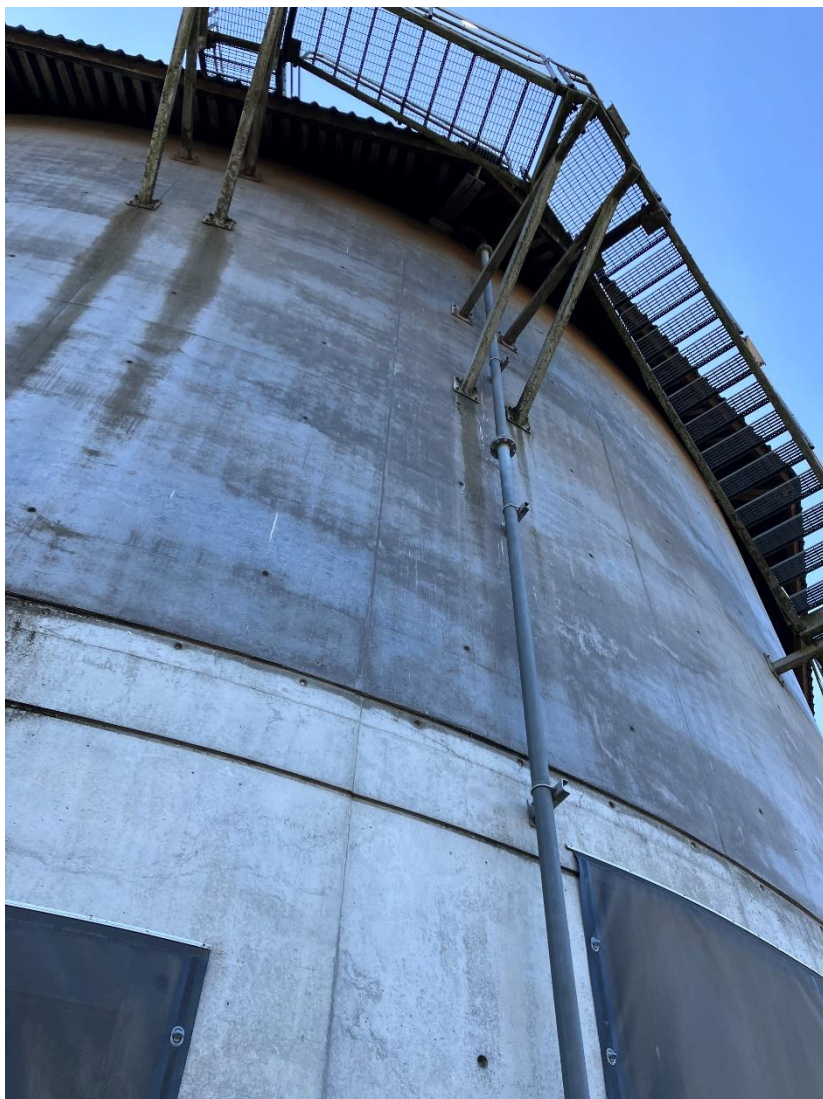
Hos Verdo Produktion er der en enkelt træflissilo, hvor der er tilkøbt et brandslukningsanlæg. Siloen og brandslukningsanlæg er opført i 2010. Udenpå siloen er et

tilkoblingssted til stigrør, der når op på siloen tag. Brandvæsenet kan tilføre vand via tilkoblingsstedet, se foto 1 og foto 2.

Foto 1: Træflissilo med stigrør til tag.

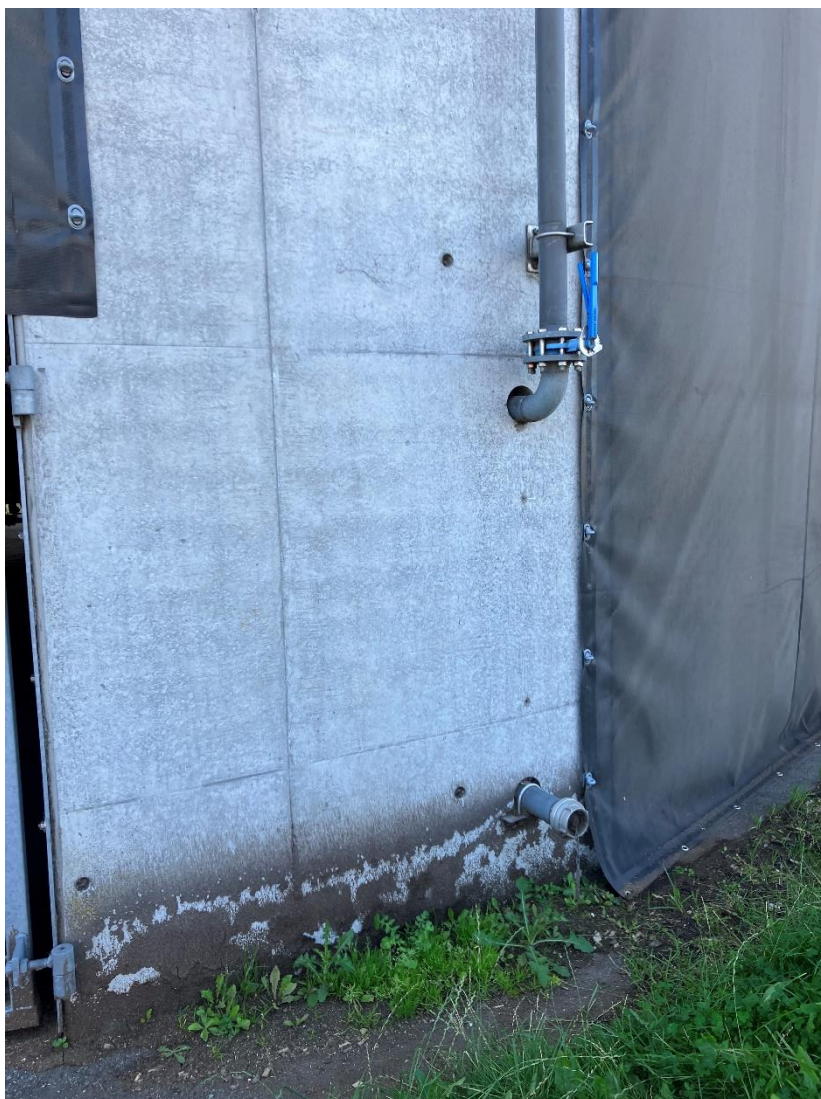
Foto 2: Tilkoblingssted til stigrør på træflissilo.

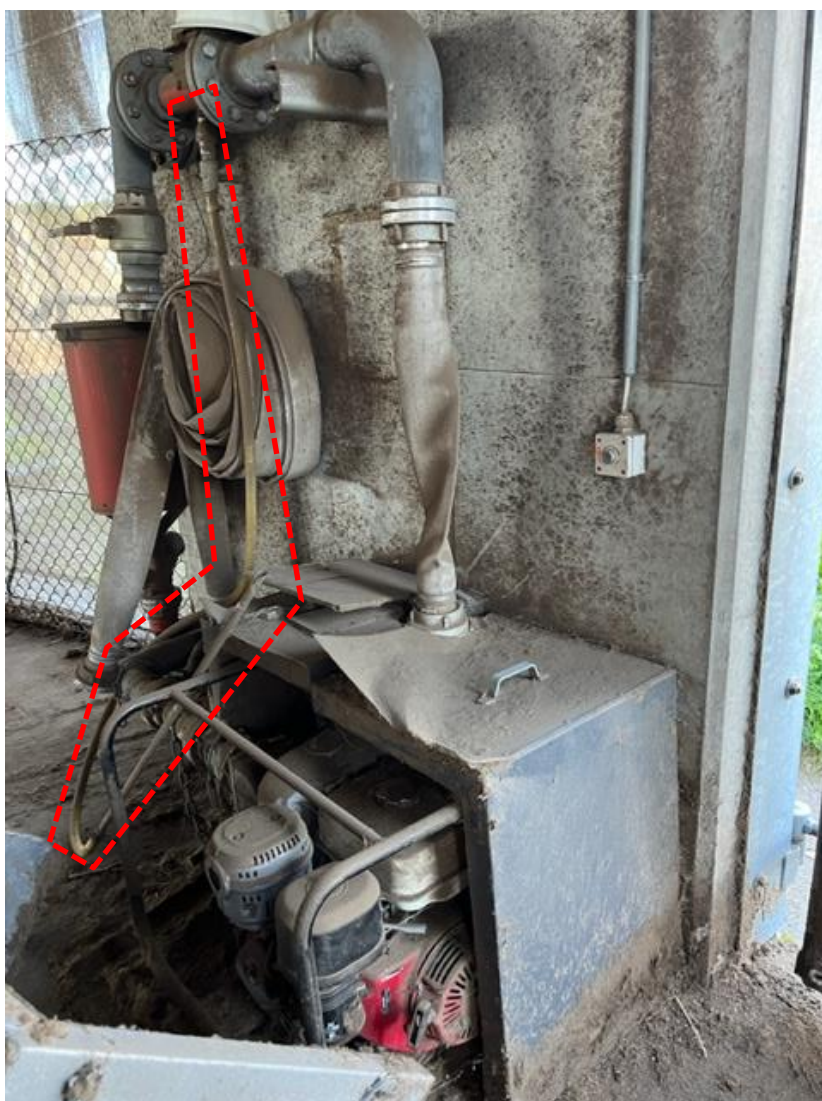
Inde i træflissiloen er der et brandslukningsanlæg bestående af pumpe, ejektor og dysesystem, se foto 3. Under tilsynet oplyste virksomheden, at brandslukningsanlægget aldrig har været i brug, og aldrig er blevet testet. Virksomheden har efter tilsynet oplyst, at skumslukningsanlæg på filssiloen nu er blevet testet, og at DKV planen for siloen er blevet opdateret, så der gennemføres inspektion og funktionsafprøvning hvert kvartal. Stigerøret indgår nu i virksomhedens årlige test af brandslukningsmateriel generelt.

Der er ikke brandskum ved træflissiloen og virksomheden oplyste, at brandskum vil skulle leveres af brandvæsenet i tilfælde af en brand. Tilslutning af brandslukningsmiddel foregår ved at en plastslange ved pumpen puttes i en medbragt dunk med slukningsmiddel, hvorefter slukningsmiddel opsuges til slukningsvandet i et fast blandingsforhold. Træflis har en fugtighed på ca. 40 % og virksomheden oplyste, at der derfor vil være en meget lille risiko for brand i siloen, der vil skulle slukkes med brandskum. I tilfælde af brand vil brandslukningsvand og evt. brandskum blive ledt ind i siloen og gå til afløb i bunden af siloen hvor afløbet er forbundet til en lukket tank, hvorfra det kan suges. Der vil ikke være afløb til nærliggende recipient.

Foto 3: Pumpe, dysesystem og ejektor inde i træflissioloen. Plastslange og metalstuds til at putte i dunk med slukningsmiddel er markeret med rød stiptet kontur.

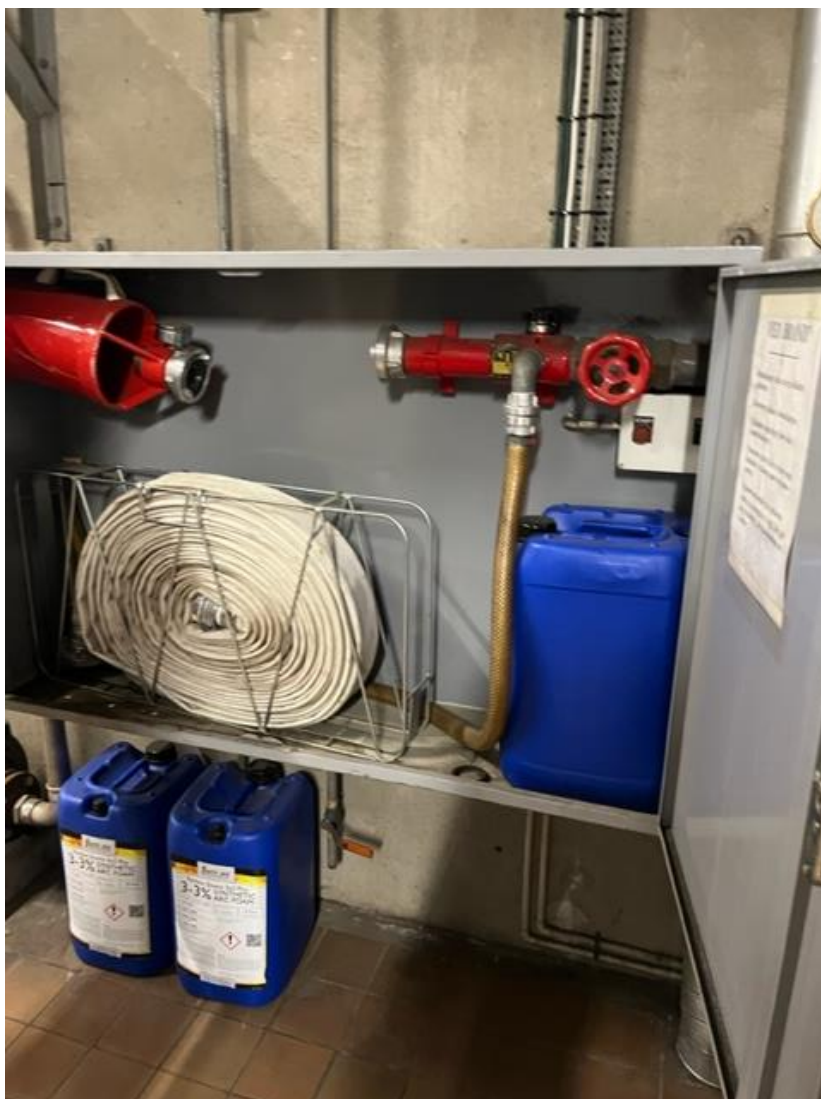
Ved selve kraftværket har virksomheden et brandskab med brandslukningsudstyr på væggen indendørs bestående af slange, dyse og en dunk med brandskum, der kunne tilsluttes. Der kunne ikke ses mærkning på dunken i brandskabet, se afsnittet opsummering.

Under skabet stod 2 x 25 l dunke af typen Forntec Environ 3x3 Plus 3-3% Synthetic Arc Foam i oplag på flisegulv, se foto 4.

Der var ikke spildbakke under dunkene med brandskum. Belægningen bestod af fliser, og der var ikke tegn på revner i belægningen. Virksomheden forklarede, at kloakafløb i gulvet er langt fra dunkene. Afløbet går til kommunalt renseanlæg, se afsnittet opsummering.

Foto 4: Brandskab med brandslukningsudstyr og dunke med brandskum i oplag under skabet.

Virksomheden oplyste, at udstyret ikke er brugt og ikke er testet, men er etableret som en forebyggende foranstaltning i tilfælde af brand.

- Kemikalier/brandskum i brandskabet var ikke mærket. Miljøstyrelsen skal gøre opmærksom på, at kemikalier skal være mærket. Virksomheden skal derfor sende fotodokumentation for mærkning senest den 31. juli 2024. (Fotodokumentation er fremsendt den 4.7.2024)
- Kemikalier/brandskum på gulvet stod ikke på en spildbakke. Afløbet i bygningen var i betydelig afstand derfra. Miljøstyrelsen vurderer ud fra oplysningerne, at risikoen for spild er begrænset, idet der i praksis ikke sker anvendelse af slukningsmidlerne, og risikoen for at eventuelle spild kan nå et afløb er minimal. Miljøstyrelsen gør dog opmærksom på, at det er virksomhedens ansvar, at skum, som er et kemikalie, opsamles og at påfyldning, test af anlæg mv. udføres uden risiko for forurening af jord, grundvand og overfladevand.
