Sags ID: 440404

Opfølgning på tilsyn udført den 9. september 2021

Miljøsagsbehandler Marlene Blak fra Teknik- og Miljømyndighed Lolland Kommune var den 27. september 2021 på uanmeldt tilsyn på Stensøvej 3, 4900 Nakskov.

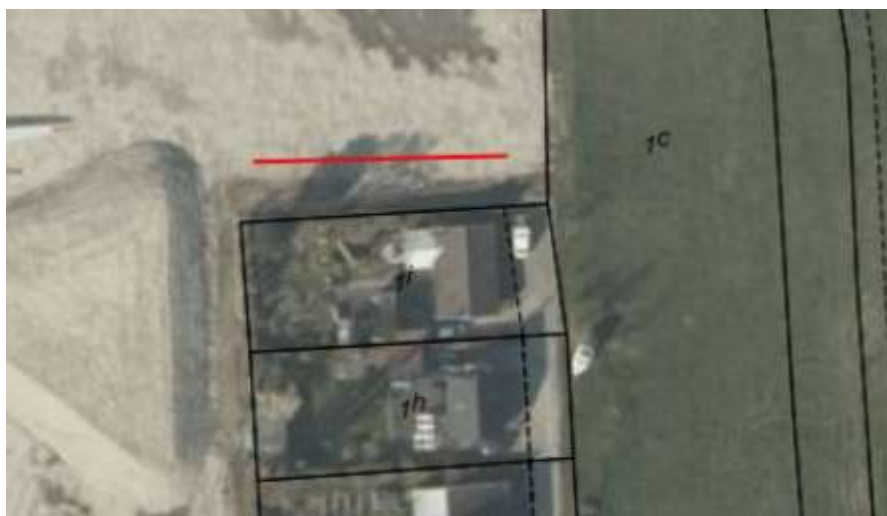
Der var på tilsynstidspunktet udlagt vold på hele det korte stykke ved enden af Thorsvej. Se luftfoto, hvor den røde streg markerer, hvilket stykke af volden, der er etableret.

Foto: Rød streg markerer, hvilket stykke af volden, der er etableret – mangler dog markeringsnet og ren overjord.

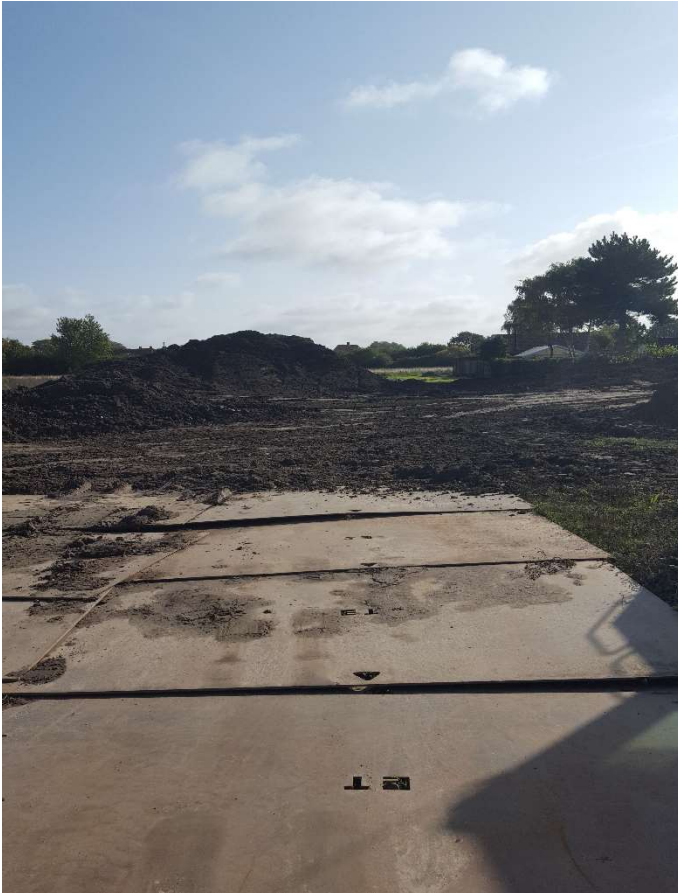
Foto: Etablering af den korte del af volden ved enden af Thorsvej.

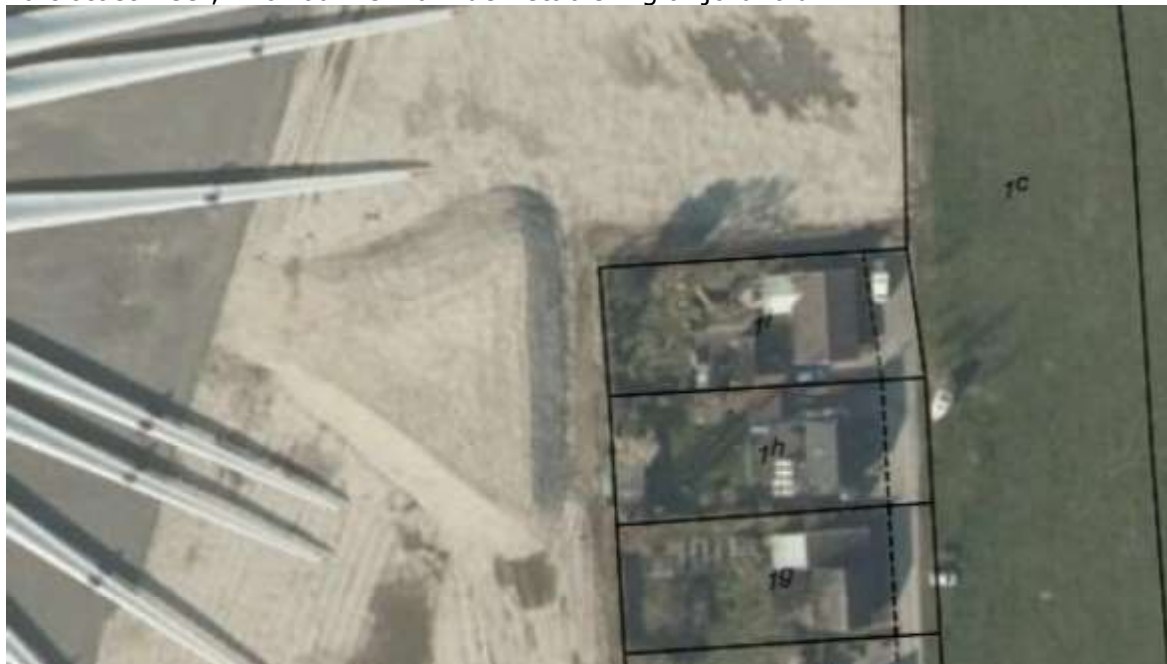
Derudover er der rykket lidt rundt på en allerede eksisterende jordbunke, som lå på arealet inden man påbegyndte etableringen af jordvolden. Denne jordbunke stammer fra etableringen af Vestas oplagsplads for vindmøllevinger.

Luftfotoet viser, hvor bunken lå inden etablering af jordvold.

Foto: Eksisterende jordbunke inden opstart af jordvoldsprojekt.

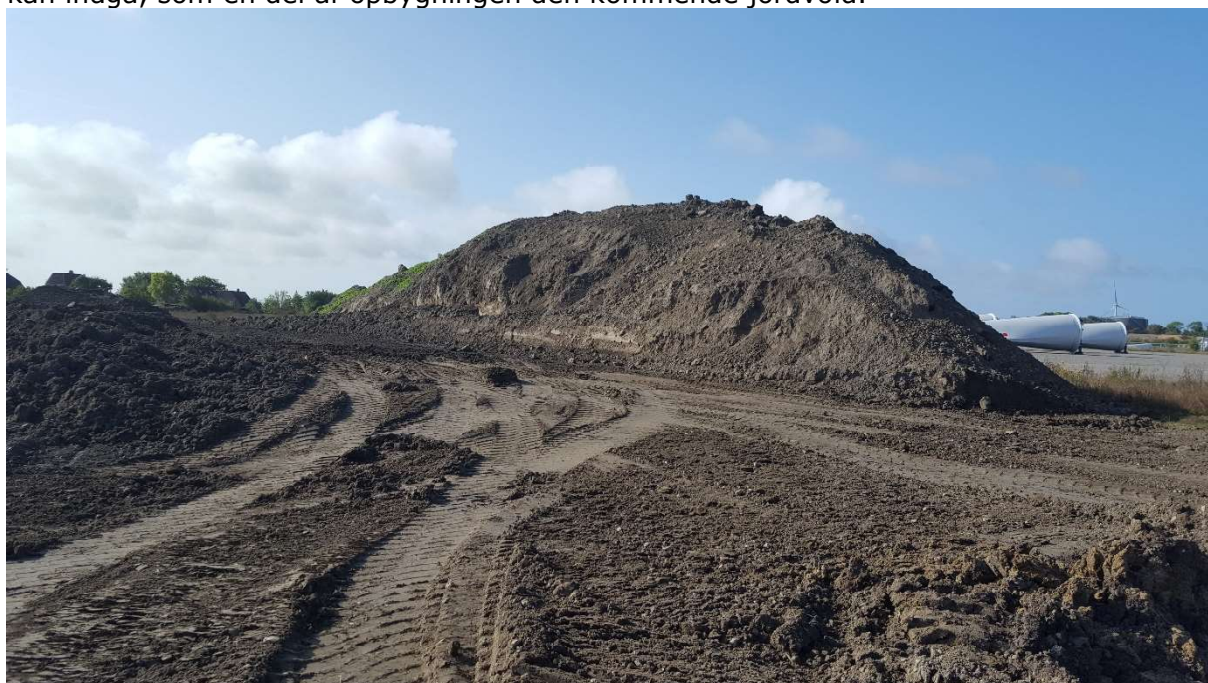
Nedenstående foto viser, at der er blevet rykket rundt på eksisterende jordbunke, så den kan indgå, som en del af opbygningen den kommende jordvold.

Foto: Tidligere jordbunke, som nu er flyttet lidt rundt.

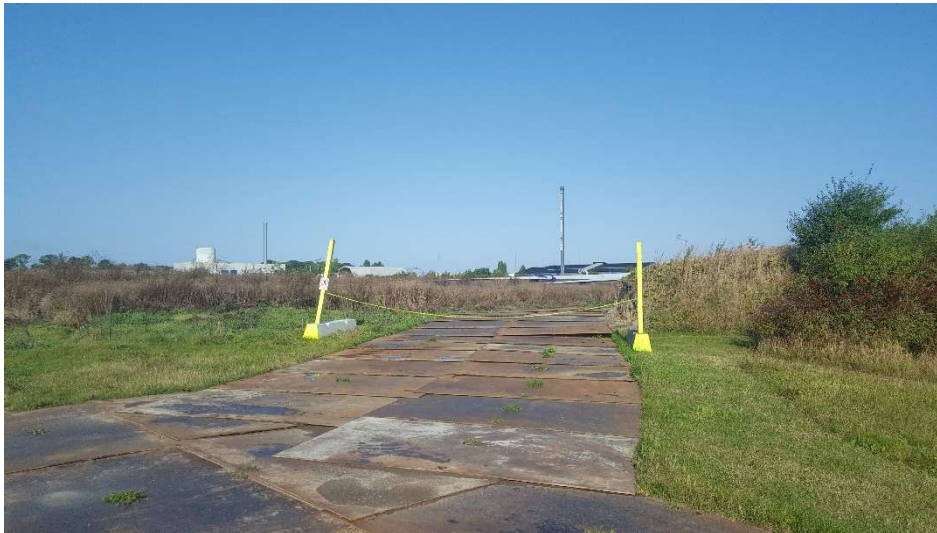
Foto: Afspærring ved indkørsel ved søen.

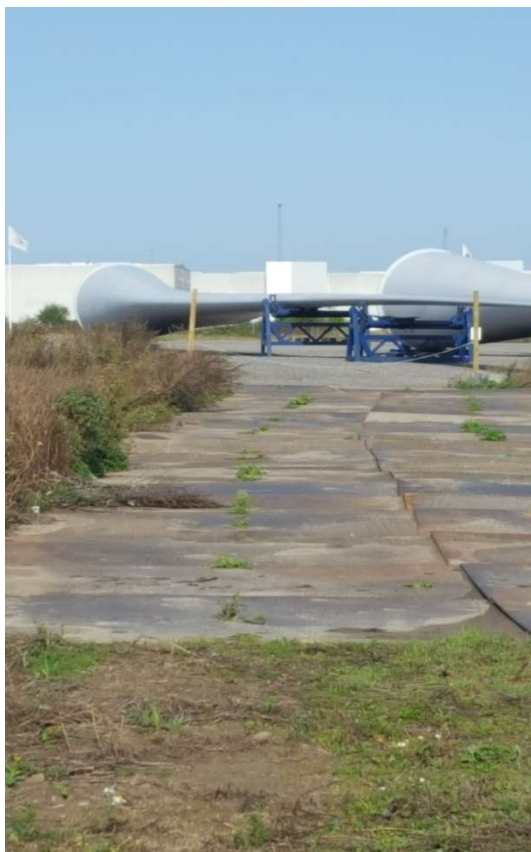
Foto: Afspærring ved indkørsel midt på pladsen.

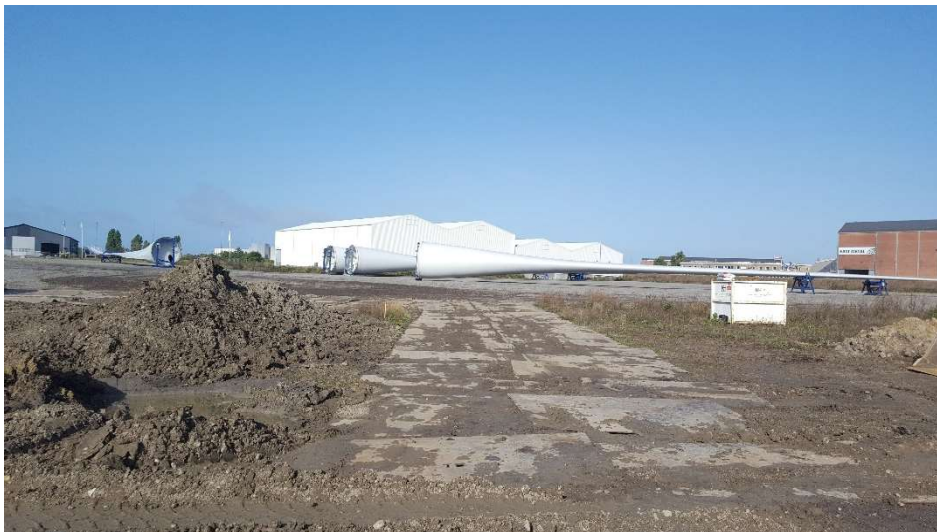
Der var sat afspærring op ved indkørselsvejene på nær et sted. Det blev aftalt med Karl Anker, at en af gravemaskinerne ville blive sat på tværs ved den indkørsel, hvor der ikke var sat afspærring op ved arbejdsdagens ophør.

Foto: manglende afspærring på nordlig del af pladsen.

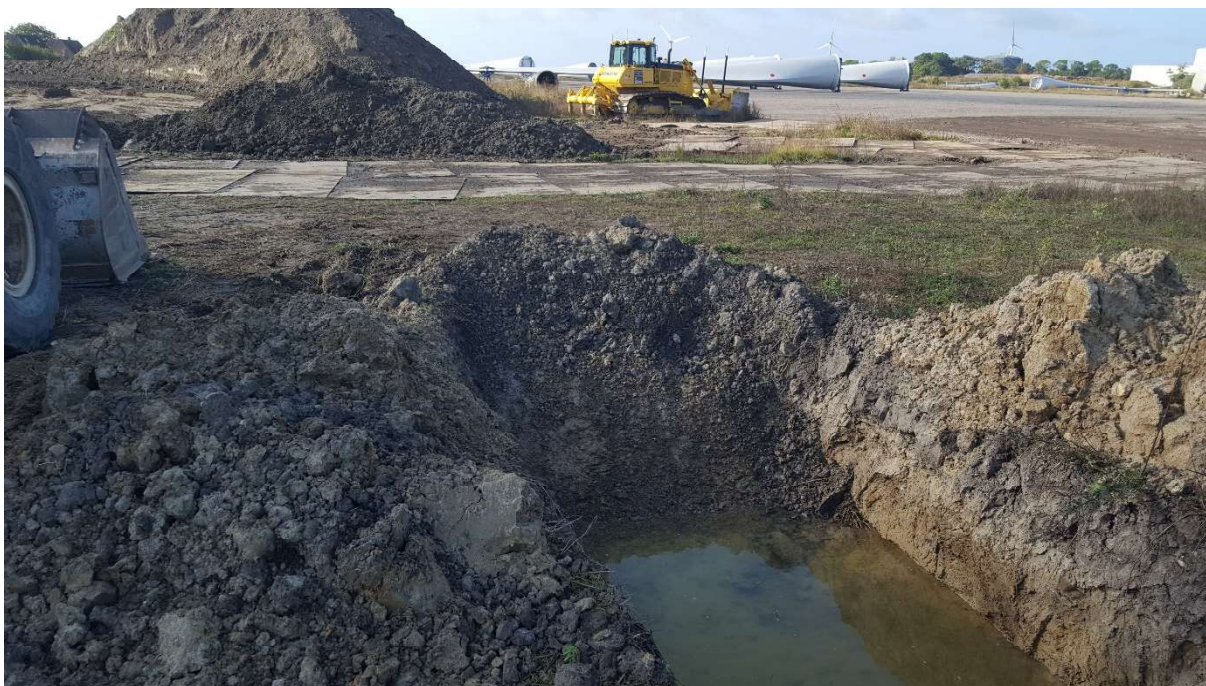
Ved tilsynet kunne det konstateres, at der var gravet et hul til vurdering af grundvandsspejlet. Hullet var ca. 1,5 meter dybt, og der stod ca. 30-40 cm vand i det. Det vurderedes dog, at være regnvand og ikke grundvand, der stod i hullet, da hullet ikke var overdækket, og det havde regnet dagene forinden.

Foto: Gravehul for vurdering af grundvandsstanden.

Karl Anker oplyste, at han kunne fjerne vandet med gravkoen, og at vi derefter kunne tjekke, hvor højt grundvandsspejlet stod. Det blev aftalt, at vandet ville blive fjernet om mandagen.

Det er vigtigt, at hullet står et døgn tid, førend grundvandsspejlet kan vurderes.

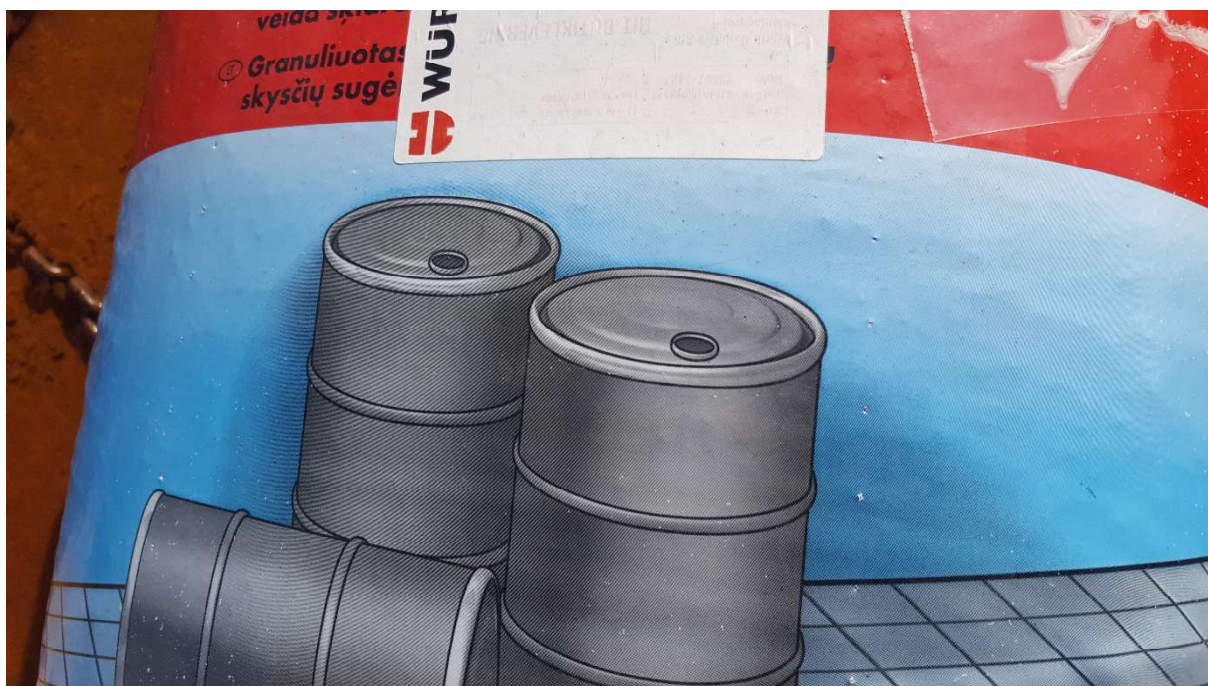
Der lå opsugningsmateriale på pladsen, hvorfor det vurderes, at vilkår 4.7 er opfyldt.
