## Tilsynsrapport til offentliggørelse

### Tilsynsrapport

| Virksomhedens navn | Odense Nord Miljøcenter |
| Baggrunden for tilsynet | Relateret tilsyn:<br>2. tilsyn med udlægning af polymermembran på<br>ny enhed 3A. |

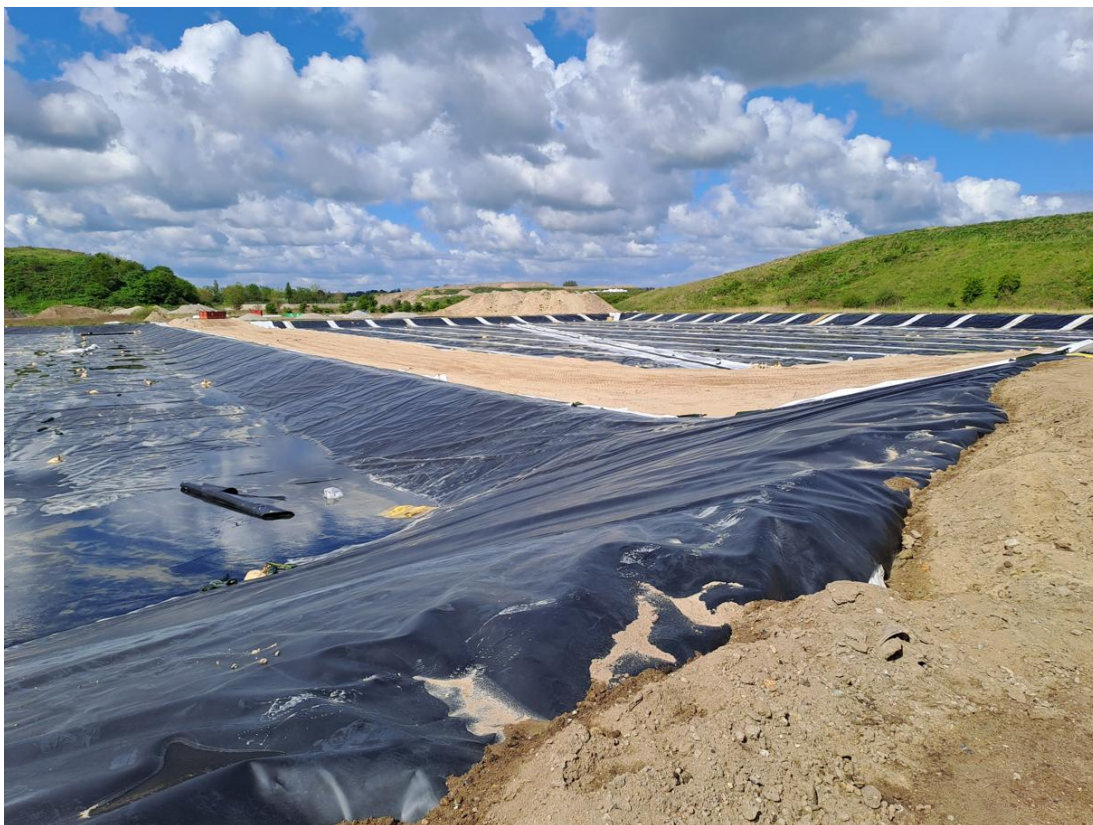
Billede 1. Udlægning af drængrus og dræn på den nordlige del af enhed 3A. Der stod meget vand på membranen, da det havde regnet om natten.

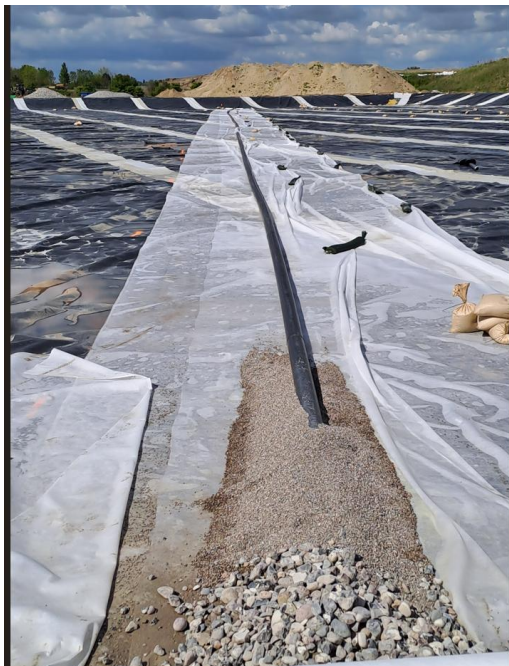
Billed 2. Perkolatdræn (hoveddræn)

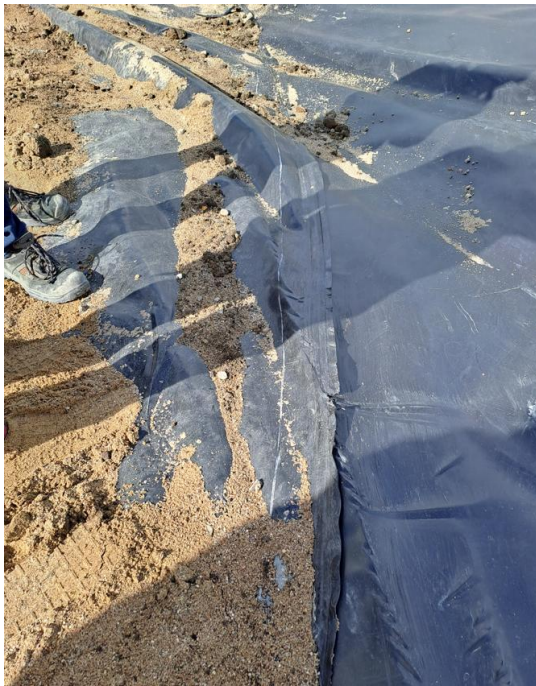
Billede 4. Sammensvejsning af ny og gammel membran (1C).

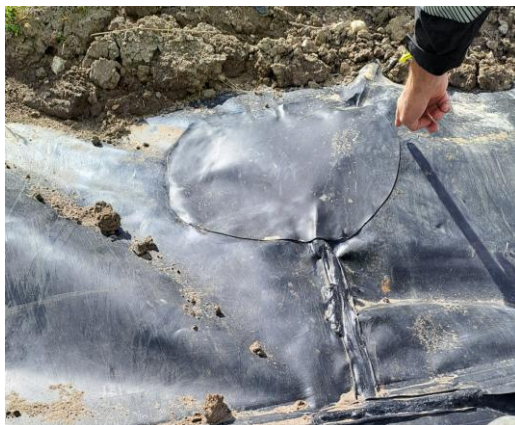
Sammensvejsningen mellem ny og gammel polymermembran blev besigtiget. Der lægges bentonitmåtter ud over samlingerne som en ekstra sikkerhed for, at samlingerne er tætte. Der var en del huller i membranen øverst (mod øst) af den sydlige del af enheden. Det blev forklaret, at membranbanen var lettet og bukket sammen, hvilket havde medført, at der var kommet enkelte huller og mærker i membranen.

Billede 5. Der er en del huller i membranen som er blevet lappet. Både svejsesømme og lapper tæthedstestes.

Miljøstyrelsen spurgte ind til, hvordan det sikres, at alle huller opdages og registreres. Rambøll oplyste, at membranen løbende gennemgås og lappes. Alle lapper vaccumtestes.

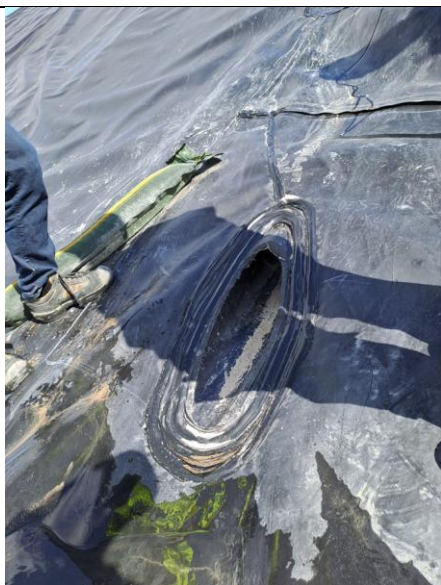
Påsvejsning af polymermembran på udløbsbygværket, hvor hoveddrænet for perkolat er ført gennem voldanlægget, blev besigtiget. Der er svejst 2 polymermembraner på PU pladen på bygværket. Perkolatdrænet bliver ført gennem volden til brønden uden for enheden. Perkolatdrænene vil blive spulet herfra.

Billed 6. Udløbsbygværket på sydlige del af enheden, hvor hoveddrænet for perkolat er ført gennem voldanlægget.

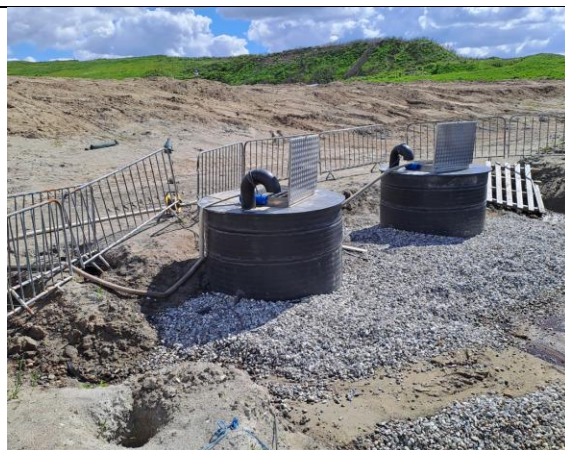
Billed 7. Perkolatbrønde uden for enheden.
