Tilsynsrapport til offentliggørelse

Tilsynsrapport

Virksomhedens navn	FMC (Cheminova A/S)
Virksomhedens adresse	Thyborønvej 78, 7673 Harboøre
CVR nummer	12760043
Virksomhedstype	4.4 Fremstilling af plantebeskyttelsesmidler/biocider
Tidspunkt for tilsynet	29.06.2021
Baggrunden for tilsynet	Relateret tilsyn
Varsling af tilsynet	10. juni 2021
Deltagere fra virksomheden	Inge Margrethe Jensen
Øvrige deltagere	-
Tilsynet udført af	Rasmus Søgaard og Anders T Kristensen
Tilsynet omfattede	Affaldsområder (Kota-plads, KK-plads, big-bagplads, sorteringsplads og specialdepot) Bygning for spildevandsforbrænding Lokalitet for omhældning af DMT formulering Tapperier Forsyningsanlæg (Råvaretanklager, prøvetagningssteder i kølevandsledninger og ludtank i Thyborøn)
Materiale udleveret	Fotos

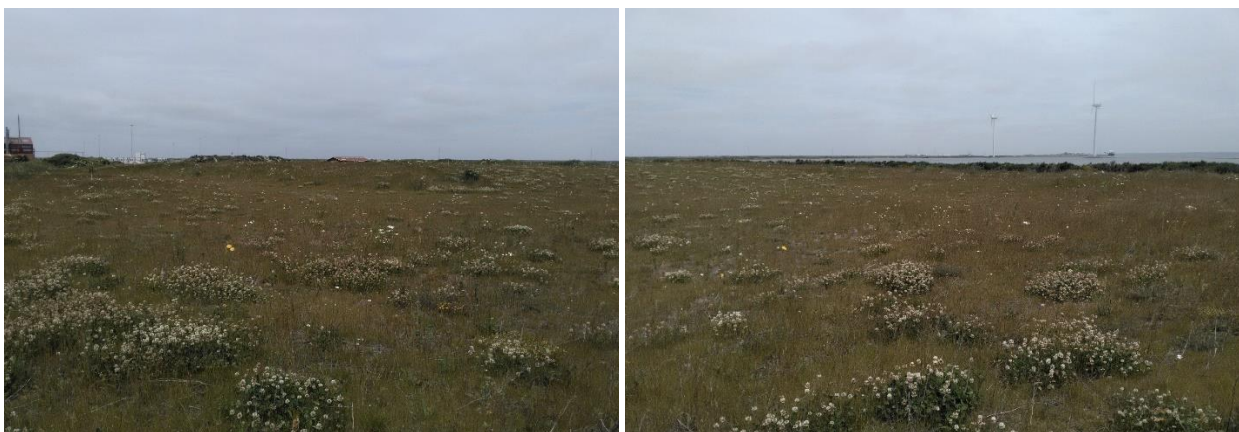
Specialdepotet

Tilsynet gik en runde på arealet og konstaterede at slutafdækningen nu er gennemført og at der er ved at være god plantevækst på overfladen. Floraen ser lovende ud i forhold til, at området med tiden vil udgøre en naturlig del af floraen i området.

Der var ingen beton eller løst affald i området. Der stod stadig en del stænger med markering for tykkelsen af slutafdækningen, som alle steder var ≥ 60 cm.

Vi så 2 pejlebrønde inde i deponiet, hvoraf den ene var i dårlig stand. Det blev aftalt, at alle brønde (herunder pejlebrønde) tilknyttet specialdepotet efterses, herunder opdateres og afmærkes. Alle brønde skal mærkes, så de let kan identificeres i forhold til indretningen af deponiet. Af hensyn til gennemsigtighed i monitoringen, bør den miljøtekniske beskrivelse for specialdepotet opdateres, så formål og placering af brøndene fremgår.

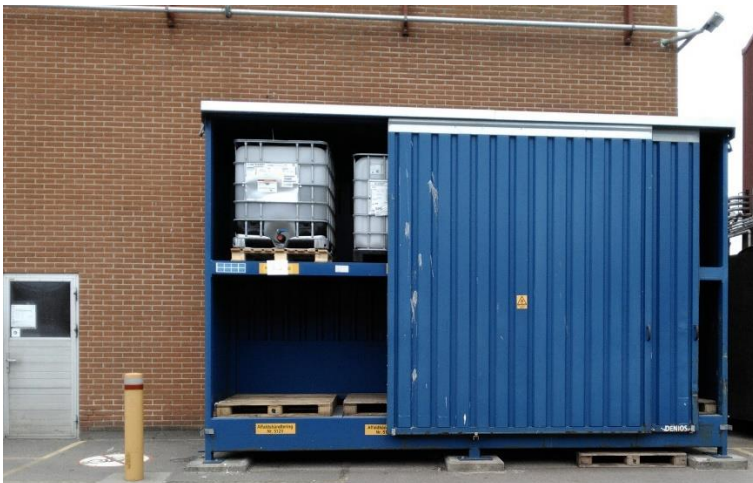
Tapperi Nord

Tappelinjen med påfyldning og etikettering blev fremvist. Gulve og området som helhed virkede rent og ingen lugt var at bemærke. Ved evt. spild i Tapperierne laves aht. vurdering af relevant PPE en "sikker job-analyse" inden opsamling/indgreb. På østsiden af bygningen så vi ny lukket container/skab til opbevaring af tønder/IBC, samt på vestsiden grå opsamlingskar under IBCere, så spild til belægning undgås.

FMC kører for tiden et projekt, med formål at føre kontrol med udløbsdato på IBC-containere. Det blev drøftet, at placering af diverse ikke-rent materiel i tilfælde af regn potentielt kan forurene til overfladevandssystemet. Containerterminalens opsamlingsbassin er rengjort og eftersat tidligere på måneden.

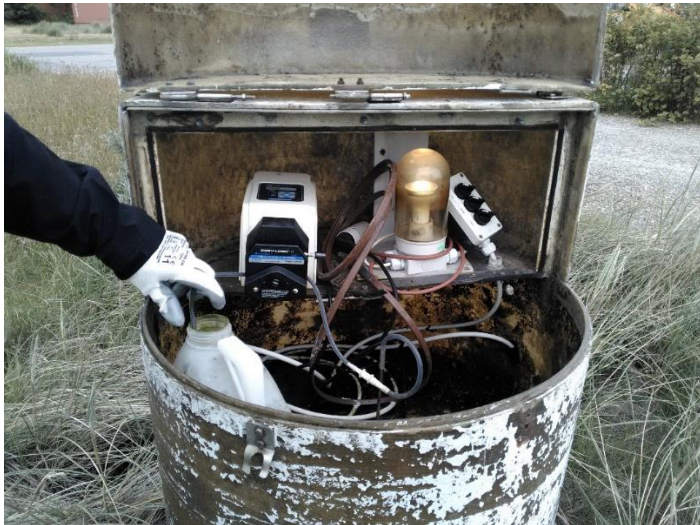
Kølevandsudledning/prøvetagningssteder.

De fire prøvetagningssteder for udledning af kølevand blev inspiceret. Der blev tjekket, at der er vandflow til prøvedunk på alle fire.

Prøvetager (og lab-elev) forklarede hvordan der daglig udtages prøver (100 ml) mod syd/øst, mens der kun udtages fra de to nordlige C7/C8 såfremt, der er stofindhold i det interne kølevand. Prøverne analyseres bl.a. for ammoniak fra kølesystemet. Det blev aftalt, at virksomheden afklarer, hvordan processen præcist er i forhold til analyse og indberetning af kølevandsprøver til Miljøstyrelsen, som kun modtager resultater fra et prøvested.
