## Tilsynsrapport til offentliggørelse

Virksomheder  
J.nr. MST-1272-01936  
Ref. Tisch/Loped  
Dato: 05.02.2020

Virksomhedens navn	Ubberup Losseplads
Virksomhedens adresse	Holbækvej 169, 4400 Kalundborg
CVR nummer	29189595
Virksomhedstype	5.4 Deponeringsanlæg >10 t/dag eller kap. >25.000 t
Tidspunkt for tilsynet	12. september 2019
Baggrunden for tilsynet	Basistilsyn
Varsling af tilsynet	25. marts 2019
Deltagere fra virksomheden	Jørgen Philipsen (JP) – tilsynsførende i affaldsteamet, Kalundborg Kommune
Øvrige deltagere	-
Tilsynet udført af	Tina Schmidt og Lone Grunnet
Tilsynet omfattede	Generel besigtigelse Monitering af grundvand og perkolat Boringskontrol
Materiale udleveret	-

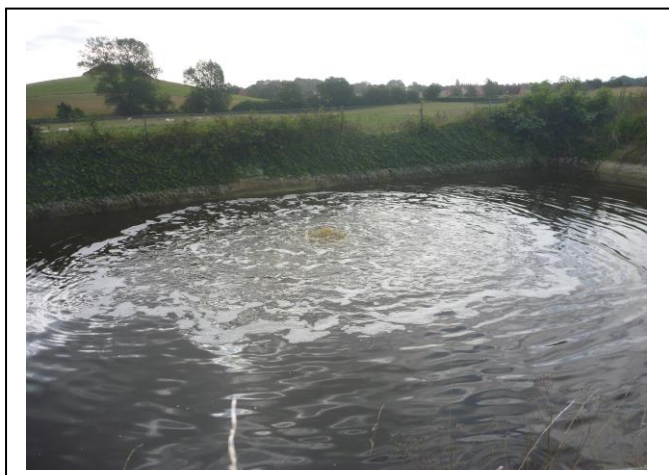
Perkolat fra Ubberup Losseplads opsamles i et perkolatbassin inden afledning til spildevandsforsyningsselskabet. På tilsynet blev perkolatbassinet besigtiget. Pumpen var stoppet, men blev sat manuelt i gang fra teknikskabet (måleren stod på 865147 m<sup>3</sup>), hvorefter vandet hurtigt begyndte at strømme fra deponiet til perkolatbassinet, se fig. 2. Vandstanden steg hurtigt, dvs. afløbet til spildevandsforsyningsselskabet så ikke umiddelbart ud til at kunne følge med. Da Miljøstyrelsen kom forbi en times tid senere efter rundgangen på deponiet, var pumpen stoppet igen, og vandstanden var faldet en smule, se fig. 3. JP oplyste, at bassinet ikke er SRO-overvåget, men at Forsyningen fører tilsyn 4 gang årligt. Miljøstyrelsen bemærker, at tilsyn 4 gange årligt ikke sikrer stabil drift. Hvis der ikke pumpes perkolat væk fra deponiet, kommer der tryk på membranen og risiko for udsivning, og hvis perkolatet ikke ledes effektivt væk fra perkolatbassinet, kan der opstå overløb. Efter tilsynet har Kalundborg Kommune oplyst, at tilsyn med perkolatbassinet foregår oftere: *"Entreprenørservice foretager eftersyn af pumpen en gang om ugen. Pumpen, filtre og perkolatbassin bliver rensat en gang om året. Dette har været gjort i mindst 10 år. Pumpen er indstillet til 15 minutters beluftning og 40 min pause, hvilket kan være grunden til, at pumpen ikke var i gang under tilsynet d. 12. september 2019."*

*Fig. 2 Perkolat fra deponiet strømmer til perkolatbassinet efter pumpestart*

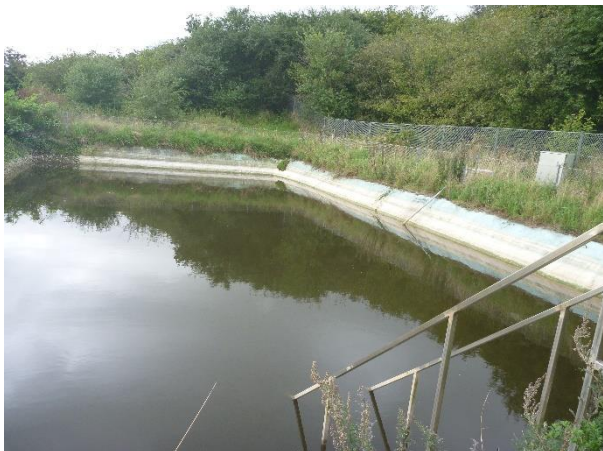
*Fig. 3 Vandstanden i perkolatbassinet er faldet en smule efter ca. 1 time*

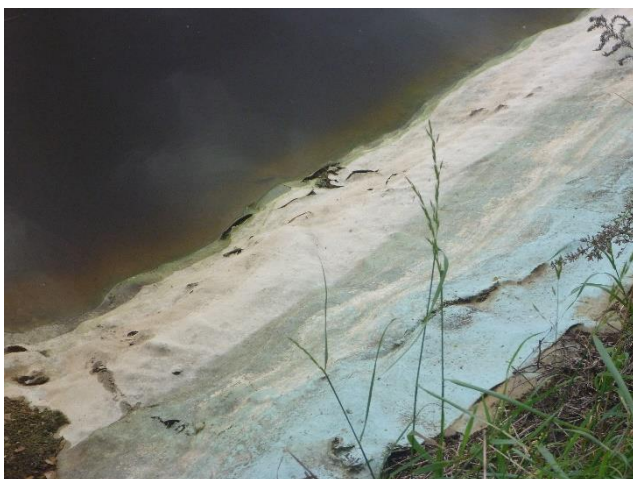
Perkolatbassinet er foret med en plastmembran, som man kunne se den øverste del af. Man kunne se revner i membranens øverste kant, se fig. 4. Kalundborg Kommune skal sikre, at perkolatbassinet er tæt og at pumpning til og afledning fra bassinet fungerer stabilt (eller alternativt at perkolatet fx ledes direkte til spildevandsforsyningsselskabet uden ophold i bassin). Miljøstyrelsen vil varsle et påbud herom (sendes i et særskilt dokument).

Efter tilsynet har Kalundborg Kommune oplyst følgende: *"Efter Miljøstyrelsens tilsyn har vi, d. 31. januar 2020, været ude at kigge på perkolatbassinet og pumpen. Bassinet var næsten tømt og beluftning var i gang. Det er efter vores bedste skøn, at det kun er den øverste meter af bassinkanten, der har tendens til utæthed blandt andet på grund af vegetation. Vi vil snarligt få fjernet vegetationen som første step i vedligeholdelsen af bassinet."*

*Fig. 4 Revner i perkolatbassinets membran*

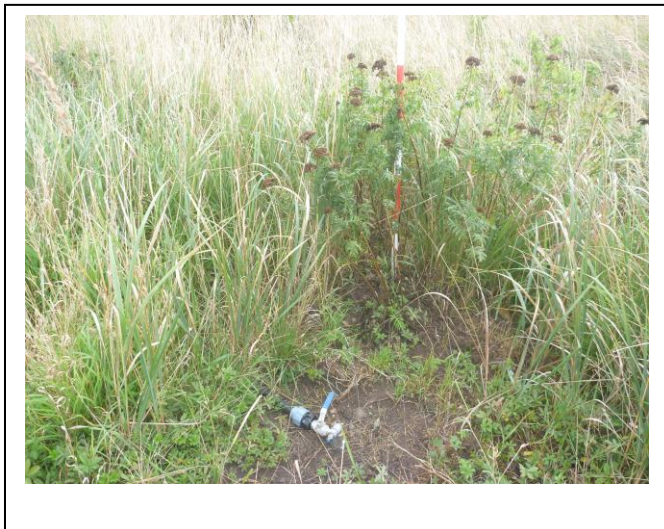
Ubberup Losseplads er etableret med et antal dræn, skakter og udluftningsbrønde, der leder gassen til et gasmotoranlæg for energiudnyttelse. Deponigas ApS er operatør på gasindvindingen. Gasmotoranlægget er beliggende midt på deponiet, se fig. 1, bag et aflåst hegn af træ. Det kunne høres, at gasmotoranlægget var i gang, men kommunen oplyste, at man ingen støjklager har modtaget i sagen. Under rundgangen på deponiet sås udluftningsbrøndene. Flere steder i landskabet sås rød/hvidstribede markeringspinde, hvor der var etableret gas sug med afledning til gasmotoranlægget, se fig. 5. JP vidste ikke, hvor meget gas, der udvindes og energiomsættes årligt, eller om gasanlægget har en særskilt godkendelse. Nærmeste naboer til deponiet ligger 50-100 meter fra deponiets rand.

Fig. 5 Gas sug, der leder til gasmotoranlægget

Kalundborg Kommune bedes foretage en vurdering af om gashåndteringen fungerer effektivt og fortsat efter hensigten i det projekterede anlæg. Kalundborg Kommune bedes desuden oplyse, hvad den årlige gasindvinding og energiomsætning har været gennem årene.

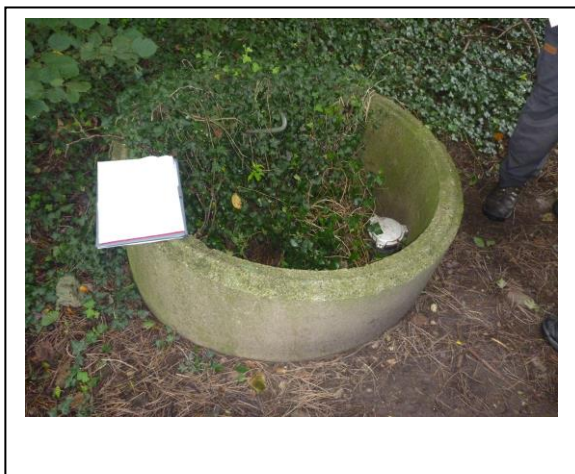
På tilsynet blev der kun fundet én af deponiets moniteringsboringer, se fig. 1. Boringen var aflåst, og der var ikke medbragt nøgler, så den kunne inspiceres yderligere. Boringen var beskyttet af en ydre betonring, se fig. 6. Boringen var ikke forsynet med skilt med nummer, men antages at være den, der i *"Vilkårsændring i miljøgodkendelse af 16. august 1985 til Ubberup Losseplads, Kalundborg Kommune. 10. april 1995, Vestsjællands Amt"* benævnes "ny boring" eller "boring 7". Boringen kunne ud fra placeringen ikke findes i Jupiter-databasen. Lossepladsens boring nr. 5 blev ikke fundet på tilsynet.

*Fig. 6 Kun denne monitoringsboring (antages at være "ny boring" eller "boring 7") blev lokaliseret på tilsynet*

Miljøstyrelsen vil varsle et påbud om, at Kalundborg Kommune skal retablere det fornødne antal grundvandsmoniteringsboringer på Ubberup Losseplads i henhold til deponeringsbekendtgørelsen, samt opstille et forslag til nyt moniteringsprogram (påbud
