Unioil Terminals  
Vestmolen 40  
9990 Skagen

## Rapport efter risikotilsyn den 3. oktober 2024 med Unioil Terminals, Vestmolen 40, 9990 Skagen

Sagsnummer: GEO-2022-03639  
Dokumentnummer: 8254153

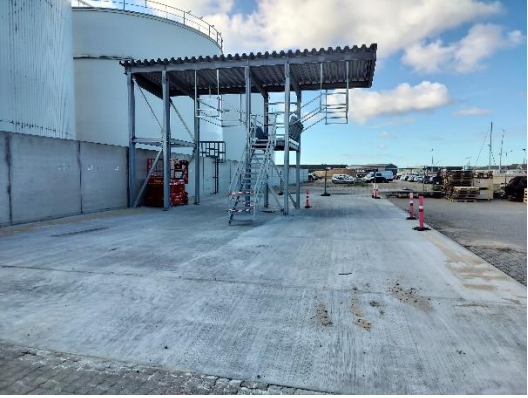
| | <p>Læsserampe til lastbiler er under etablering. Arealet er støbt med beton. Anlægget forventes prøvekört 1. november og forventes afleveret 5. november 2024.</p> <p>Der forventes primært at skulle lastes biler med fuelolie og gasolie til Hirtshals.</p> |

1. En opdateret beredskabsplan, der indeholder forhold omkring læsserampen. Planen skal differentieres i forhold til import fra lastbiler (disse chauffører er altid under observation af terminalens medarbejdere) og eksport til lastbiler via læsserampe (automatiseret).

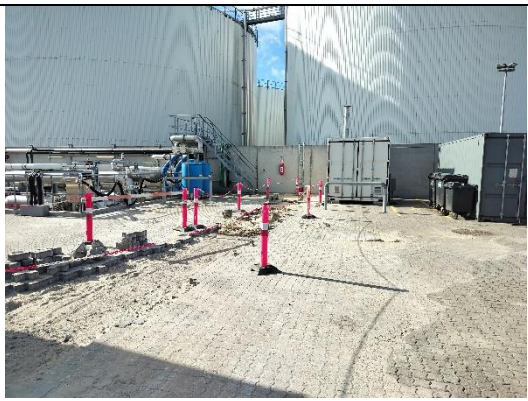
| | <p>Igangværende anlægsarbejde ved nedlægning af kabler fra læsserampen til administrationen.</p> |

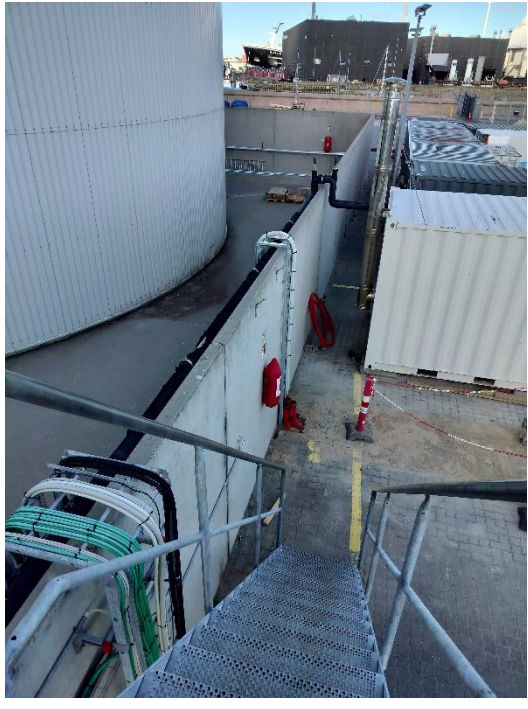
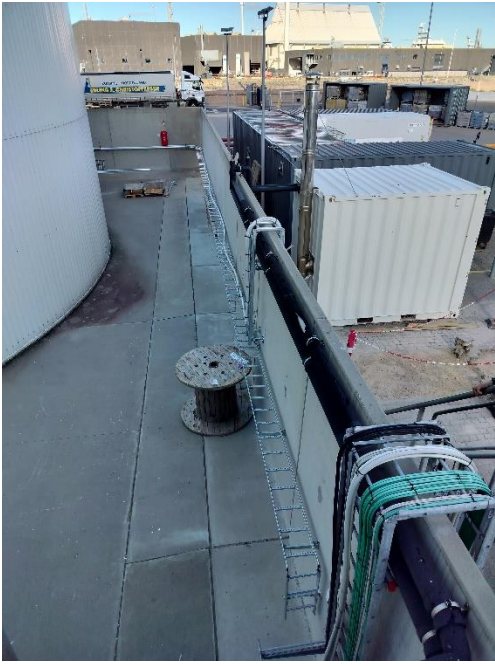
| | <p>Kabelføring over tankgårdsmur og i tankgård.</p> |

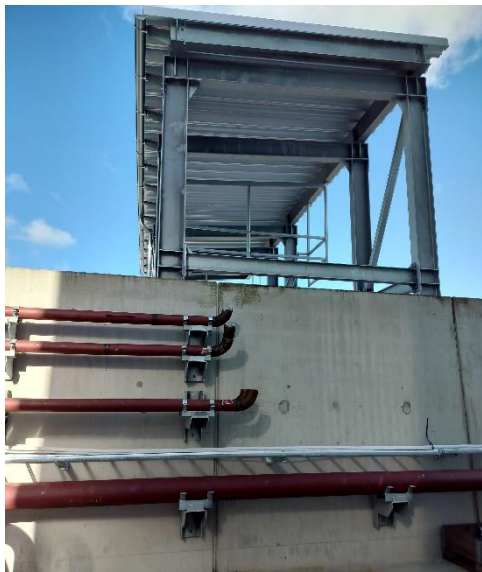
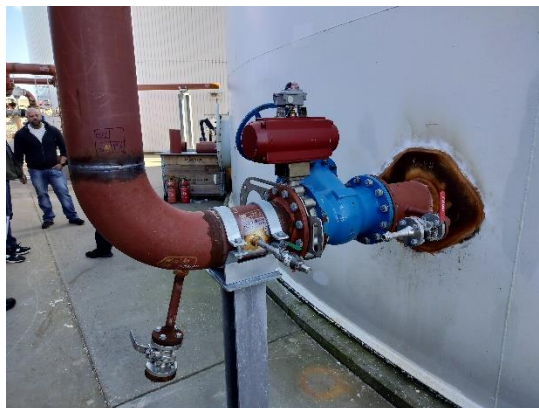
Rørføringer, ventiler mm. til læsserampe under etablering.

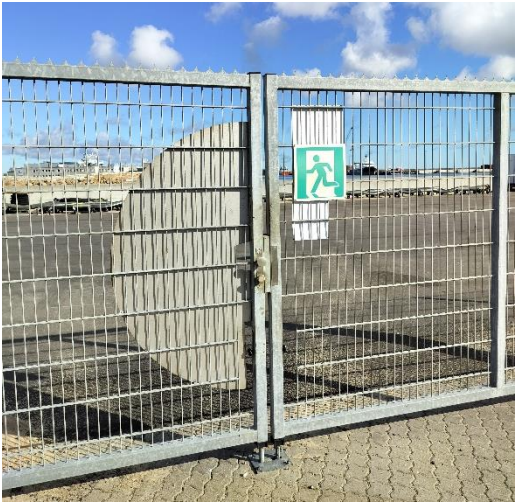
| | <p>Det konstateredes på tilsynet, at portåbning mod Kaj 9 (mod øst) ikke åbner udad i flugtretning.</p> <p>Virksomheden har den 1. november 2024 orienteret om, at hængslerne er vendt således, at nødudgangen nu åbner ud mod Kaj 9.</p> |

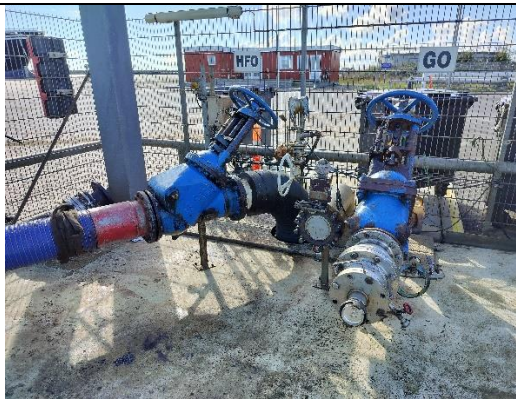
| | <p>Import/eksport-station på Krydstogtkajen, hvor der 1. oktober 2024 skete et spild.</p> <p>Virksomheden har den 1. oktober 2024 fremsendt en afvigelsesrapport, som kommunen har videresendt til risikomyndighederne den 2. oktober 2024.</p> |

5. Afsluttet afvigelsesrapport vedr. spild af HSFO på Kaj 10 ved eksportstationen, idet denne formodes lukket på nuværende tidspunkt.
6. Opfølgning på om virksomheden har fundet dækslerne til prøvebrøndene efter olieudskiller.
7. Dokumentation for udvendig EEMUA-kontrol af tanke i 2024.

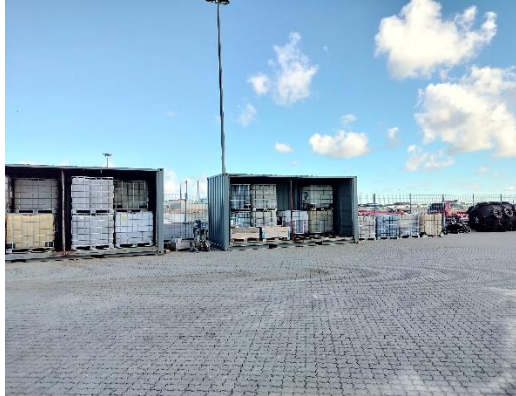
| | <p>Oplag af additiver i dertil indrettede containere.</p> |
