## Tilsynsrapport til offentliggørelse

| Virksomhedens navn | Sandholt Lyndelse Losseplads |
| Tidspunkt for tilsynet | 27.11.2025 |

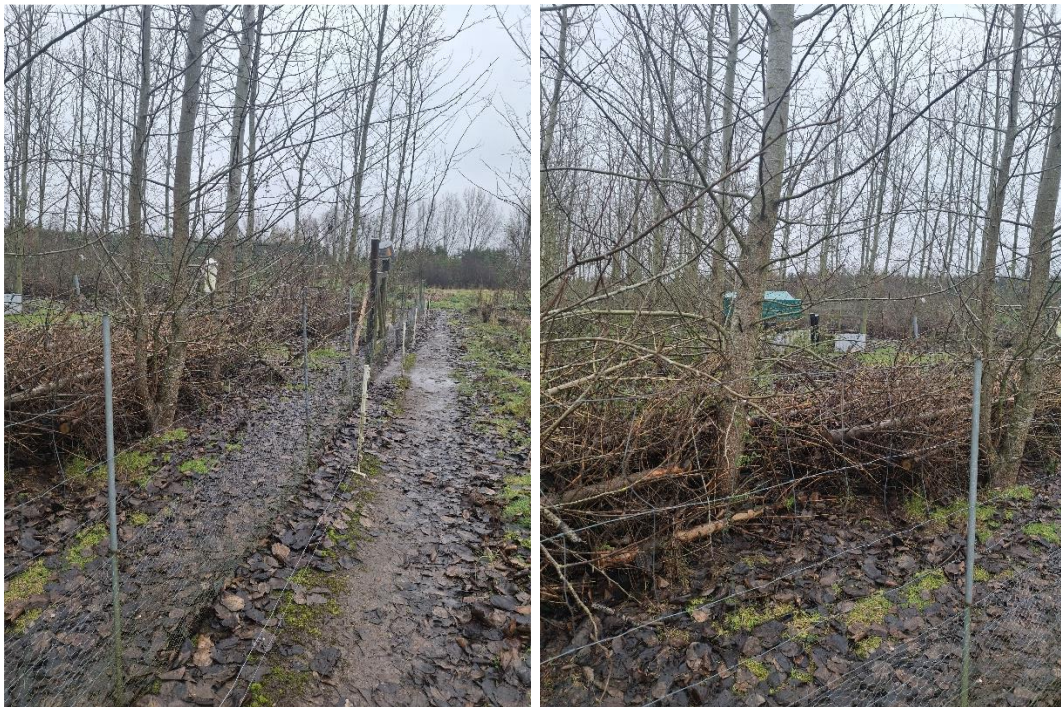
På deponiets nordlige del sker der fasanopdræt med det formål at udsætte fuglene i naturen som et jagtgrundlag.

*Figur 1. Fasanopdræt på Sandholt Lyndelse Losseplads*

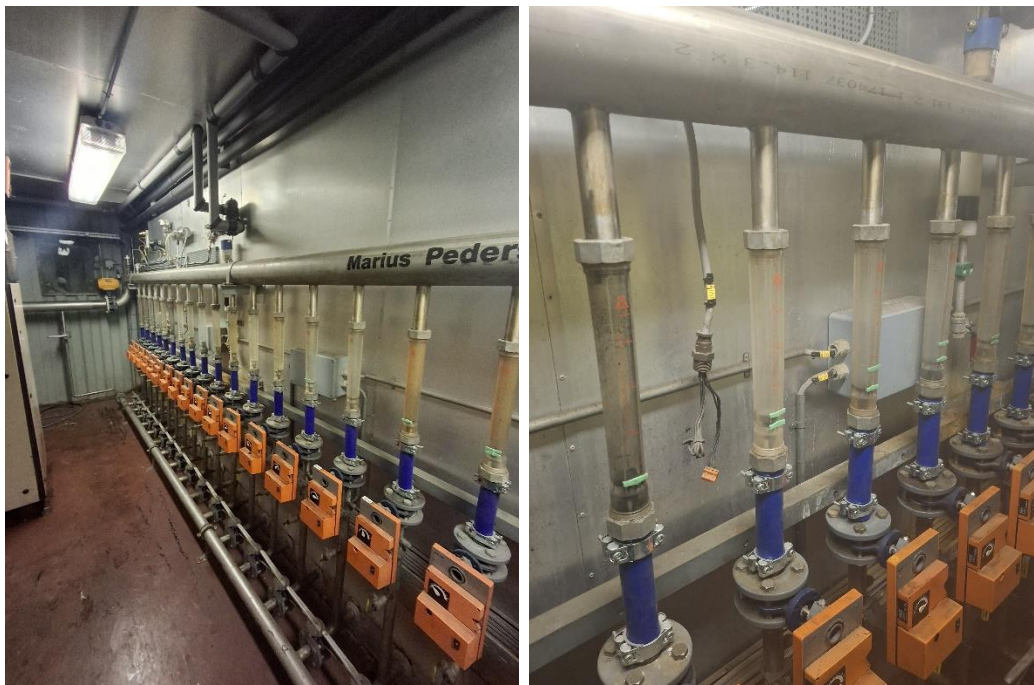
*Figur 2. Inde i container hvor gassen opsamles*

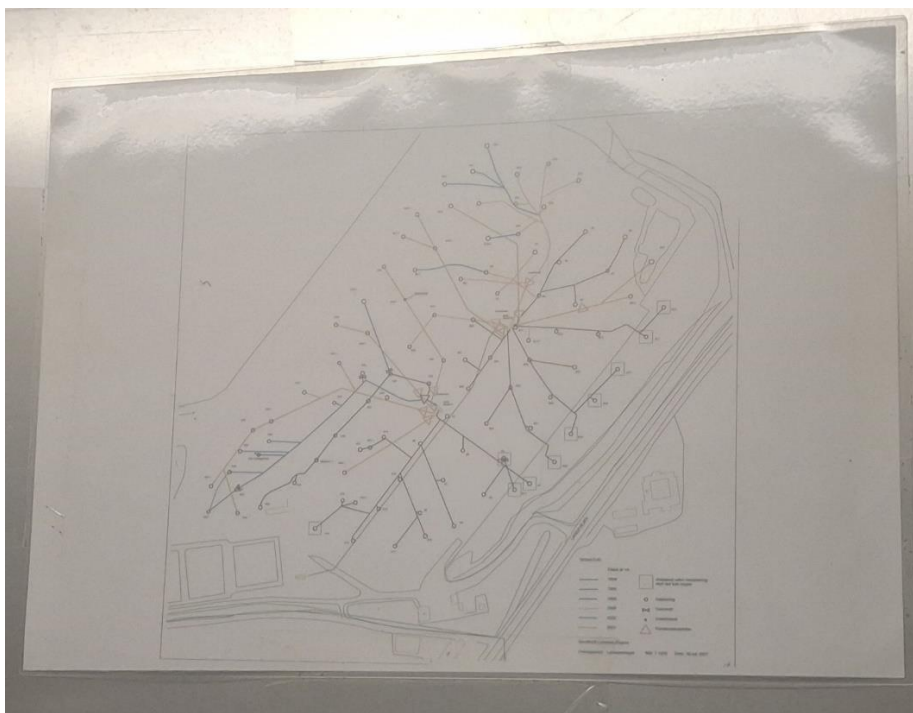
*Figur 3. Oversigt over gasboringerne på anlægget*

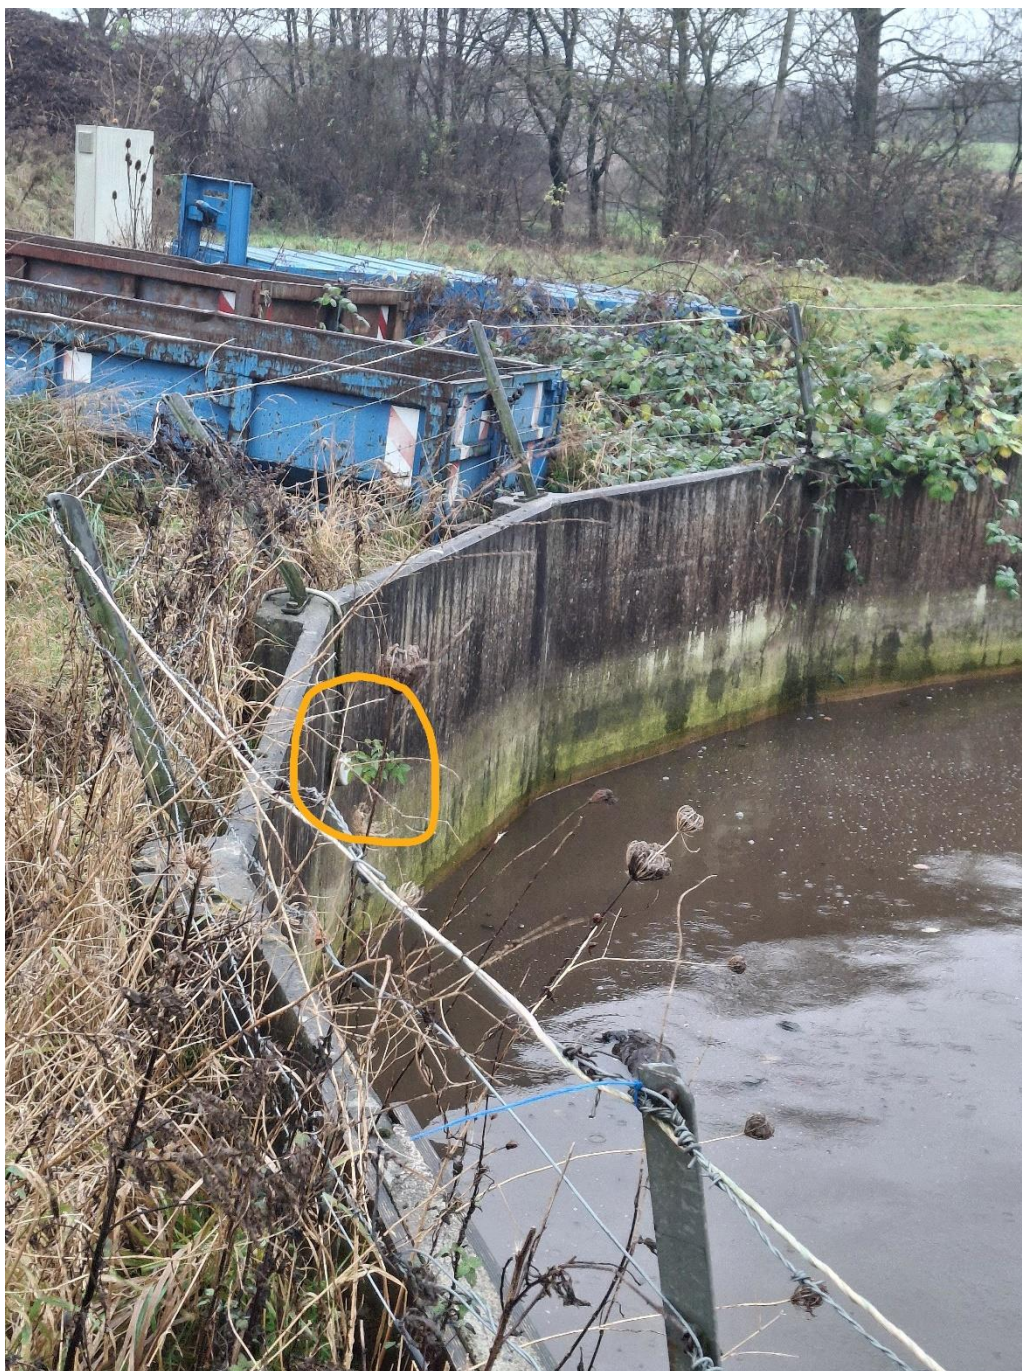
Perkolattank blev inspiceret. Perkolattank havde d. 26. oktober 2021 fået foretaget 10 års beholderkontrol, hvor der blev konstaterede skader. Skaderne blev udbedret ved reparation i november 2021. Skaderne var på beholderens øvre kant, og vurderes ikke at have givet anledning til udsivning af perkolat.

Perkolattanken er udstyret med højvandsalarm (markeret på figur 4.), som giver besked til driftslederen og en anden person, ved stigning af perkolat over punktet.

*Figur 4. perkolattank ved tilsynet, udstyret med højvandsalarm*

Som opfølgning på dette forhold, anmodede Miljøstyrelsen ved tilsynet, om at få tilsendt dokumentation for det udførte arbejde, samt angivelsen af tidspunkt for den næste kontrol. Formålet med inspektion af perkolattanken er at sikre, at alt perkolat opsamles og at der ikke sker perkolatudslip i jorden.

Driftslederen vil foreslå FAKS (Fyns Affalds KoordineringsSelskab), udførelse af kontrol af perkolattanken inden marts 2026.

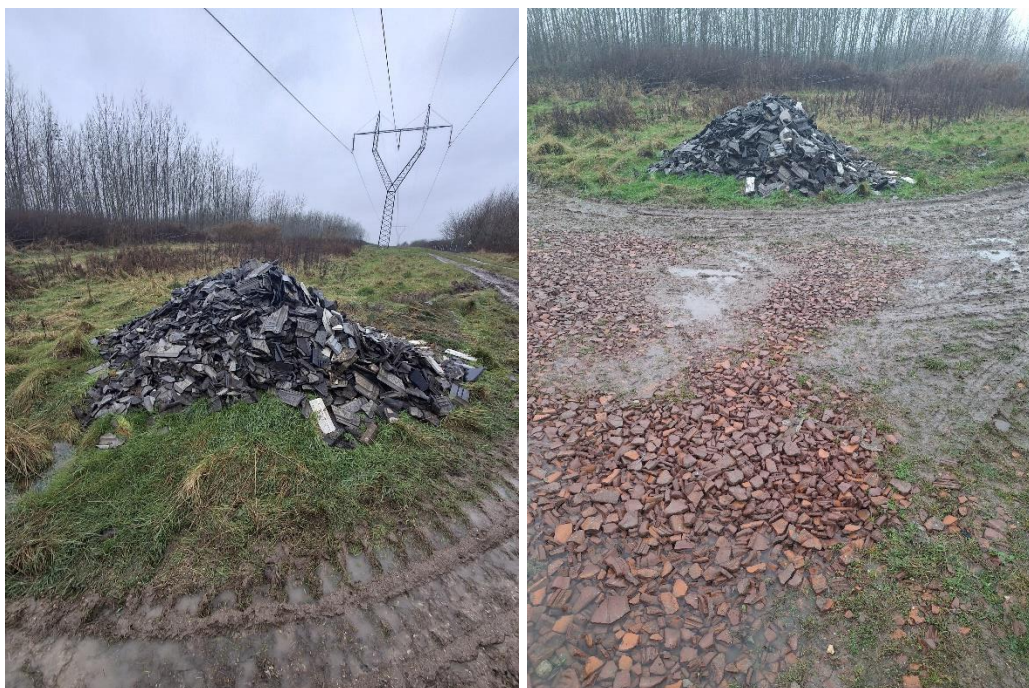
Der blev fundet en bunke betontagsten på deponiet (se figur 5). Betontagsten bruges til vedligeholdelse af servicevejen. Det er oplyst, at bunken har været der et helvt års tid, og at der tidligereer brugt tegl, med samme forhold, som ses på figur 5. Desuden er det oplyst at materialet er rent, og forventes ikke at give anledning til jordforurening.

Figur 5. Oplag af betontagsten

Miljøstyrelsen understregede, at deponiet er nedlukket, og der ikke må deponeres yderligere oven på slutafdækningen. Miljøstyrelsen vil undersøge forholdet og vende tilbage.

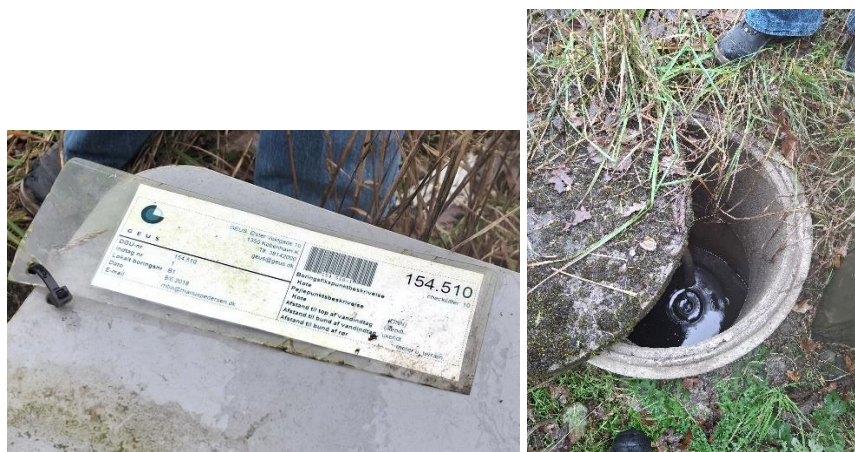
Ved tilsynet i 2022, blev det oplyst, at boring B1 ikke kan renpumpes inden prøvetagning da vandstanden i boringen er højere end boringens højde. Det er heller ikke muligt at pejle boring B1, da der er fastmonteret en pumpe på boringsrøret. Forholdet var uændret ved tilsynet d. 27. november 2025.

Ved tilsynet var boring B1 afdækket med brønddæksel og angivelse af GEUS nr., der kan dog ikke ses hvorvidt der er prop i (figur 6).

Figur 6. Grundvandsmoniteringsboring B1 ved tilsynet

Miljøstyrelsen understregede, at for at hindre grundvandsforurening, skal borerne ikke være oversvømmede. Miljøstyrelsen kan anbefale, at der tages kontakt til kommunen vedr. forholdet. Miljøstyrelsen ønsker at blive orienteret.
