Rapport for miljøtilsyn 2025 hos Baisgårds Hestepension, Aalborgvej 138, 9370 Hals

Overordnede oplysninger

Tilsynsdato	29-10-2025		
Baggrund for tilsyn	Prioriteret tilsyn - uvarslet		
Telefon		CHR nr.	31043
Mobiltelefon		CVR nr.	33331061
E-mail		P. nr.	1016592524
Miljørisikoscore	2,81

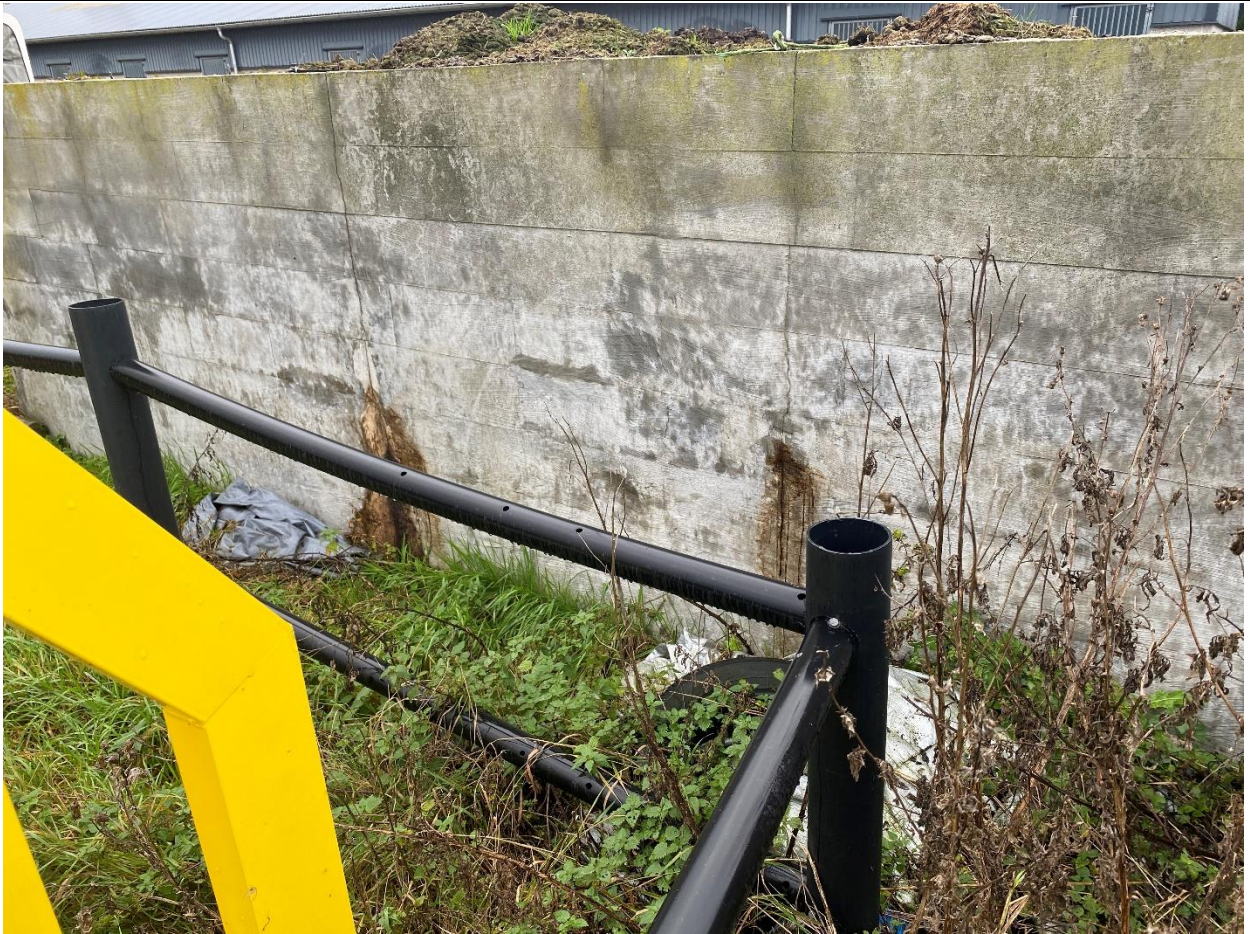
Kontrolpunkt	Tilsynskommentar
Møddingsplads, tæthed	Der blev observeret revner i møddingsmuren ud mod ridebanen. Da møddingen snart ville blive tømt, blev det aftalt at ejer indsender billeder af den tomme møddingsplads, så det kan ses om revnerne er gennemgående. Efter tilsynet har ejer indsendt billeder af at møddingspladsen var tømt og revnerne er blevet repareret.
Møddingsplads, afløb og sidebegrænsning	Afløbet var ikke frit ved tilsynet, men vurderes at være ok. Ejer fortalte at de for nyligt har tømt ajlebeholderen, så afløbet kan sagtens aflede vand fra pladsen. Der var en del møddingssaft, der var løbet ud på jorden foran pladsen. Dette vurderes dog ikke at være på grund af at afløbet ikke kan aflede vand, men derimod fordi møddingen ikke har været overdækket, så alt regnvandet har skyllet møddingssaft ud fra pladsen. Det blev drøftet, at det måske var en god idé at støbe et ekstra areal foran møddingspladsen, så det kan undgås, at der bliver meget vådt på jorden foran møddingspladsen. Dette ville ejer lige tage in mente. Sidebegrænsningen består af en mur på 3 af møddingspladsens sider, samt en randzone på den sidste side. Møddingsmuren var ikke helt tæt, se "Møddingsplads, tæthed". Randzonen på 2 m var heller ikke helt overholdt, men da det blev oplyst at pladsen snart skulle tømmes og at de pt. ikke fylder mere møg på pladsen, vurderes det at være af underordnet betydning. Det er dog vigtigt at kravet om en randzone på minimum 2 m overholdes i fremtiden. Efter tilsynet har ejer oplyst, at der nu er ca. 10 færre heste på ejendommen, så møddingspladsen vil ikke blive fyldt lige så meget mere, hvilket også vil gøre det nemmere at holde vandet inde på pladsen.
