Boringsstatus for Affaldscenter Kjærgårdsmølle 1. okt. 2019

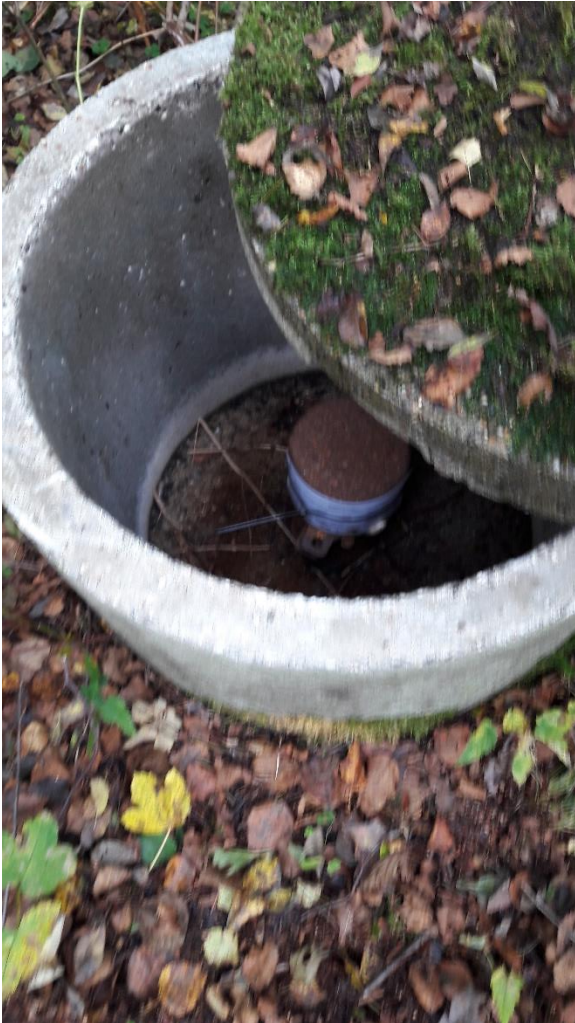
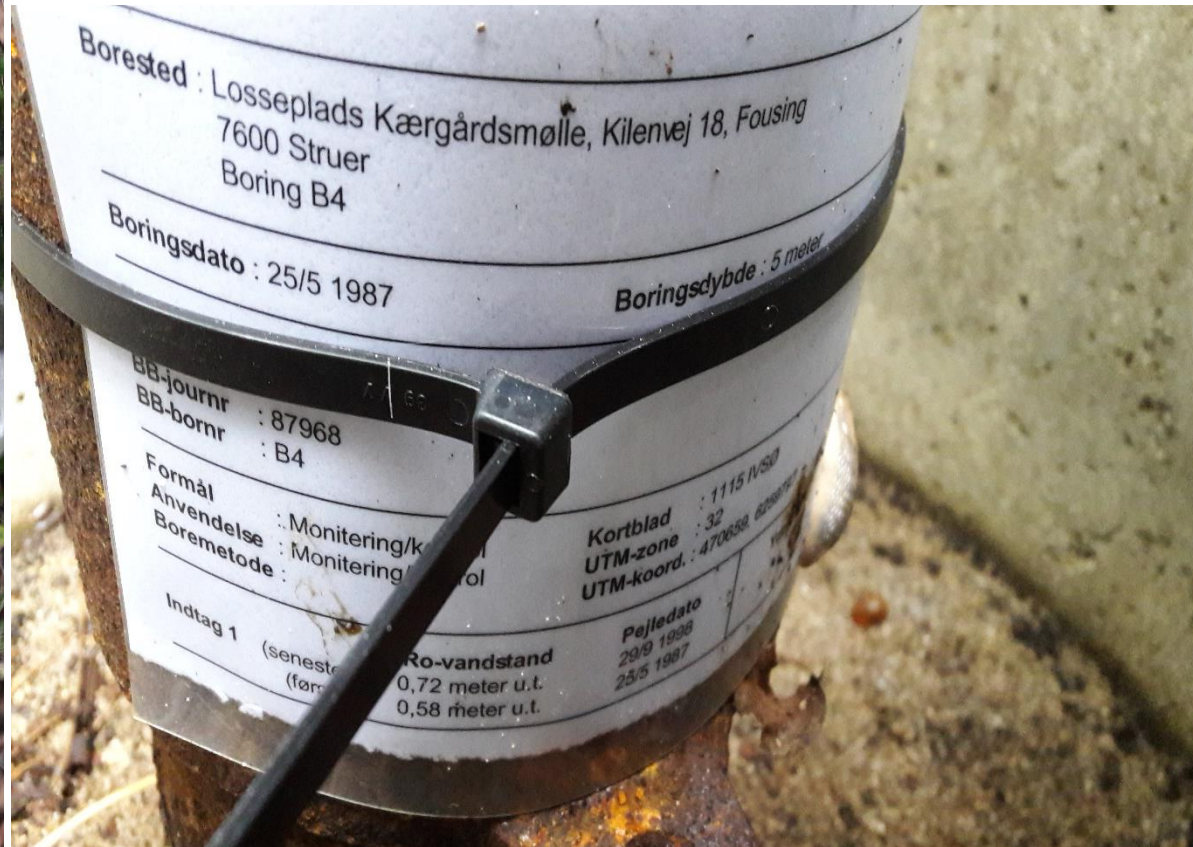
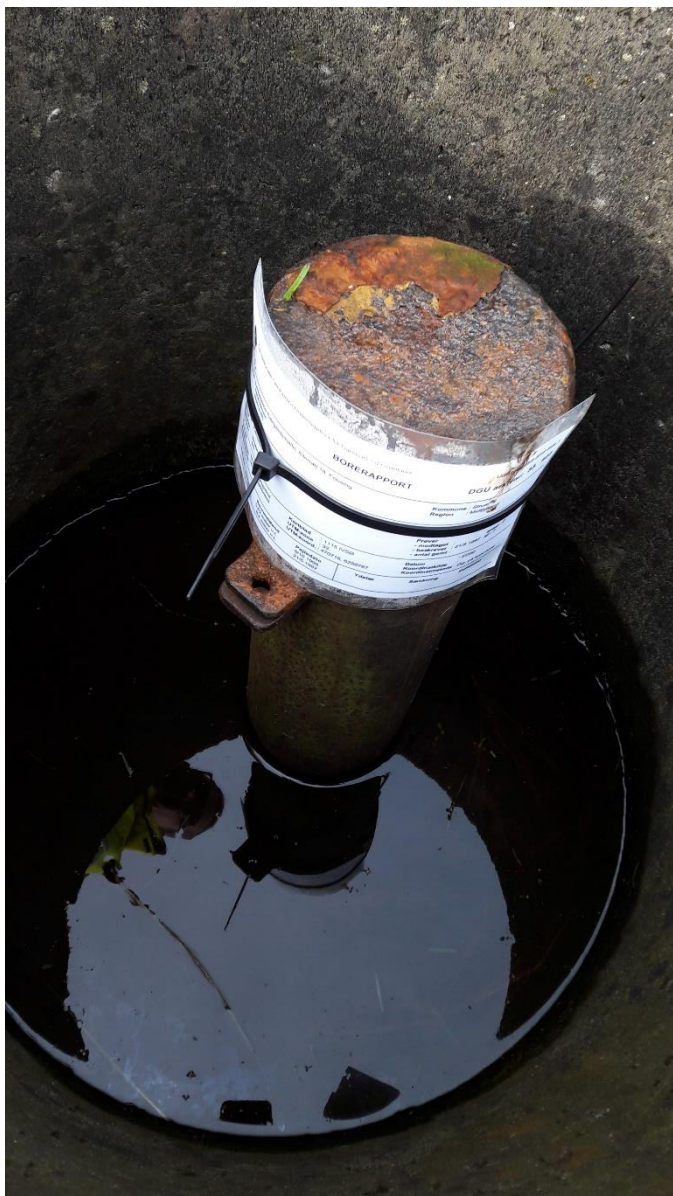
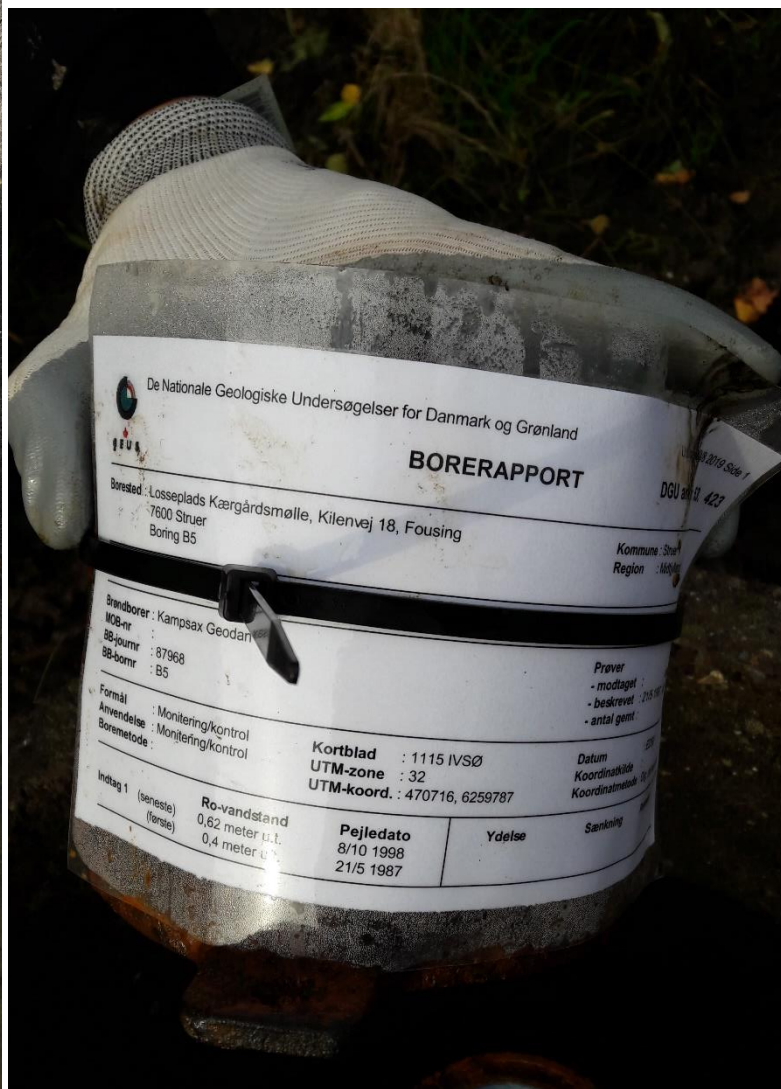
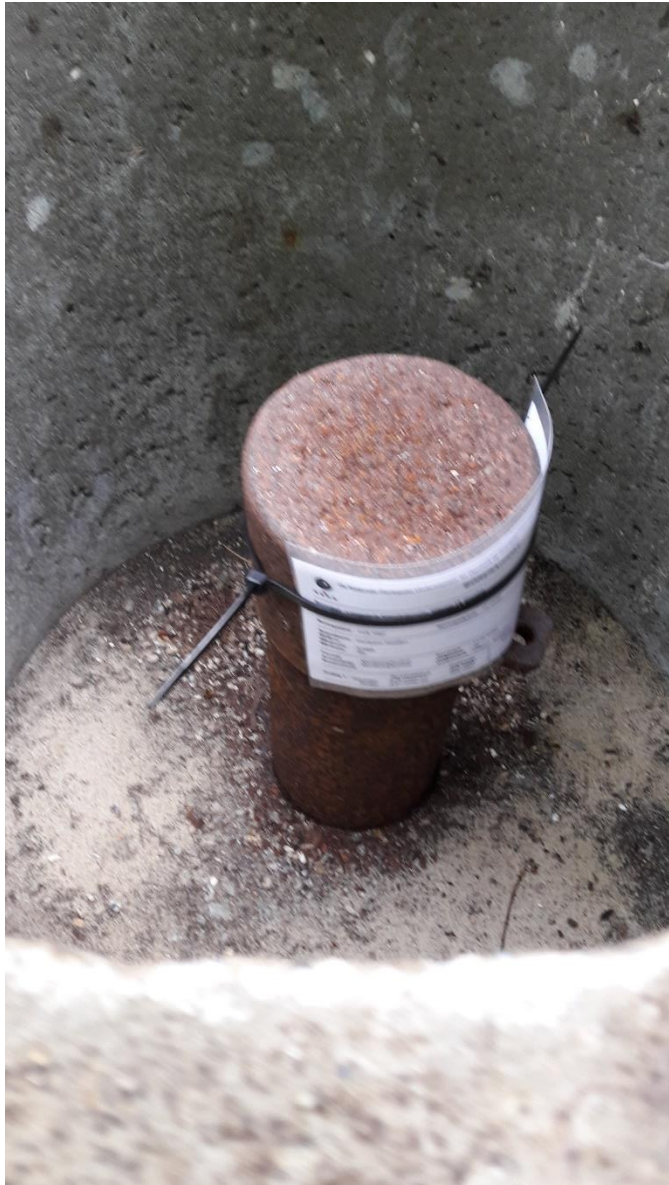
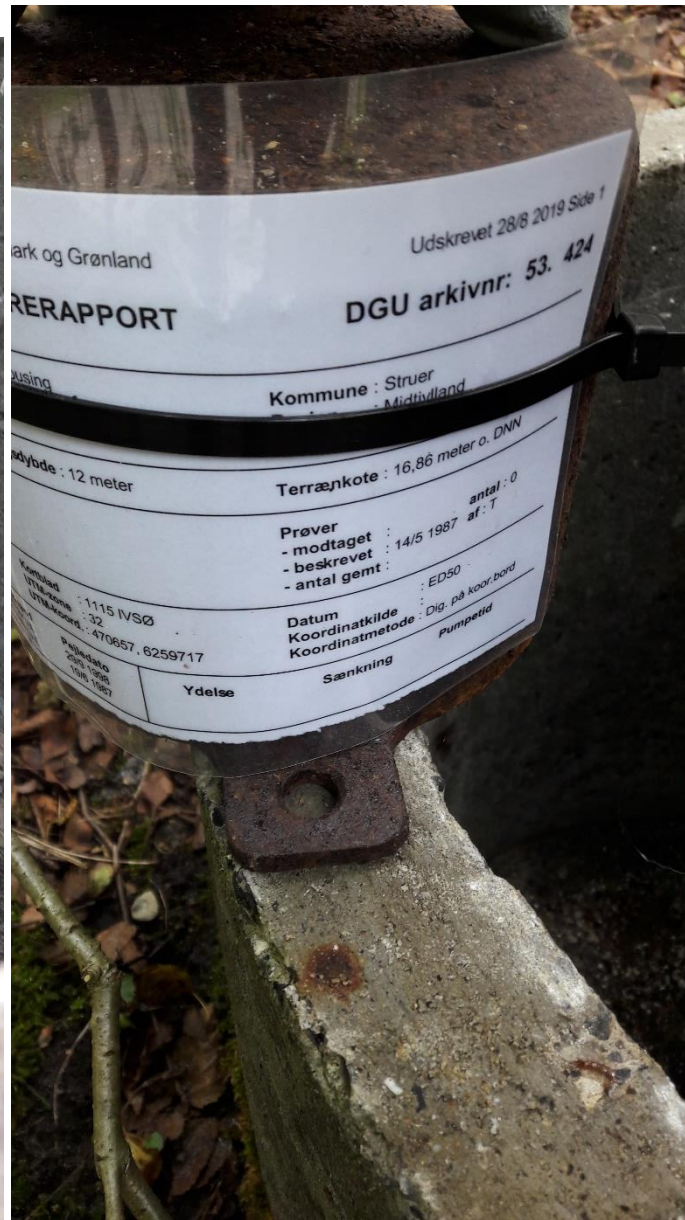
DGU nr. 53.422

53-423	5	Aktiv	Vilkår 4 i påbud af 13. juni 2014	3. feb. 2015			Ja. Der var ikke angivet pejle fikspunkt	Ja	Der var beskyttelsesbrønd, men den var ikke aflåst.	Nej	Nej, men der stod vand inde i beskyttelsesbrønden, dog ikke over niveauet for grundvan
