## Rapport for miljøtilsyn 25-02-2026 hos LANDMAND HANS HENRIK WINTHER NIELSEN, Rødageren 11, 9280 Storvorde

### Overordnede oplysninger

| <b>Tilsynsdato</b> | 25-02-2026 | | |
| <b>Baggrund for tilsyn</b> | § 9 tilsyn - uvarslet | | |

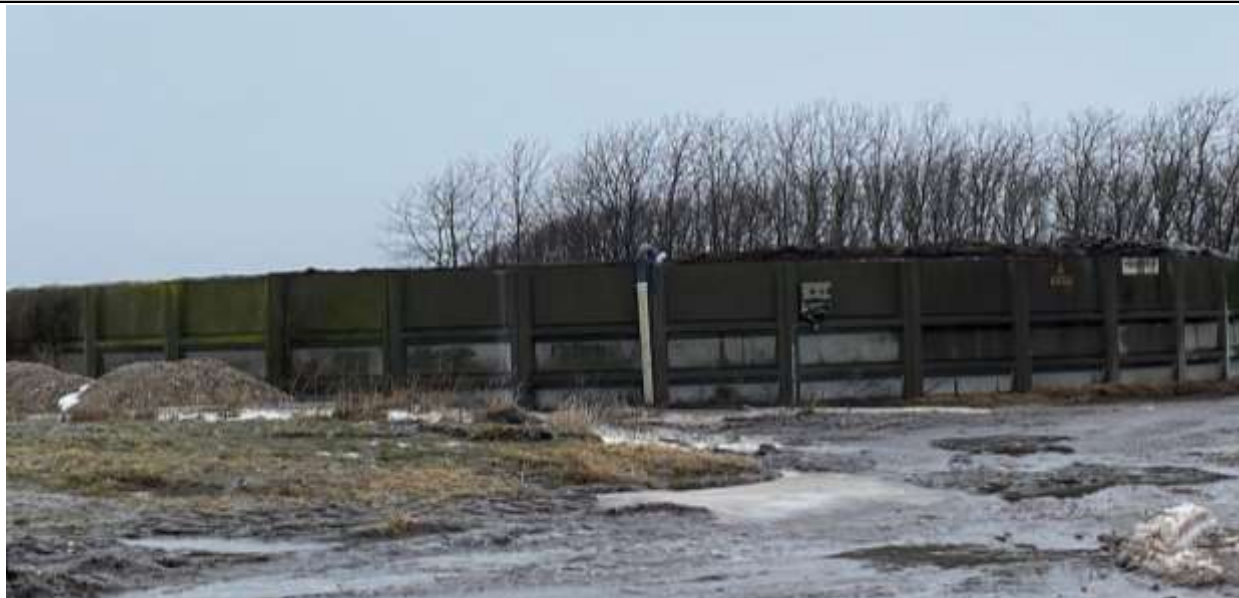
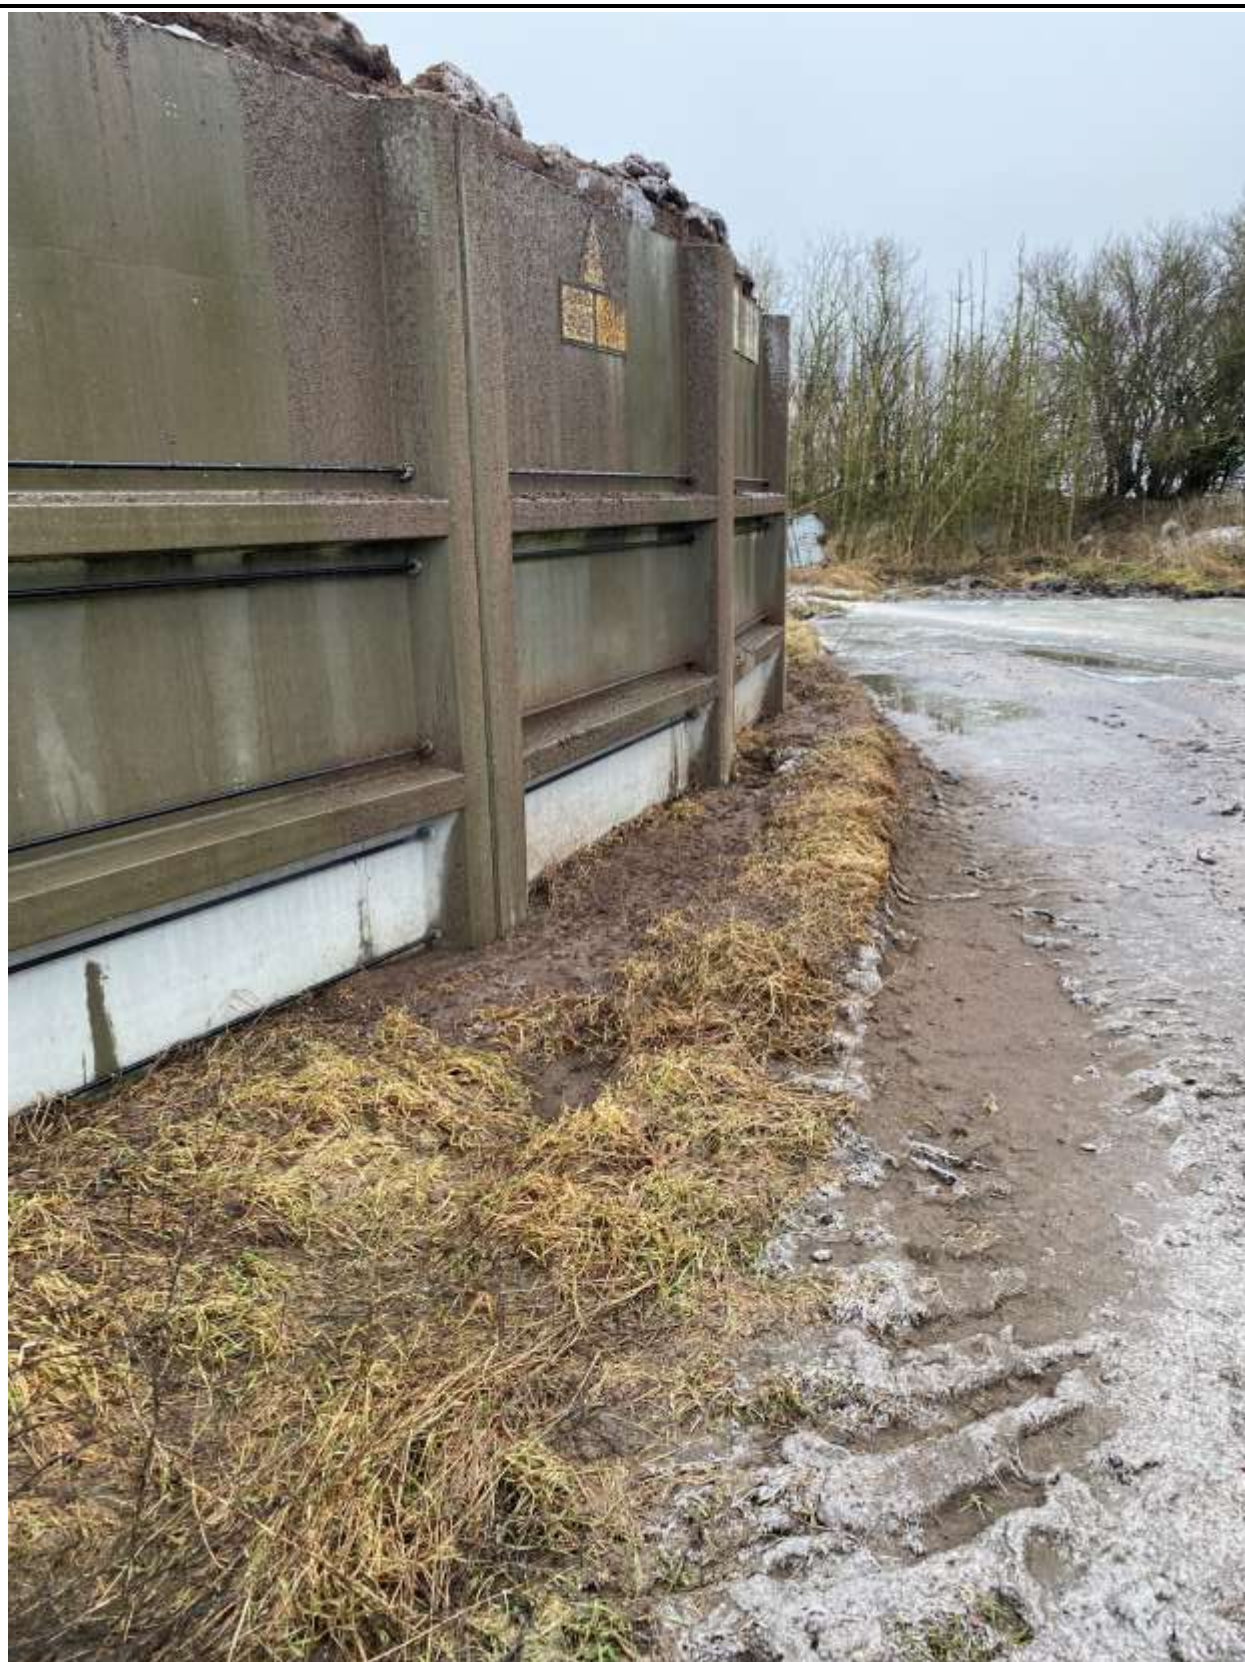
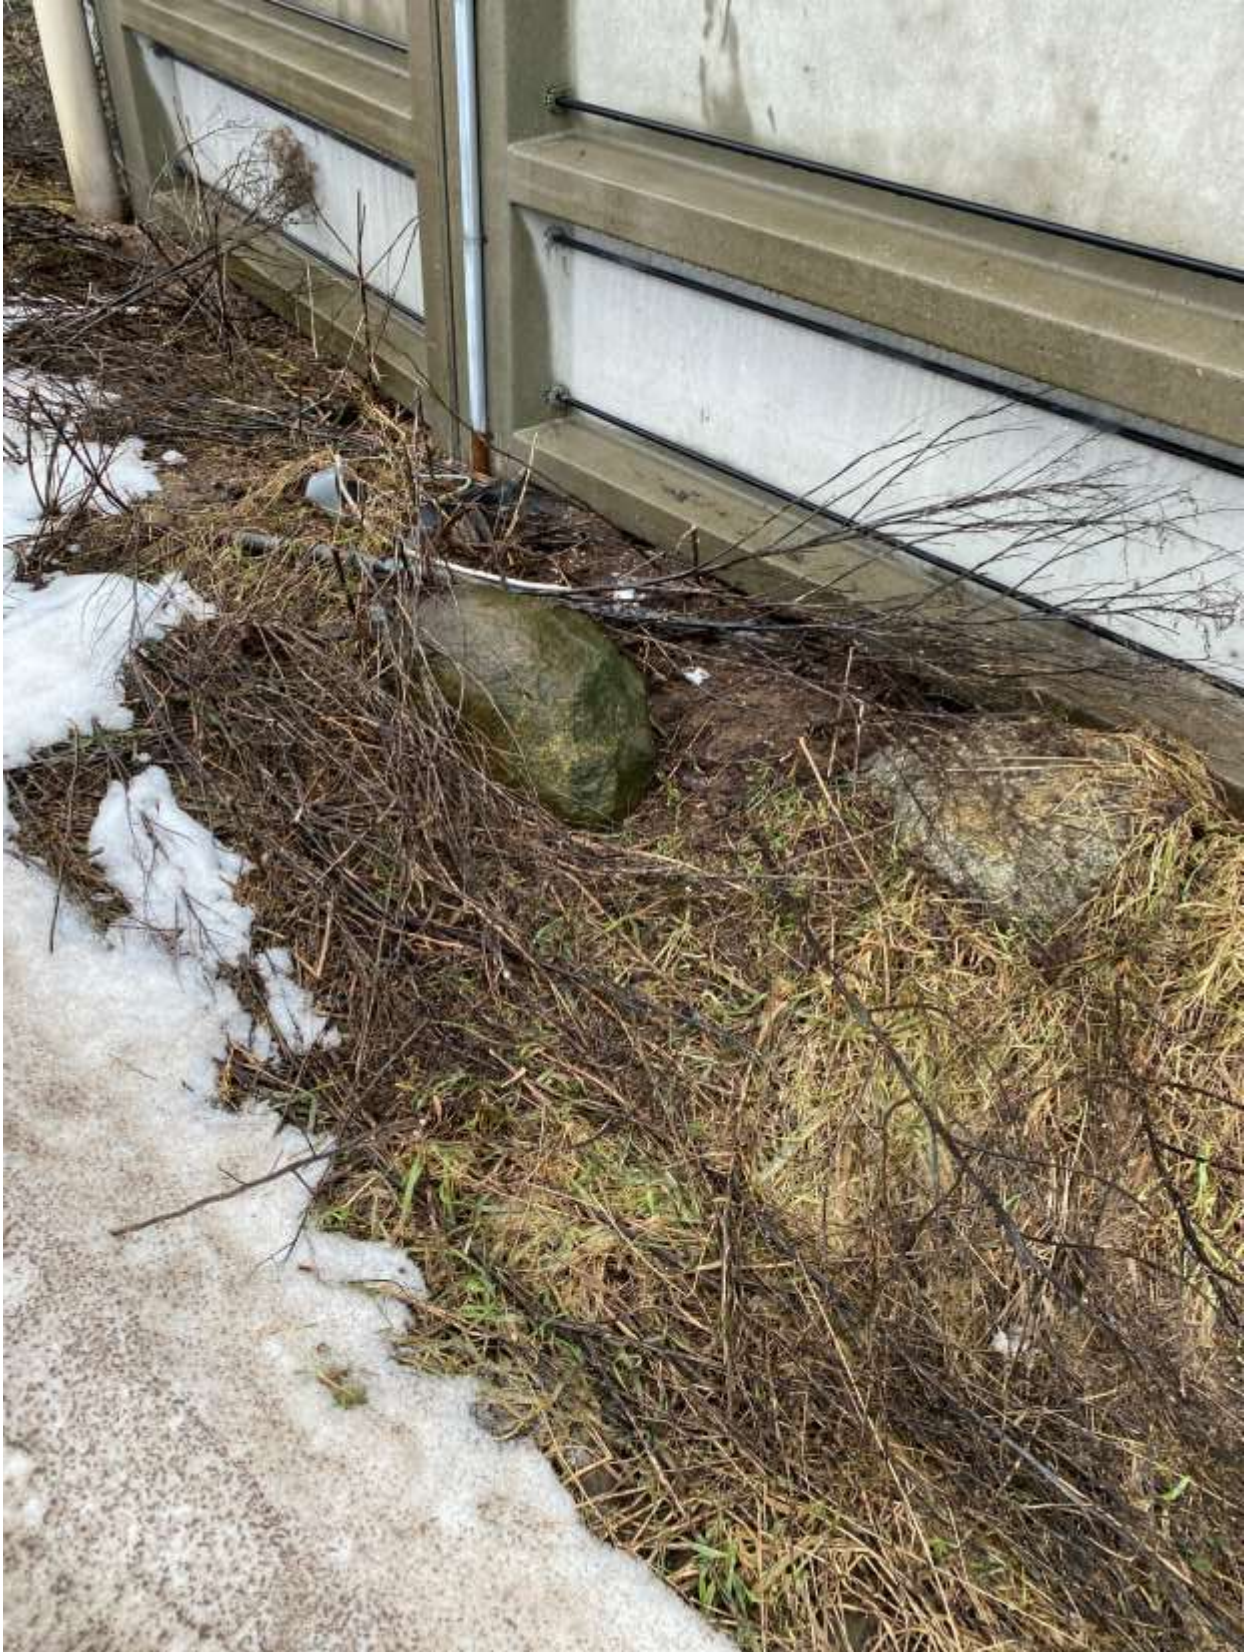
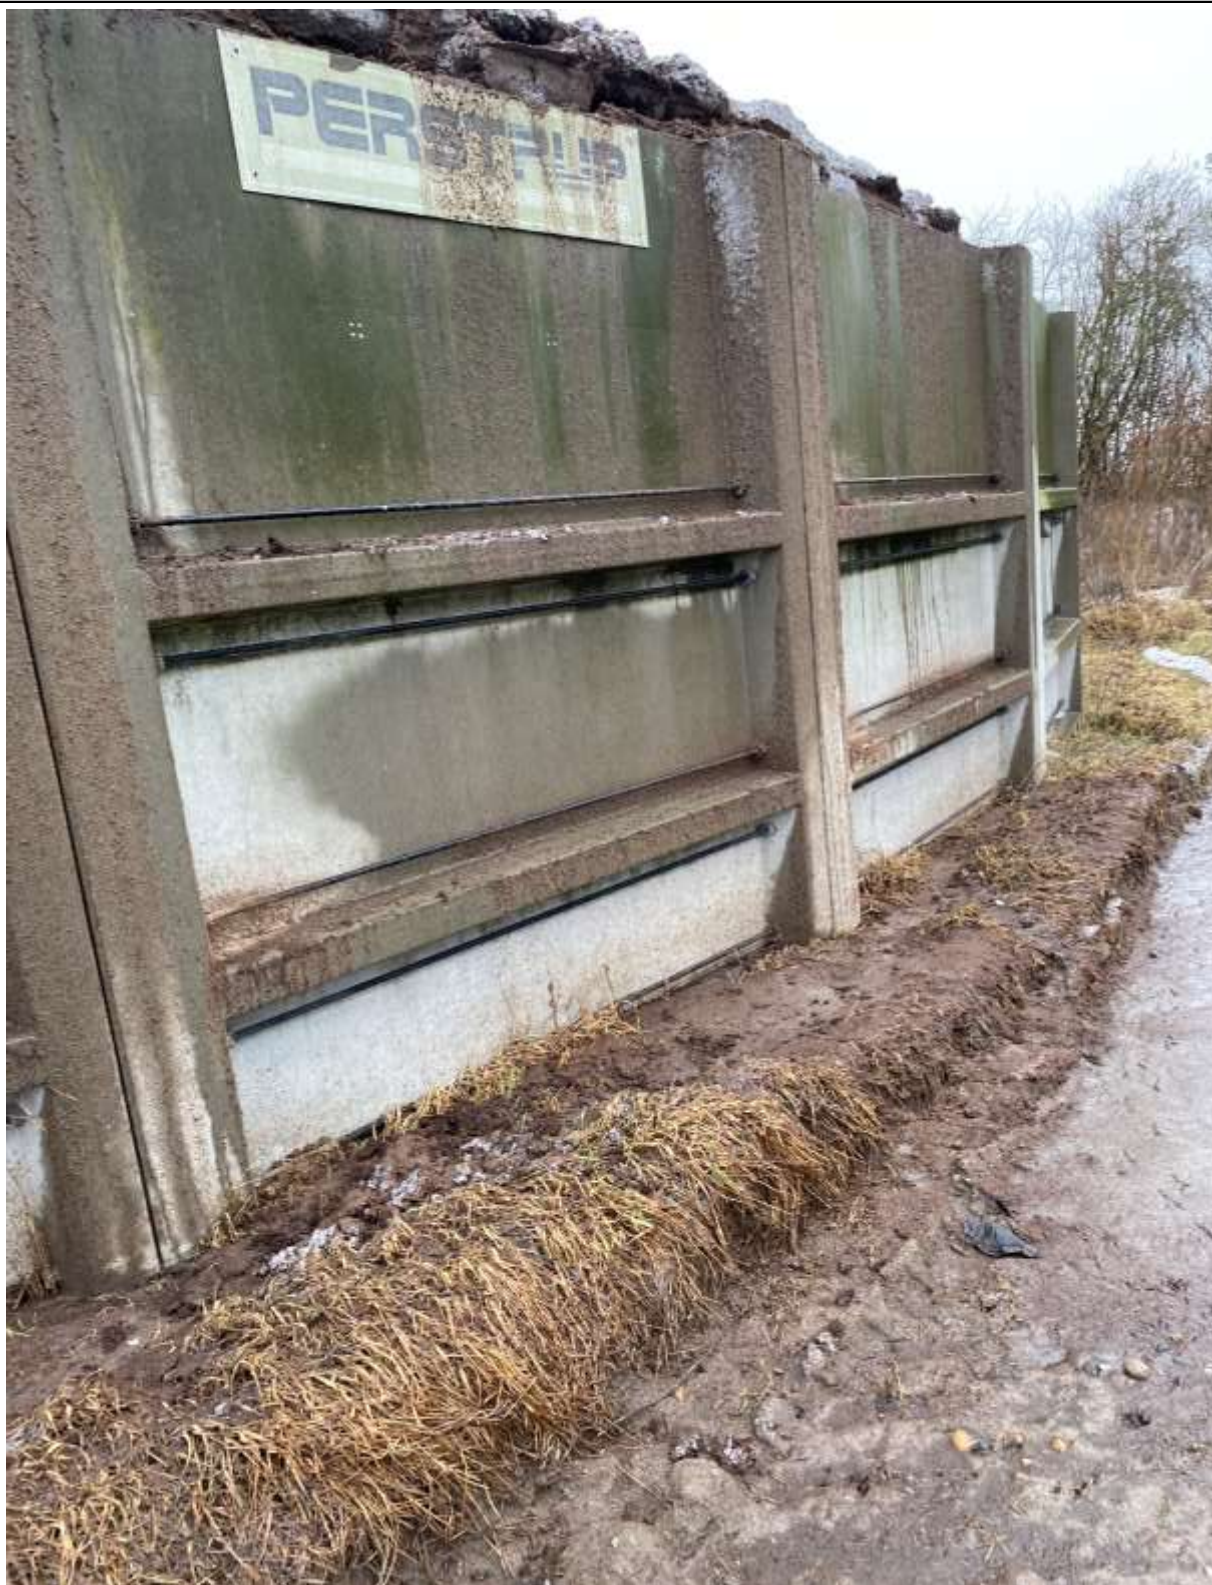
| Kontrolpunkt | Tilsynskommentar |
|---|---|
| Opbevaringskapacitet til gylle | <p>Gyllebeholderen var fyldt ved tilsynet. Driftsansvarlig oplyste, at han flytter gyllen fra en anden ejendom over i beholderen på denne ejendom, hvis der ikke er plads i beholderen på den anden ejendom. Da gyllebeholderen på denne ejendom var helt fyldt ved tilsynet, så skal driftsansvarlig sørge for ikke at overfylde gyllebeholderne og derfor flytte noget gylle over i en anden gyllebeholder. Tilsynet blev udført den 27. januar, hvilket er kort tid inden det er lovligt at udbringe gylle igen, men da der har været frostvejr længe og frostvejret er fortsat efter den 1. februar, må gyllen ikke udbringes før markerne ikke længere er frosne. Driftsansvarlig skal derfor sørge for at udnytte pladsen i den tredje gyllebeholder, indtil det er muligt at bringe gylle ud.</p> <p>Ved tilsynet den 25. februar 2026 har det endnu ikke været muligt at bringe gylle ud og driftsansvarlig oplyste at han igen havde fyldt gylle over i beholderen på denne ejendom fra en anden ejendom. Dette har tilsyneladende resulteret i at der er sket et overløb af gylle fra beholderen. Der blev observeret gyllespild på den ene side af gyllebeholderen. Det indskræpes derfor at gyllespildet skal fjernes og beholderen ikke må fyldes så den løber over.</p> |

| Dato | Type | Status | Kommentar |
|---|---|---|---|
| 25-02-2026 | Indskærpelse | Meddelt | Gyllespildet ved gyllebeholderen skal fjernes og beholderen må ikke fyldes så den løber over. |

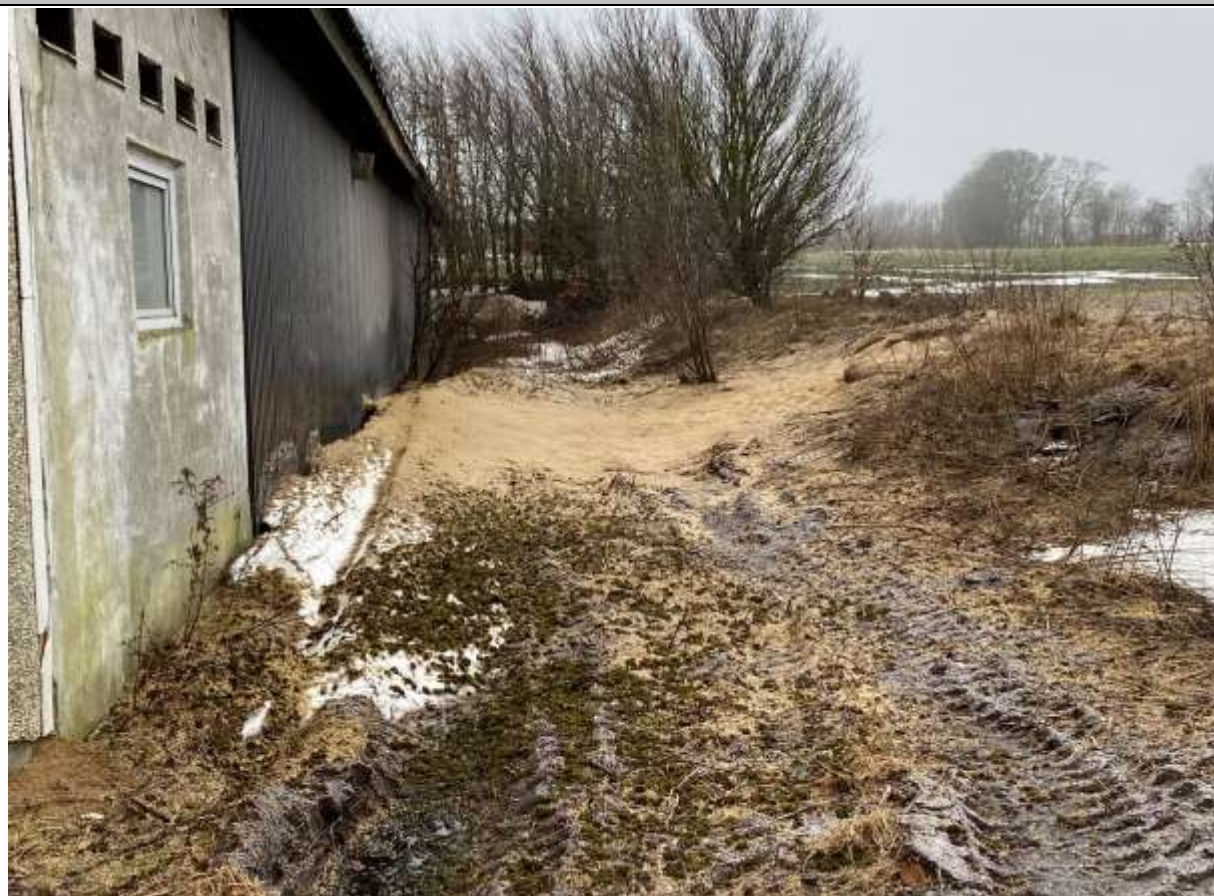
| Kontrolpunkt | Tilsynskommentar |
|---|---|
| Flue- og skadedyrsbekæmpelse | <p>8. oktober 2024 blev følgende indskærpet:</p> <p>Ved tilsynet blev det konstateret, at en del foder opbevares, så det er frit tilgængeligt for skadedyr. Det blev bl.a. observeret, at der lå foderrester:</p> <ul style="list-style-type: none"><li>- Under fodersiloerne</li><li>- Ved soklen under kornpumpen, grundet utætheder</li><li>- Ved langsiden af kornlageret.</li><li>- Desuden lå en bunke med avner på bagsiden af maskin-/kornhuset.</li></ul> <p>Det indskræpes jf. rottebekendtgørelsen § 4, at ejere af fast ejendom har pligt til at renholde deres ejendom, så rotternes levedmuligheder på ejendommen begrænses mest muligt, og jf. husdyrbrugloven § 1, stk. 2, samt § 2, at husdyrbrug skal drives på en sådan måde, at det forebygger og forhindrer uhygiejniske forhold. Derfor skal:</p> <ul style="list-style-type: none"><li>- Foderspild fjernes under fodersilo.</li><li>- Avner fra korn, som blæses ud på bagsiden af maskin-/kornhus fjernes regelmæssigt.</li><li>- Utætheder ved kornpumpen tætnes, så det undgås, at der kommer korn ud på jorden ved soklen.</li><li>- Løst korn på langsiden af kornlageret fjernes.</li><li>- Der må på intet tidspunkt ligge korn eller foderstoffer frit tilgængeligt for rotter.</li></ul> <p>Ved dette tilsyn, var der igen foder under fodersiloerne, avner bagved maskinhuset, samt korn ved soklen under kornpumpen. Indskræpsen fastholdes derfor og skal efterkommes hurtigst muligt.</p> <p>Ved tilsyn 11. marts 2025 stod der åbent ned til tørbrønden lige ude foran stalden. Driftsansvarlig oplyste, at dette var fordi en pumpe var gået i stykker. Da der er store problemer med rotter på ejendommen, og da der fra tørbrønden er direkte adgang for skadedyr ind til gyllekanalerne, blev det indskræpet at der skal lukkes af ned til tørbrønden.</p> <p>Ved tilsyn 9. december 2025 var der lagt et låg på tørbrønden. Det var dog muligt at se ind i tørbrønden under låget, og det blev konstateret at tørbrønden var fyldt til kanten og noget af gyllen var løbet ud på jorden. Den driftsansvarlige oplyste, at det er fordi pumpen stadig er gået i stykker, og de har indtil nu tømt tørbrønden med gyllevognen, men nu er gyllevognen også gået i stykker. De har derfor haft problemer med at få tømt tørbrønden. Beholdere til flydende husdyrgødning skal tømmes så ofte, at de ikke løber over, hvilket ikke er sket med tørbrønden. Det</p> |

Avner bag kornhuset.

| Dato | Type | Status | Kommentar |
|---|---|---|---|
| 08-10-2024 | Indskærpelse | Meddelt | Foderspild omkring siloer, samt andre steder på ejendommen, skal ryddes op for at undgå skadedyr.<br><ul style="list-style-type: none"> <li>•Foderspild skal fjernes under fodersilo.</li> <li>•Avner fra korn, som blæses ud på bagsiden af maskin-/kornhus skal fjernes regelmæssigt.</li> <li>•Utætheder ved kornpumpe skal tættes, så det undgås at der kommer korn ud på jorden ved soklen.</li> <li>•Løst korn på langsiden af kornlager skal fjernes.</li> <li>•Der må på intet tidspunkt ligge korn eller foderstoffer frit tilgængeligt for rotter.</li> </ul> |

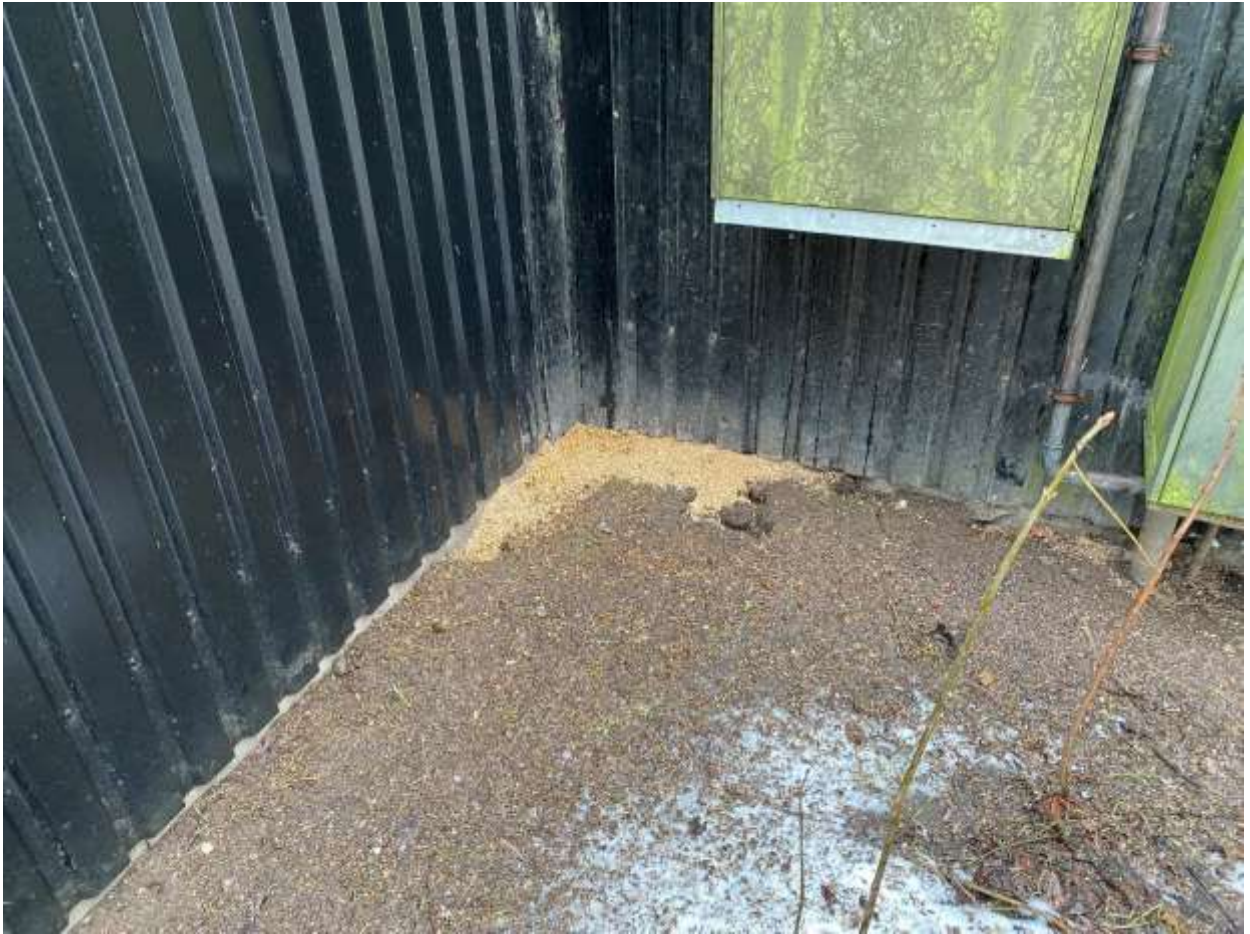
Foder under soklen til kornhuset.

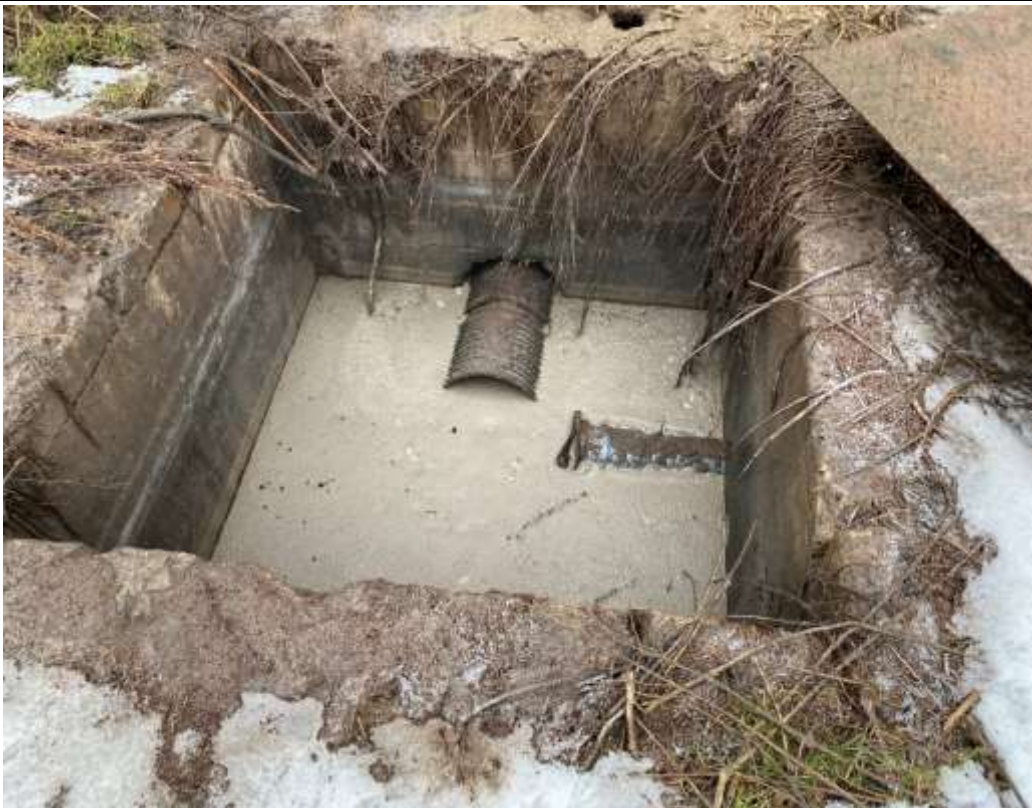
| Kontrolpunkt | Tilsynskommentar |
|---|---|
| | <p>indskærpes derfor at tørbrønden skal tømmes og låget skal ligge så det er tætsluttende.</p> <p>Ved tilsyn 27. januar 2026 var låget fjernet fra tørbrønden igen, hvorfor det indskærpes på ny at låget skal lægges på tørbrønden. Driftsansvarlig oplyste, at låget fryser fast, hvis han lægger det tilbage på brønden, så det er derfor det ikke er lagt på. Driftsansvarlig blev gjort opmærksom på at der skal findes en løsning på at overdække tørbrønden med et låg der ikke fryser fast hurtigst muligt! Der var også en del gylle, som var løbet ud på jorden omkring tørbrønden. Det indskærpes derfor også at gyllen skal fjernes fra jorden. Da der tydeligt er sket et overløb af gylle fra tørbrønden igen, fastholdes indskærpelsen fra december 2025, om at tørbrønden skal tømmes så ofte at den ikke løber over.</p> <p>Ved tilsyn 25. februar 2026 var låget stadig ikke lagt på tørbrønden og overløbet af gylle var endnu ikke fjernet. Driftsansvarlig forklarede at han havde været i gang med at tømme tørbrønden inden tilsynet og skulle tømme mere ud af den senere på dagen, så det er derfor at låget ikke var lagt på tørbrønden. Da vi ikke har modtaget dokumentation på at låget har været lagt på tørbrønden, fastholdes indskærpelsen. Ligeledes fastholdes indskærpelsen om at gyllen skal fjernes fra jorden rundt om tørbrønden.</p> |

Intet låg på tørbrønden.

| Dato | Type | Status | Kommentar |
|---|---|---|---|
| 27-01-2026 | Indskærpelse | Meddelt | Der skal lægges låg på tørbrønden og overløb af gylle omkring tørbrønden skal fjernes |

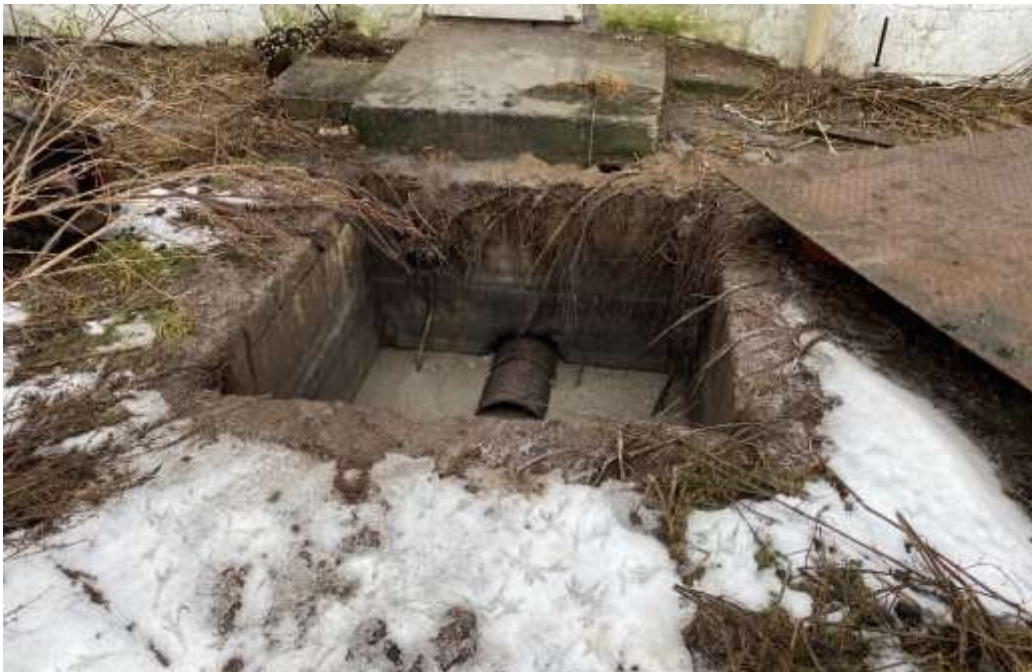
| Kontrolpunkt | Tilsynskommentar |
|---|---|
| Konstateret jordforurening ved tilsyn* | Ja, gyllespild ved gyllebeholder og tørbrønd. |

Overløb af gylle på jorden ved tørbrønd.
