## Tilsynsrapport til offentliggørelse

Virksomheder  
J.nr. 2022 - 49172  
Ref. BEVCH/PEMJE  
Dato: 19. november 2025

| Virksomhedens navn | Odense Nord Miljøcenter |

## Tilsyn med udlægning af polymermembran – Enhed 3A

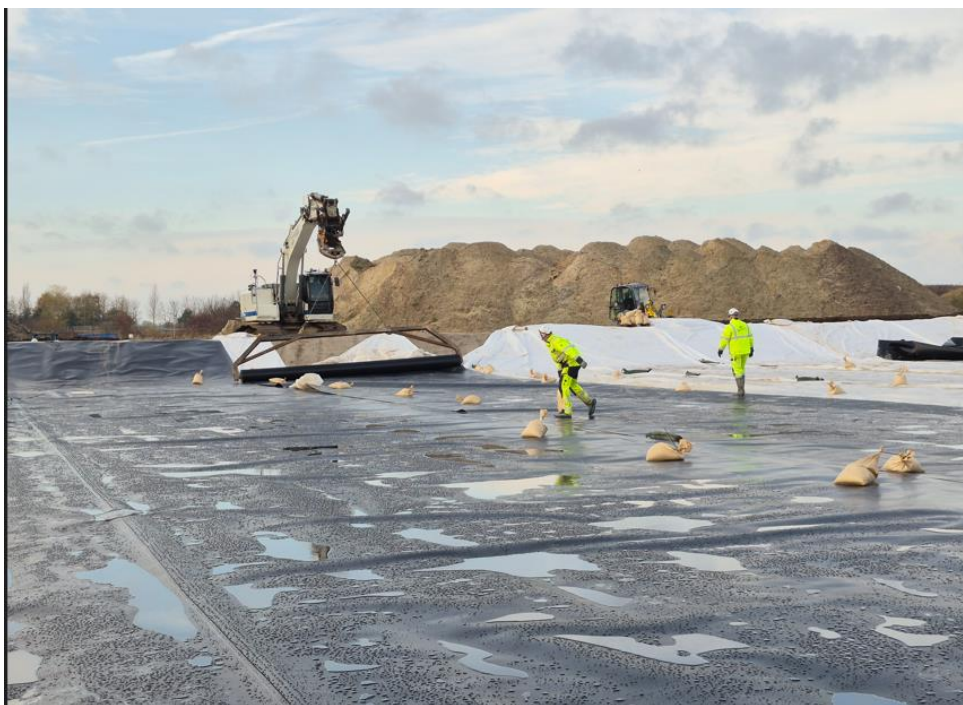
Billed 1. Membranbanen er ved at blive rullet ud. Sandsække holder membranen nede.

På tilsynsdagen blæste det, hvilket besværliggjorde udlægning af membranen, idet vinden tog i membranbanen og gjorde den svær at styre. Desuden var man nødt til at have sandsække på membranen for at holde den nede grundet vinden. Dette besværliggjorde udlægning af membranbanen yderligere.

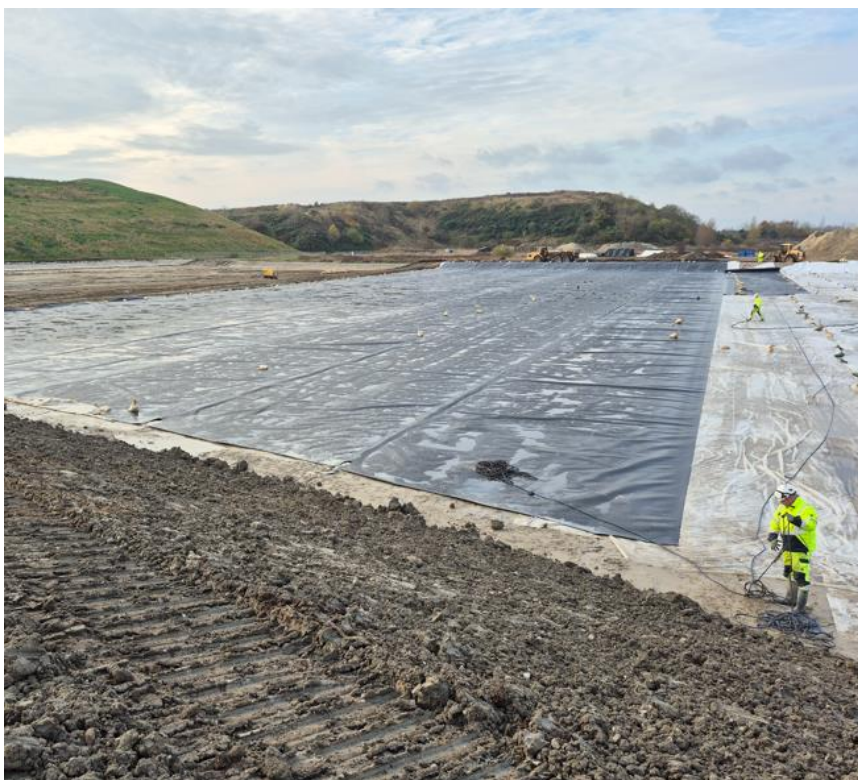
Billed 2. I den anden ende af membranen er man ved at sætte et reb i, så en maskine kan trække membranen ud.

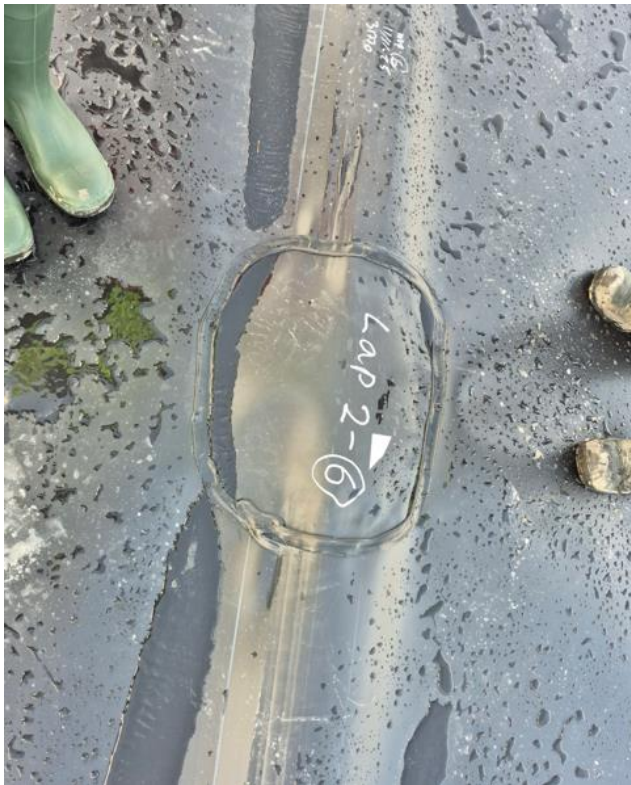
Miljøstyrelsen besigtigede dele af de sammensvejsede sømme. Svejsesømmene var meget ensartede og flade. Det blev oplyst, at det skyldes den gode kvalitet af membranen. Svejsesømmen trykprøves. Det blev demonstreret hvordan det testes, at svejsesømmen er tæt. Der pustes luft ind i mellemrummet mellem sømmene og lufttrykket i banen kontrolleres. Hvis trykket ikke ændrer sig, er syningen tæt. Hvis trykket falder, er svejsningen ikke tæt. Herefter lokaliseres det utætte sted, dels ved at sektionere svejsesømmen og dels ved udlægning af sæbevand ovenpå sømmen. Hvis sæbevandet bobler har man fundet utætheden.

Billed 3. Lappet membran.

Der hvor testen viser, at membranen er utæt, skæres membranstykket (og samling) ud af membranen og hullet lappes efterfølgende med et stykke membran som fæstnes med smeltet membranmasse. Tætheden af samlingen testes med en vaccumklokke.

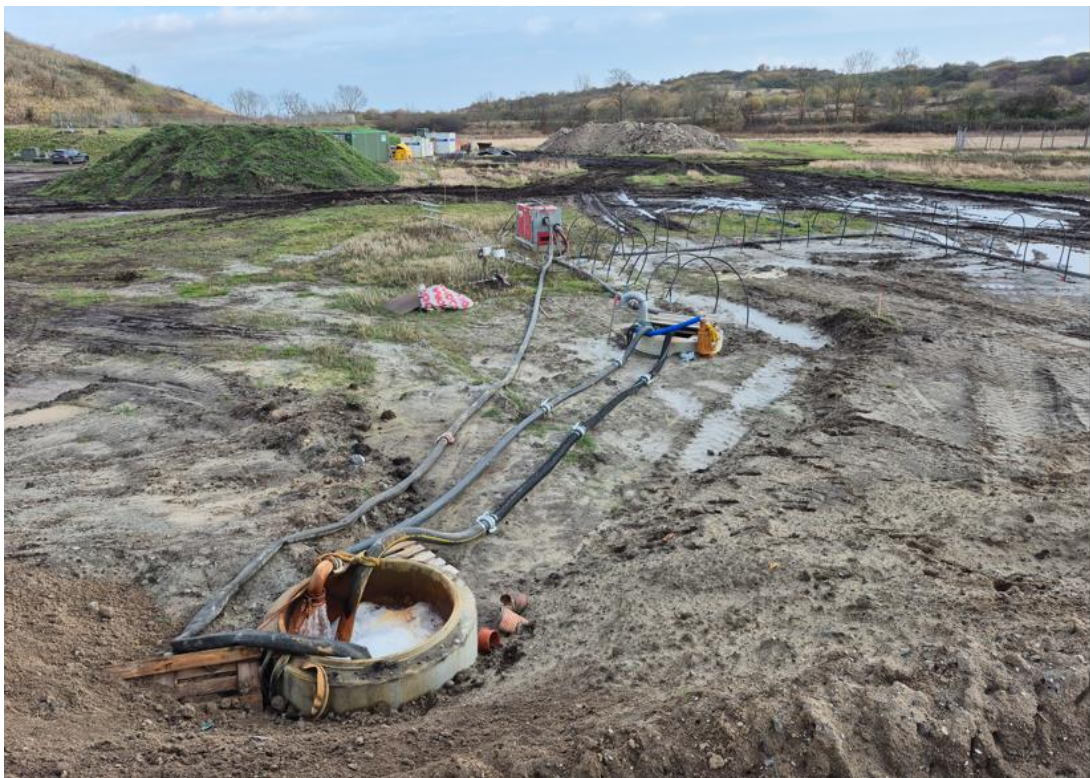
Udenfor volden er der etableret et sugespidsanlæg, der lokalt skal sænke grundvandet på det sted, hvor perkolatbrøndene skal etableres.

Der pumpes fortsat grundvand væk fra området, mens enheden etableres. Pumpning skal foregå, indtil der er deponeret tilstrækkelig med affald til, at det kan holde membranen nede.

Der er en nødgenerator ved pumpebrønden som ekstra sikkerhed, idet et evt. strømsvigt på pumperne ville medføre, at grundvand ville presse den nylagte membran op.

Billed 4. Sugespidsanlæg bagerst til højre og pumpebrønde til oppumpning af grundvand.

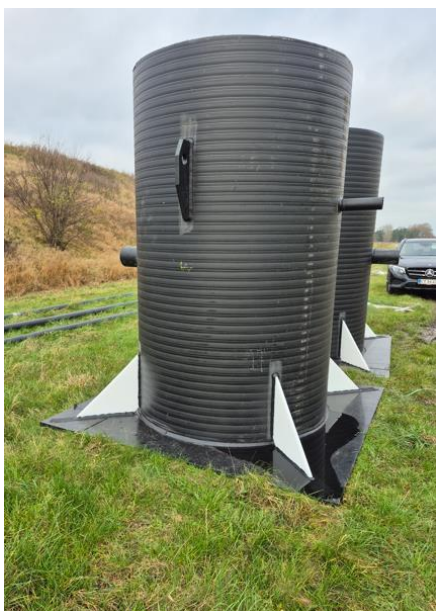
De to perkolatbrønde og hovedperkolatdræn er ankommet til på byggepladsen.

Billed 5. Perkolatbrønde.
