## Tilsynsrapport til offentliggørelse

Virksomheder  
J.nr. 2019 - 1742  
Ref. MARIP/KABJE  
Dato: 23. juni 2023

Virksomhedens navn	Ørsted Bioenergy & Thermal Power A/S, Herningværket
Virksomhedens adresse	Miljøvej 6, 7400 Herning
CVR nummer	18936674
Virksomhedstype	1.1a Forbrænding i anlæg $\geq$ 50 MW (kul ell orimulsion)
Tidspunkt for tilsynet	8. juni 2023
Baggrunden for tilsynet	Basistilsyn, anmeldt tilsyn
Varsling af tilsynet	15. maj 2023
Deltagere fra virksomheden	Mette Breintoft, Rasmus Madsen
Øvrige deltagere	
Tilsynet udført af	Marianne Ripka og Karsten Borg Jensen
Tilsynet omfattede	Brandslukningsanlæg og generelt tilsyn
Materiale udleveret

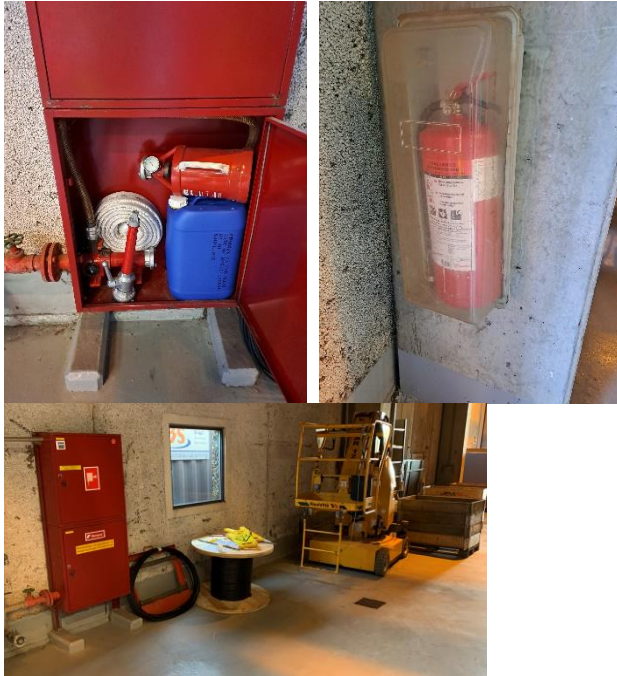
Der er fortsat skumslukkere på Herningværket. Som oplyst ovenfor anvendes vand, håndslukkere og i sjældne tilfælde skumslukkere (Sthamex)

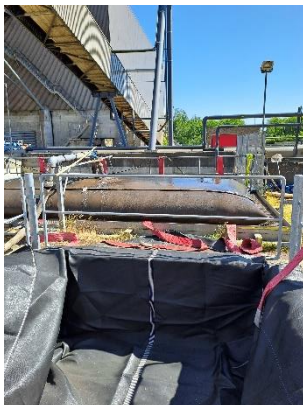
Biobundaske fra kedelrens opsamles i geotubes. Når det er afvandet, afsættes det til godkendt modtager. Det filtrerede vand opsamles i neutralisationsbassinet, og neutraliseres inden udledning til kommunal kloak.

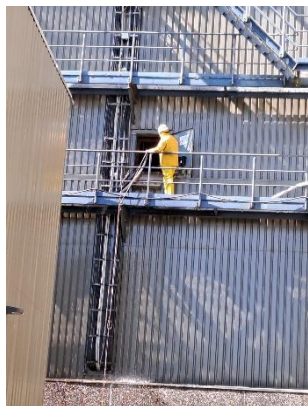
Rent vand fra rensning af el-filter løb delvist ud på pladsen. Snavset vand opsamles i bunden af filteret.

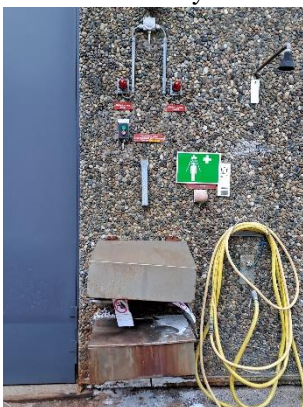
Der var spor af mindre udslip af lud ved påfyldning af syre/lud. Der var spor af kattegrus til opsamling. Hændelsen har fundet sted på tæt befæstet areal med afvanding til værkets overfladevandssystem.

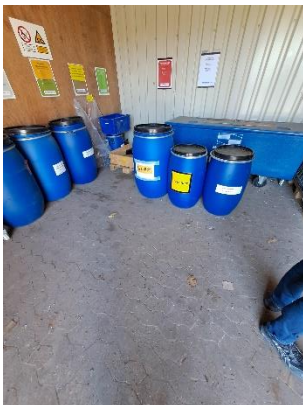
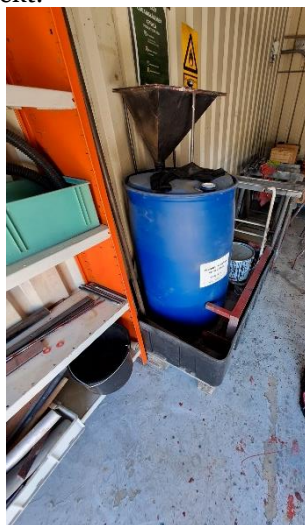
Der er to kemikalierum – et til farligt affald og et til almindeligt affald. I begge rum opbevares kemikalier korrekt:

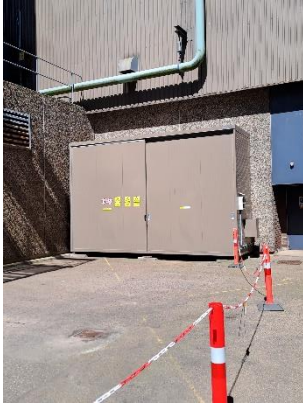
Kemikalier til røggaskondensering og vandbehandling opbevares i container med opsamling af eventuelt spild:

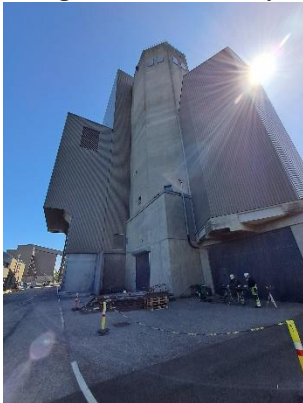
Tidligere kulsiloer benyttes til træpiller:
