## Tilsynsrapport til offentliggørelse

Virksomheder  
J.nr. 2024 - 12972  
Ref. LOPED / MAPOU  
Dato: 24. april 2024

Virksomhedens navn	Vestforbrændings slaggedepot, Vestskoven
Virksomhedens adresse	Slaggevej, 2620 Albertslund
CVR nummer	10866111
Virksomhedstype	5.4 Deponeringsanlæg >10 t/dag eller kap. >25.000 t
Tidspunkt for tilsynet	05.04.2024
Baggrunden for tilsynet	Basistilsyn, anmeldt tilsyn
Varsling af tilsynet	19.02.2024
Deltagere fra virksomheden	Anna Warberg Larsen
Øvrige deltagere	
Tilsynet udført af	Lone Grunnet og Martin Poulsen
Tilsynet omfattede	Formålet med det fysiske tilsyn er at kontrollere, om virksomheden drives og er indrettet i overensstemmelse med vilkår i virksomhedens gældende godkendelse. Foruden en rundgang på deponiet omfatter tilsynet besigtigelse af virksomhedens monitoringspunkter.
Materiale udleveret	-

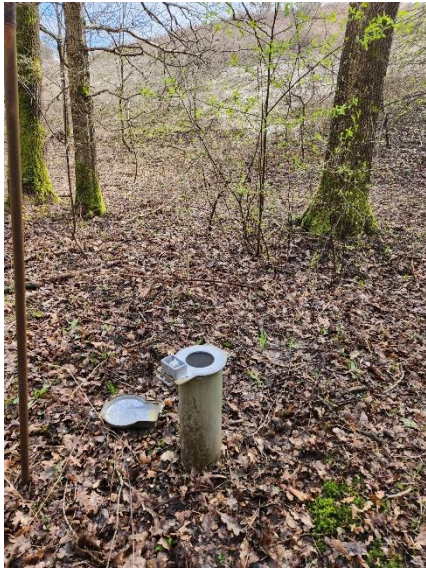
Miljøstyrelsen fik ved tilsynet forevist boring 4A (DGU nr. 200.6349). Boring 4A er beliggende tæt på deponi 3 (se foto 1). Boringen har vist sig ofte at være tør ved prøvetagning. Der er ikke sat alarmkriterier for denne boring i Miljøstyrelsens nye påbud af den 04-03-2024.

Foto 1: Boring 4a er beliggende tæt på deponi 3 (bakken i baggrunden).

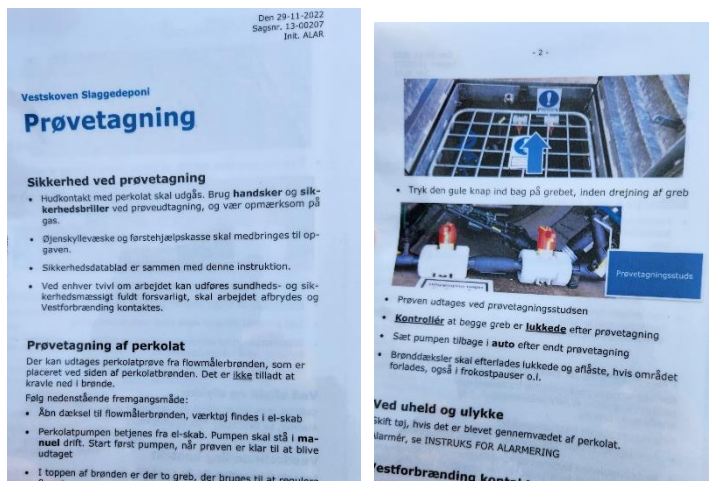
Miljøstyrelsen fik ved tilsynet forevist den vejledning for prøvetagning af perkolat, som var placeret i elskabet ved siden af perkolatbrønden på toppen af deponi 2. Se foto 2.

Vejledningen er udarbejdet dels for at sikre prøvetageren mod uheld samt dels for at sikre, at prøvetagningen sker ensartet hver gang. Ensartet prøvetagning gør at analyser af perkolatprøver lettere kan sammenlignes fra gang til gang. Det fremgår ikke af instruks, om der sker en renpumpning før prøvetagning. Miljøstyrelsen bad Vestforbrænding om at vende tilbage herom.

Foto 2: Prøvetagningsinstruks for perkolat ved deponi 2

- Virksomheden vender tilbage med oplysning til Miljøstyrelsen om, hvorvidt der sker renpumpning før prøvestagning af perkolat på de 3 enheder
- Når COWI fjerner sine niveaumålere, får Vestforbrænding udarbejdet et notat, som beskriver variationerne i løbet af året i strømningsretningen i grundvandet under deponierne. Desuden tager virksomheden stilling til, om der skal ske en justering af deponiets monitoringsprogram / vilkårsændring.

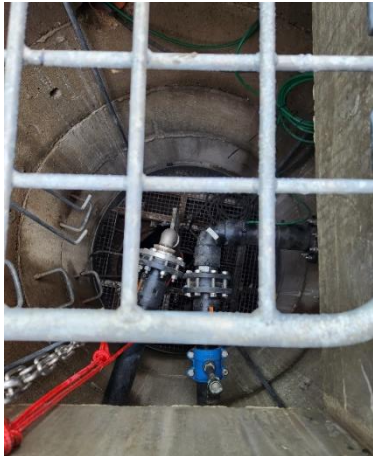
Miljøstyrelsen fik desuden forevist det indre af perkolatbrønden på deponi 2, se nedenstående foto 3. Brønden samt det tilhørende skab til styring af pumpen fremstod som resten af deponiet ved tilsynet i meget fin stand.

Foto 3: Det indre af perkolatbrønden på deponerings enhed 2. Perkolat pumpes op i bunden af brønden og ledes via det lodrette rør i højre side til en anden brønd, hvori der sidder en flowmåler og hvorfra der prøvetages.

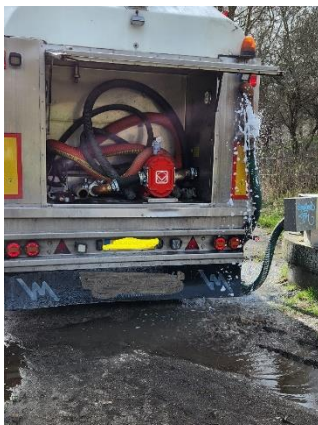
Under Miljøstyrelsens tilsyn skete der rutinemæssig tømning /bortkørsel af perkolat fra deponiets perkolattank. I den forbindelse skete et uheld, hvorved en pumpe på tankvognen satte ud, mens pumpen på tanken fortsatte med køre. Derved skete der et overløb af perkolat, som strømmede ud på jorden nær spildevandstanken (se foto 4).

Foto 4: Pumpen der henter perkolat fra tanken kører stadig, mens pumpen på tankvognen er stoppet. Derfor sker overløb.

Vestforbrænding har efter tilsynet fremsendt et billede til Miljøstyrelsen til dokumentation for, at perkolat er oppumpet fra jorden ved uheldet. Desuden oplyste virksomheden ved samme lejlighed om, at hændelsen vil blive indrapporteret i virksomhedens afvigelsesystem, og blive behandlet der.
