Referat fra risikoinspektion den 27. november 2019 på Kuwait Petroleum, Borneovej 22, 8000 Aarhus C

TEKNIK OG MILJØ
Plan, Byggeri og Miljø
Aarhus Kommune

Risikomyndighederne har den 27. november 2019 gennemført inspektion på virksomheden i henhold til Risikobekendtgørelsens¹ bilag 9.

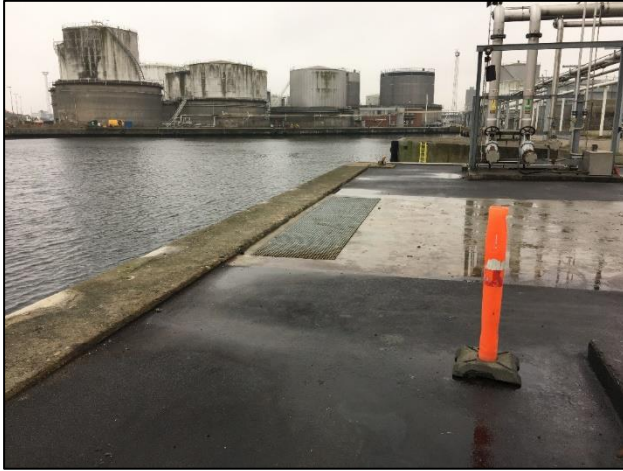
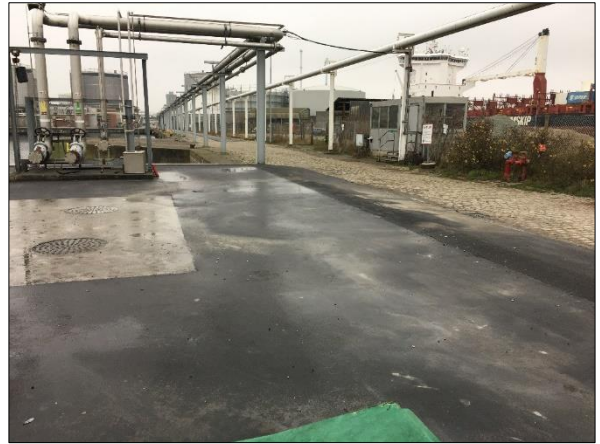
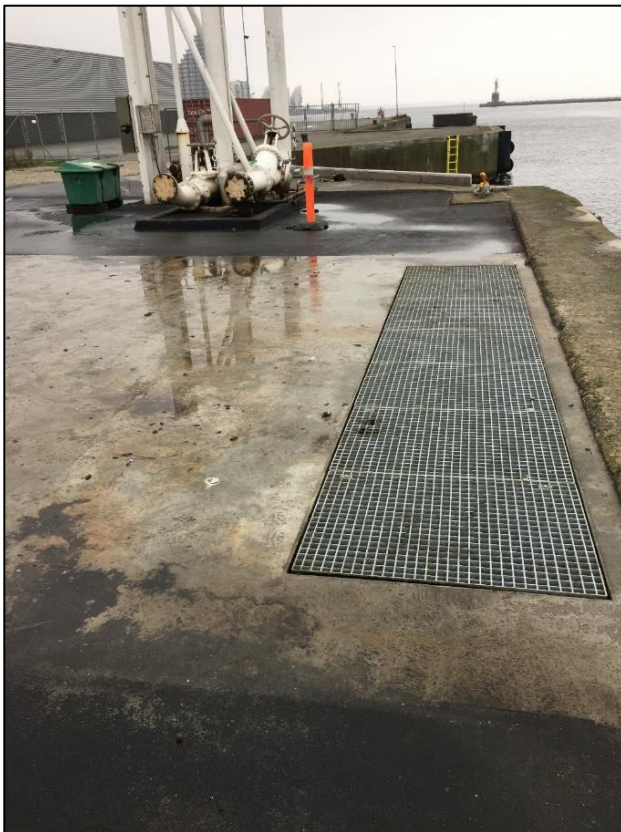
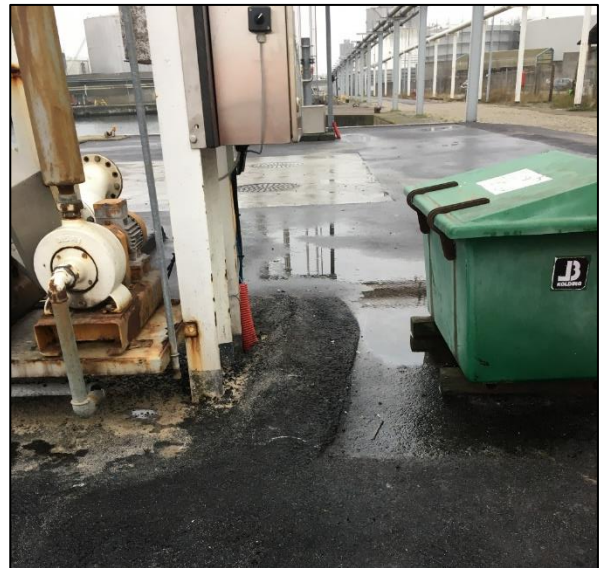
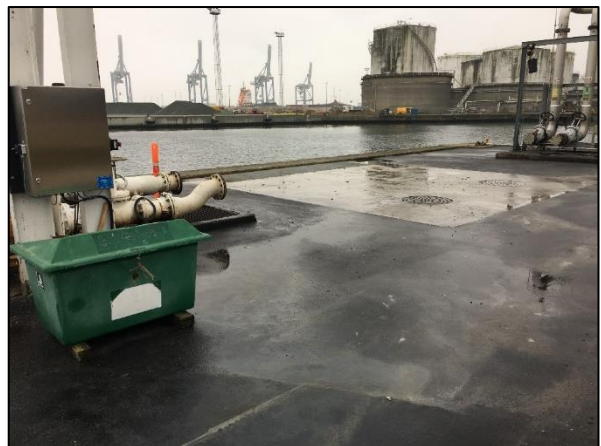
8.	<p>Besigtigelse</p> <ul style="list-style-type: none">• VRU anlæg – bl.a. oplag af kvælstof til brandslukning <p>Flaskebatteri af 8 mandshøje flasker lejes inkl. service af eksternt firma. Sidste gang byttede de hele batteriet ud.</p> <p>Det er aldrig blevet udløst i Jans Skaarups tid på virksomheden.</p> <ul style="list-style-type: none">• Kajanlæg – bl.a. lossefaciliteter, slangevagtsskur, gasdetektorers placering <p>Foto herunder af det nye opsamlingsbasin på kaj 203. Der er etableret to riste til nedløb af pro-dukter ved spild og en opkant ud mod driftsvejen. Det blev oplyst, at der er planer om etablering af gasdetektion ved manifolde på havnekajen. DBI har foretaget beregning for at fastslå optimal placering, som er under rist i grundniveau. Der vil derefter være gasdetektorer ved manifolde og ved slangevagtsskur på kajarealet.</p> <p><u>Myndighedskommentarer:</u></p> <ul style="list-style-type: none">• Myndighederne bifalder planerne om etablering af supplerende gasdetektore i losseområdet.
