## Tilsynsrapport til offentliggørelse

Virksomheder  
J.nr. MST-1272-00021  
Ref. CLLCH/LINHA  
Dato: 31. maj 2018

Virksomhedens navn	SCANFLAVOUR A/S
Virksomhedens adresse	Hobrovej 1, 9632 Møldrup
CVR nummer	65404613
Virksomhedstype	J207 Udvinning/fremst. af protein/pektin, ikke bilag 1
Tidspunkt for tilsynet	24.05.2018
Baggrunden for tilsynet	Opfølgning på klager
Varsling af tilsynet	Tilsyn blev ført som et uvarslet tilsyn, da øjemedet med tilsynets gennemførelse ville forspildes, hvis forudgående underretning skulle gives.
Deltagere fra virksomheden	Mogens C. Bak
Øvrige deltagere	
Tilsynet udført af	Claus Lübeck Christensen
Tilsynet omfattede	Tilsyn med lugt, støj og vibrationer, med særligt fokus på ekstern støj og vibrationer

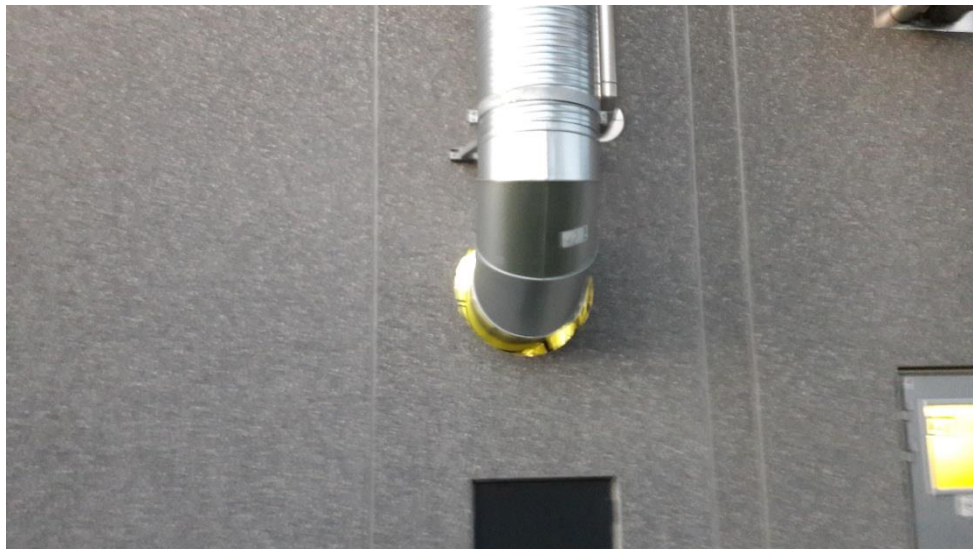
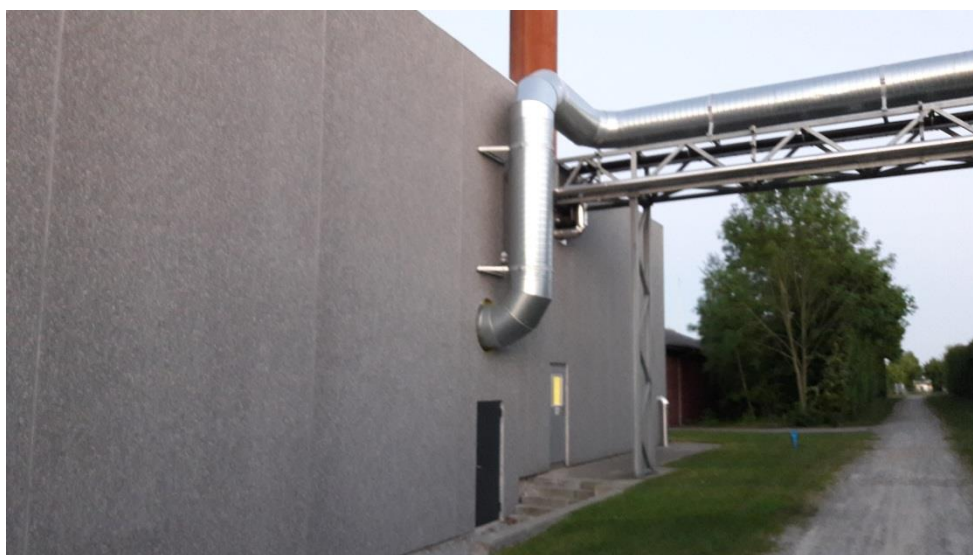
Det konstateredes, at den ny rørføring til kedelbygning ikke lukkede tæt omkring rør/bygning, hvor der derfor var hul i væggen direkte ind til kedelrummet, ca. 10 cm rundt om røret. Det støjede en del ud af hullet rundt om røret. Se fotos herunder:

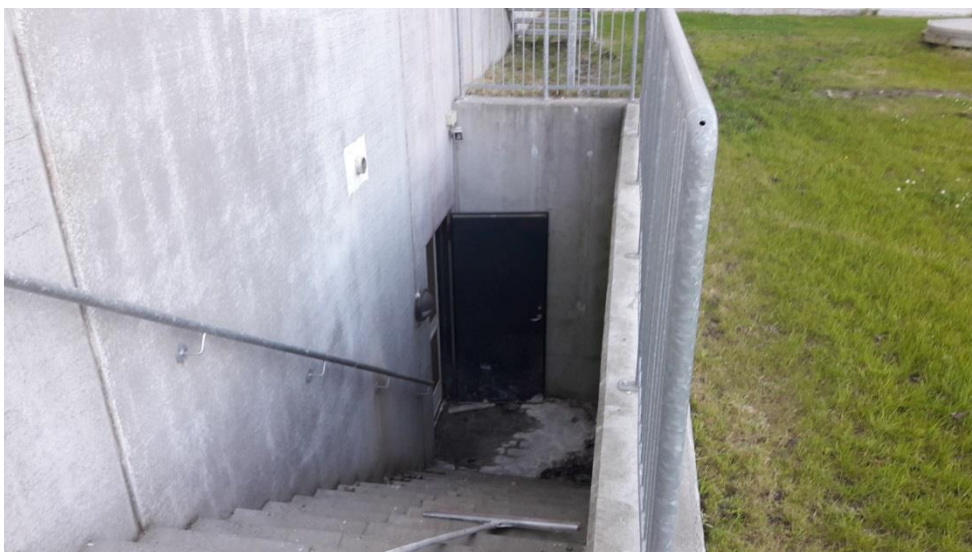
På det nye fabriksanlægs østlige side konstaterede tilsynet en del støj dels fra åbningen mellem de to bygninger samt dels fra åben kælderdoor (se foto herunder). Ved efterfølgende tilsyn på virksomheden anmodede tilsynet om, at kælderdooren skulle lukkes. Foto herunder:

Få meter syd for kælderskakten på virksomhedens østlige side (foto herover) konstaterede tilsynet tydelige vibrationer i jord og bygningens væg samt en svag brummen i luften ca. 10 cm fra væggen. Ved at lægge øret på væggen åbenbarede en stor variation af lyde bestående af rystelser, vibrationer og summen (væggen har "sin egen lyd").

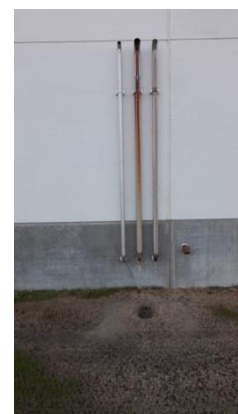
- Der blev konstateret "dødt græs" under damprør, muligvis som følge af neddrup kondenseret vanddamp (se foto til højre).
- Der blev ikke konstateret åbne containere på virksomhedens udendørs arealer.
- Der blev ikke konstateret lugt udenfor virksomheden.
- Det blev konstateret, at der var opsat kæder med lås to steder ved indkørsel til virksomheden for at forhindre indkørsel af lastbiler.
