8. august 2019

Tilsynsnotat for hestehold, Køgevej 280, 2635 Ishøj.

Center for Park, Vej og Miljø, Ishøj kommune, gennemførte den 27. juni 2019 et rutinemæssigt tilsyn på hesteholdet, Køgevej 280, Ishøj. Dette tilsynsnotat beskriver miljøforholdene, som blev konstateret ved tilsynet.

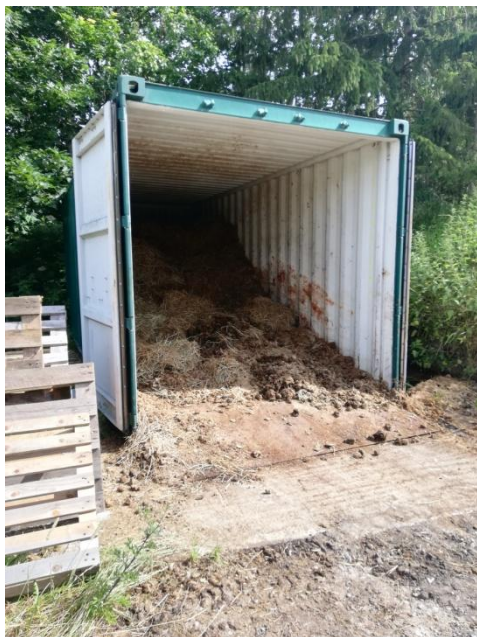
Der er etableret overdækket container på beton til mødding fra staldene. Det blev mundhenstillet, at der skal udfærdiges den lovpligtige gødningskontrakt mellem producent og modtager af gødningen.

Mødding ligger mere end 25 meter fra egen boring DGU nr. 207.2596 og ca. 150-300 meter til drikkevandsboringer langs Lille Vejle Å ejet af HOFOR.

Figur 2: Mødding i container på fast bund

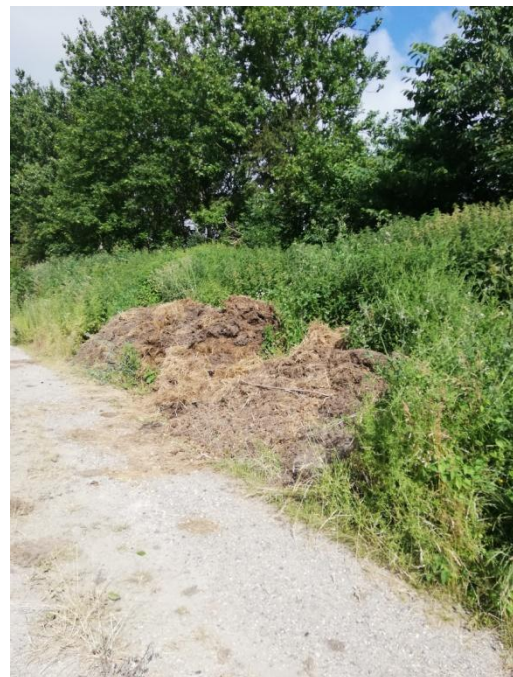
Der var etableret en markstak i 2019 på bar jord med stort tørstofindhold i visse partier med bl.a. hø fra lade uden dyr. Der udsprede ikke kompost på ejendommen.

Figur 3: Markstak på bar jord

Det blev mundtligt henstillet, at der skal indsendes en rotationsplan med 5 års turnus samt max. 12 måneder opbevaring svarende til max. 21 m³. Nyere vådere partier skal overdækkes, da mark/møddingsaft føres til lavere liggende områder enten på overfladen eller via dræn eller nedsive til grundvandet til naboboringerne hos HOFOR, der har store indvindingstragt.

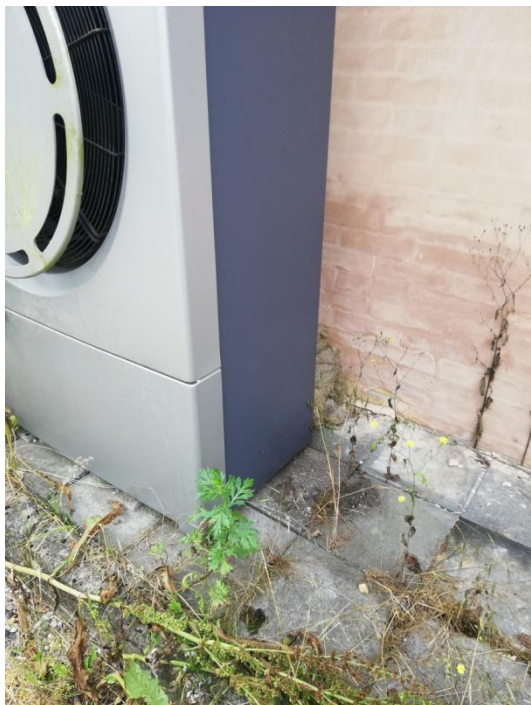
Figur 4: Tidligere placering af diseltank nu med fliser

Den gamle overjordiske diseltank er fjernet/sløjfet og erstattet med varmepumpe. Det blev mundtligt henstillet, at få undersøgt jorden under tankstedet, hvor der nu var fliser jf. henstilling fra 2011.

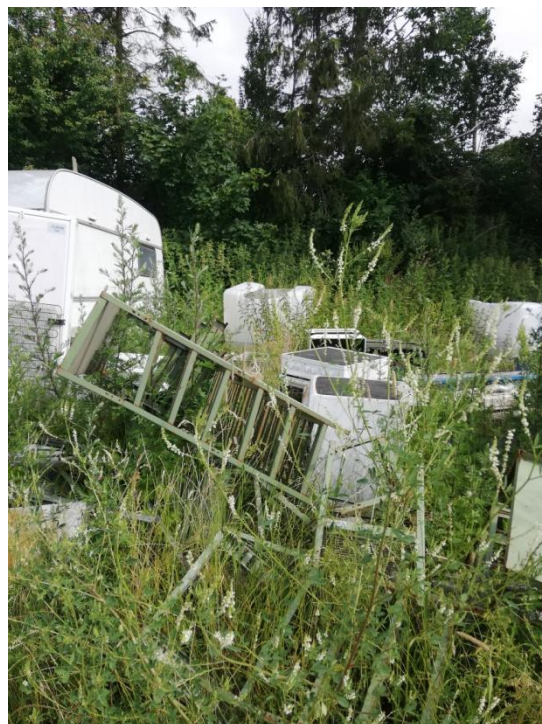
Ejendommen har meget affald i forbindelse med anden virksomhed på ejendommen. Der er opmagasineret køleskabe og komfurer m.v. på bar jord. Ejer oplyste at de bliver afhentet jævnlgt.

Figur 5: Opmagasineret af køleskab og komfurer på bar jord

Det blev mundtligt henstillet, at affaldet skal stå på fast bund uden risiko for at lægge kemikalier til jorden.

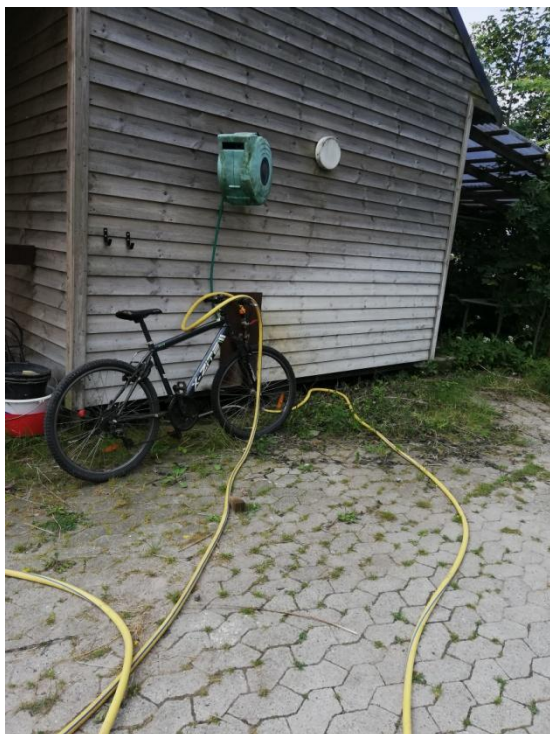
Ejer oplyste, at hans vaskeplads til hestene kun blev brugt til at skylle hestene med rent vand. Vaskepladsen har SF-sten og er uden afløb til dræn. Vandet løber via jorden til dræn til Lille Vejle Å.

Figur 6: Vaskeplads til heste u. afløb m. SF-sten
