Tilsynsrapport til offentliggørelse

Tilsynsrapport

Virksomhedens navn	Affaldscenter Udholm
Virksomhedens adresse	Pitagervej 2, 9490 Pandrup
CVR nummer	29189439
Virksomhedstype	5.4 Deponeringsanlæg >10 t/dag eller kap. >25.000 t
Tidspunkt for tilsynet	16.07.2019
Baggrunden for tilsynet	Basistilsyn, nedlukningstilsyn og kampagnetilsyn omkring indretning af monitoringsboringer
Varsling af tilsynet	09.07.2019
Deltagere fra virksomheden	Tom Hansen og Lars Peter Kristensen
Øvrige deltagere	-
Tilsynet udført af	Peter Møller
Tilsynet omfattede	Hele anlægget, de sidste retablerede områder og de 3 monitoringsboringer
Materiale udleveret	-

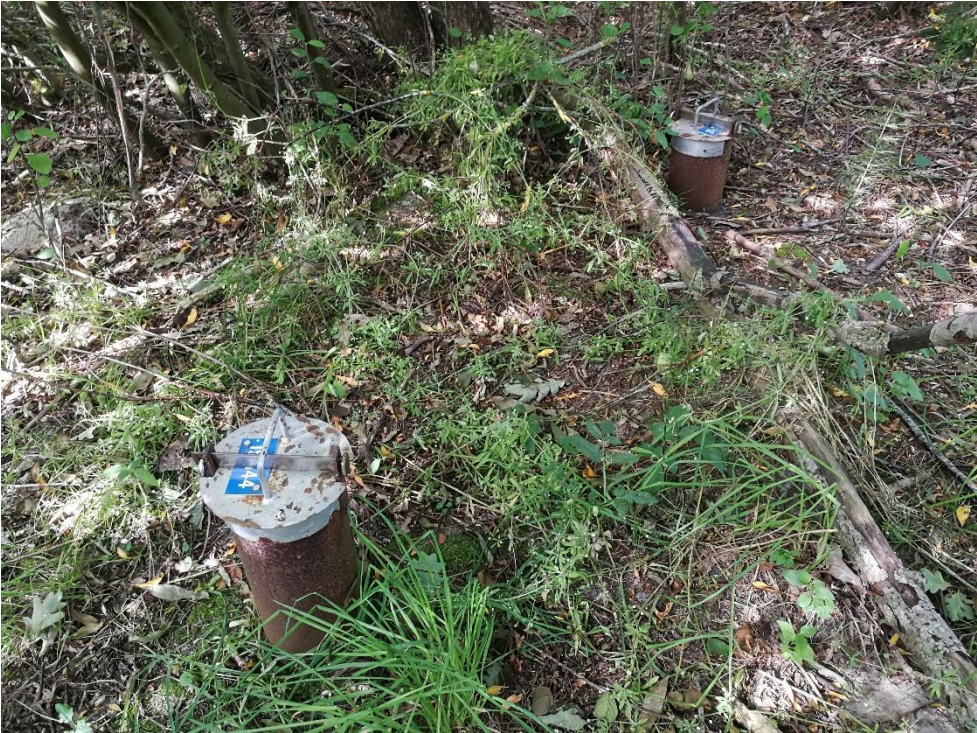
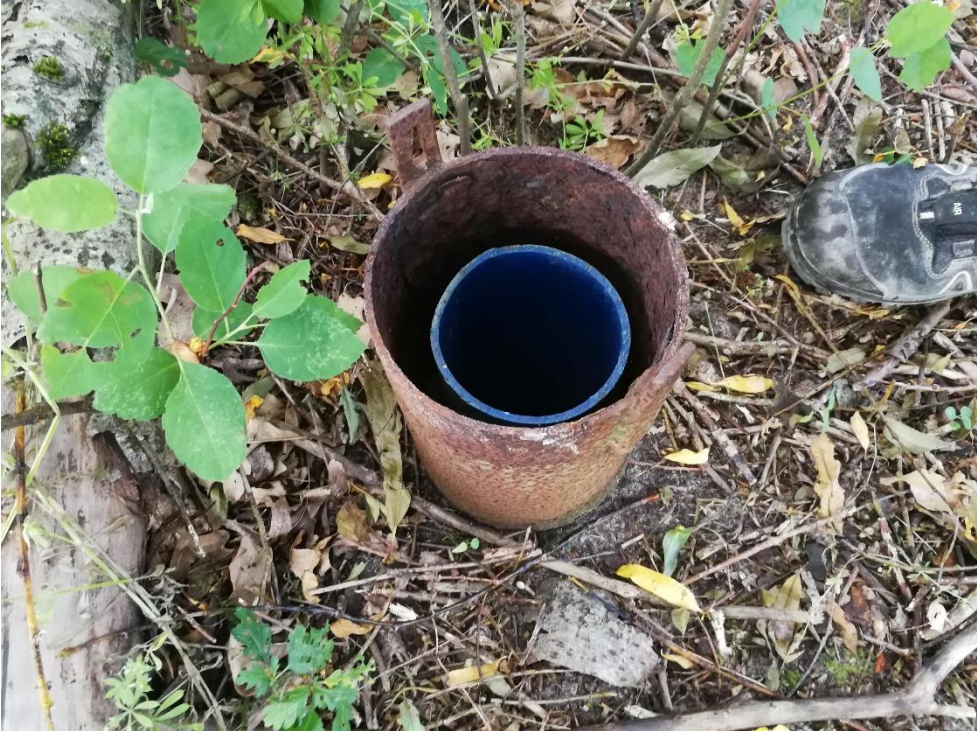
Fotos boringstilsyn

1. Den nyeste boring er omgivet af nyere beskyttelsesbrønd med letvægtsdæksel, mens de 2 ældre boringer er omgivet af beskyttelsesrør af stål.
2. Beskyttelsesbrøndene er alle aflåste.
3. De 2 ældre boringer er ikke afsluttet med forsegling af forerøret. Den nyeste boring er afsluttet med en tætsluttende plasticprop.
4. Alle 3 boringer er forsynet med DGU-nummerering monteret på dækslet.

Boringerne afsluttes med tætsluttende (indvendig) prop med gummipakning.

Jammerbugt Kommune har den 3. oktober 2019 oplyst, udbedringerne er afsluttet.

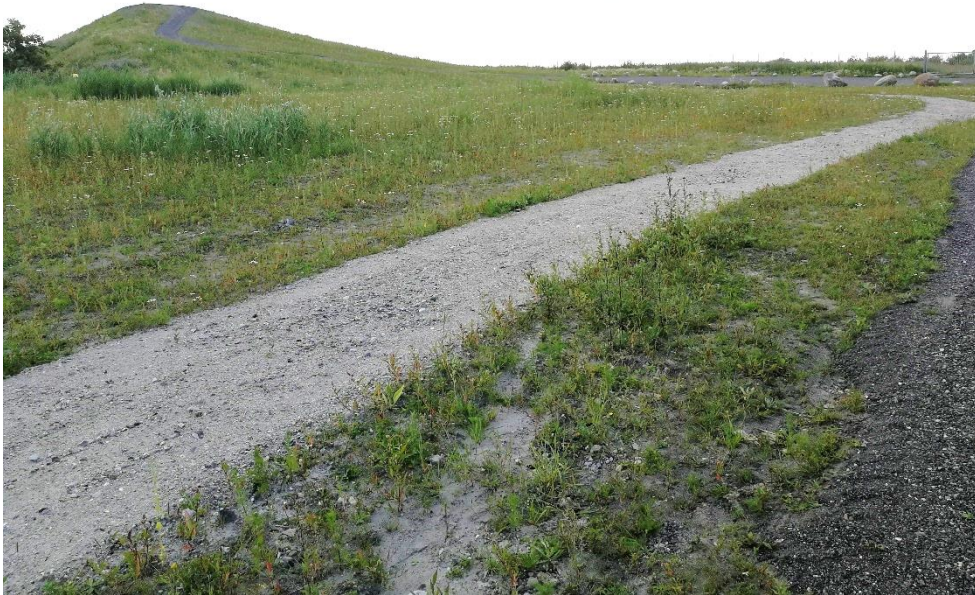
Fra den tidligere vendeplads ved komprimatorstationen mod deponiet – grusbelægningen er forberedelse for Moselaugets sporlægning

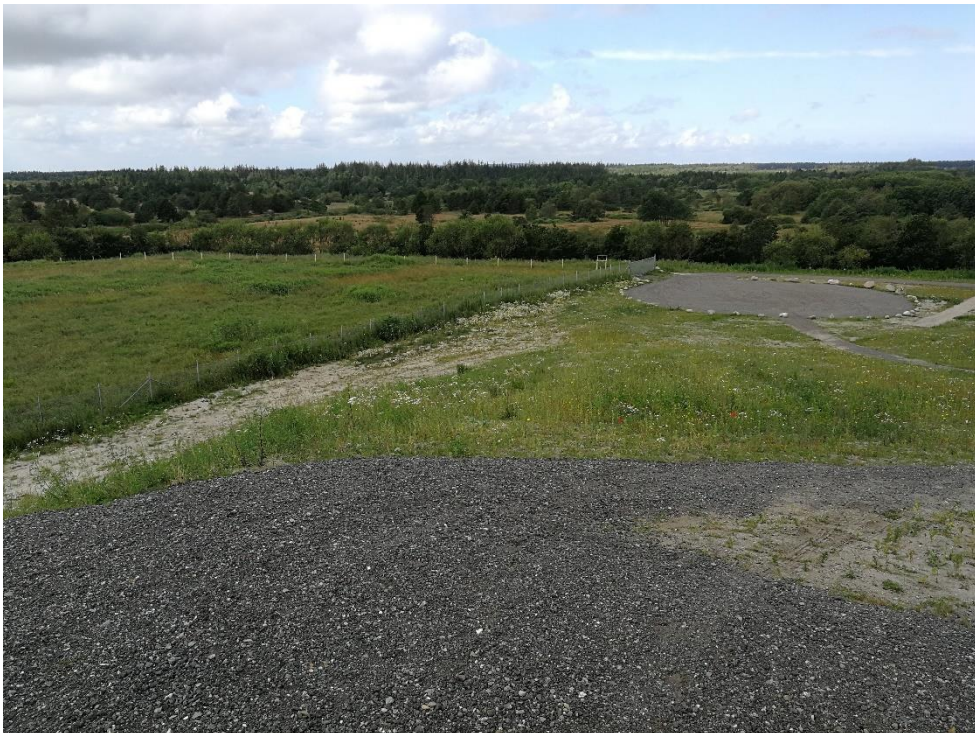
Fra højen (over asbestdeponiet) mod vest – indhegnet hundeskov til venstre – parkeringsplads til højre

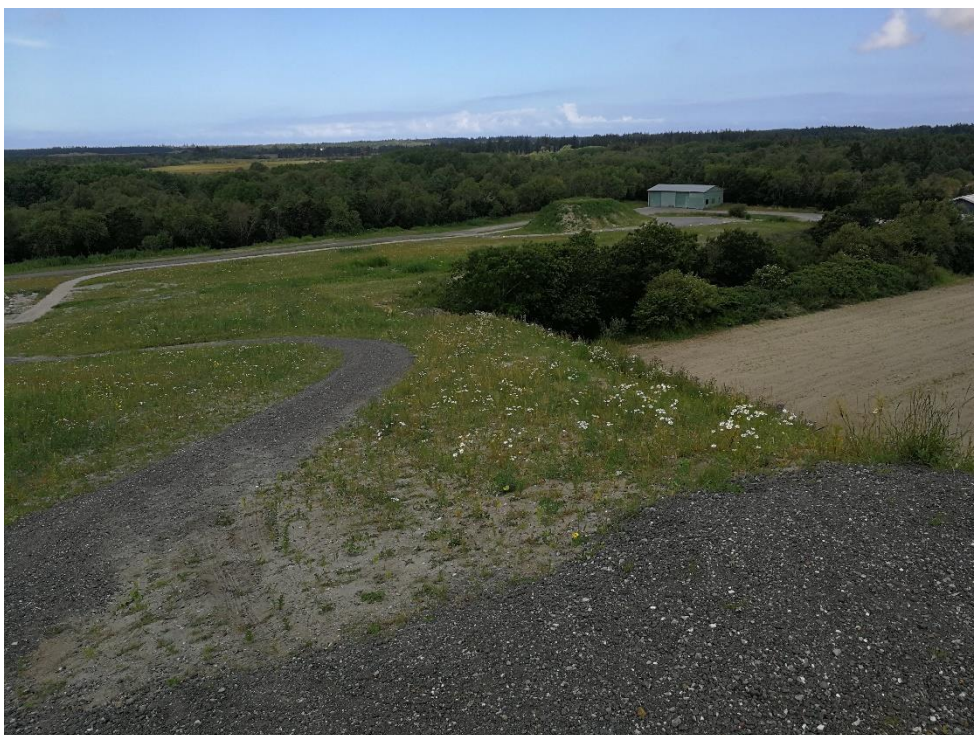
Fra højen mod nordvest – bueskydningsbanen til venstre

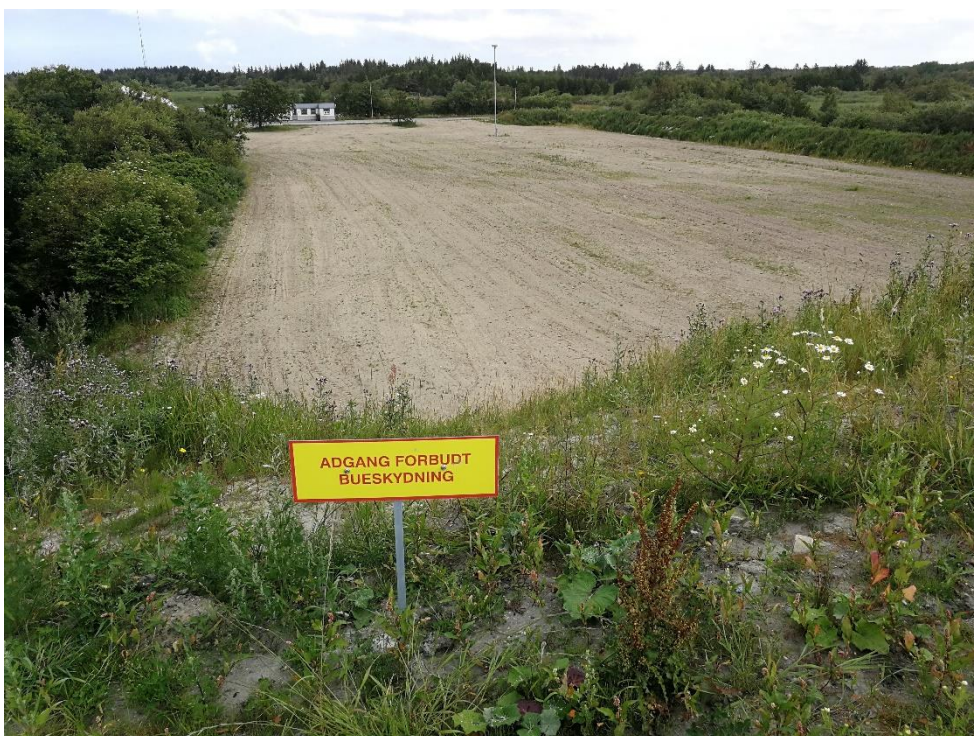
Bueskydningsbanen med de ældre mandskabsfaciliteter i baggrunden
