Tilsynsrapport til offentliggørelse

Virksomheder
J.nr. MST-1272-00021
Ref. CLLCH, BJKNU
Dato: 25. maj 2018

Virksomhedens navn	SCANFLAVOUR A/S
Virksomhedens adresse	Hobrovej 1, 9632 Møldrup
CVR nummer	65404613
Virksomhedstype	J207 Udvinning/fremst. af protein/pektin, ikke bilag 1
Tidspunkt for tilsynet	01.05.2018
Baggrunden for tilsynet	Opfølgning på klage
Varsling af tilsynet	Tilsyn blev ført som et uvarslet tilsyn, da øjemedet med tilsynets gennemførelse ville forspildes, hvis forudgående underretning skulle gives.
Deltagere fra virksomheden	Klaus Sørensen, QEHS Coordinator. Bettina Amdisen, QEHS Manager. Virksomheden deltog ikke i hele tilsynet, da tilsynet var uvarslet og øjemedet med tilsynets gennemførelse ville forspildes, hvis forudgående underretning skulle gives.
Tilsynet udført af	Claus Lübeck Christensen, Bjørn Knudsgaard
Tilsynet omfattede	Tilsyn med omlasteaktiviteter der kan give anledning til produktpild til overfladevand (regnvand) og diffus lugt. Klagen berettiget.

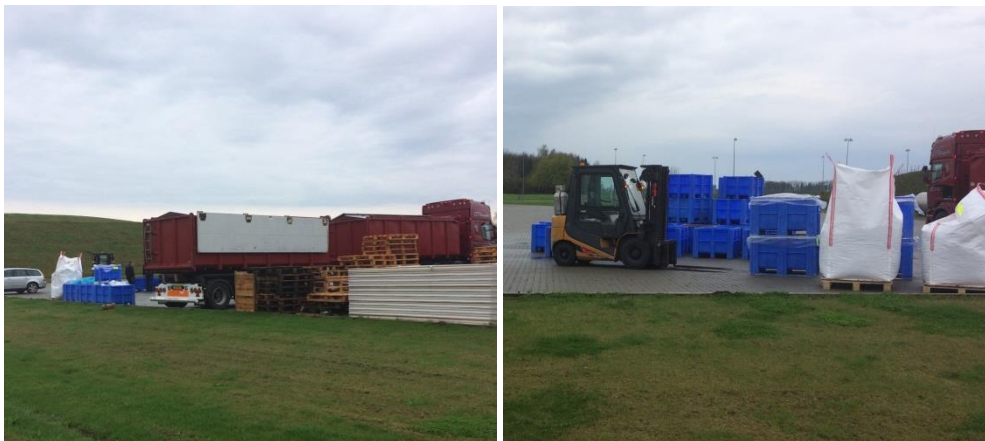
Tirsdag den 1. maj 2018 kl. ca. 10 modtager Miljøstyrelsen en klage over udendørs håndtering af affald, der giver anledning til diffus lugt. I klagen er vedhæftet fotos, der er taget fra offentlig sti ca. kl. 9.30 samme dag (foto 1 og foto 2).

Foto 1+2: Fotos fra klager fra offentlig sti.

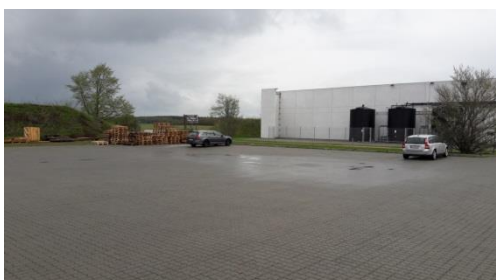
Ca. kl. 12 ankommer Miljøstyrelsen på uvarslet tilsyn på virksomheden. Miljøstyrelsen konstaterer, at aktiviteten, som ses på foto 1+2, er afsluttet. Aktiviteten er foregået på virksomhedens p-areal nær rundkørslen i virksomhedens nordvestlige hjørne. Miljøstyrelsen konstaterer, at den del af p-pladsen, hvor aktiviteten er foregået, er synlig våd (foto 3). Det er området mellem og bag de to biler på foto 3, som i øvrigt er identisk med det område, hvor der foregår omlasteaktiviteter på foto 1+2. Resten af p-pladsen er ikke våd. Miljøstyrelsen vurderer umiddelbart, at årsagen til, at der er vådt på en del af p-pladsen, skyldes at der er foretaget en afvaskning af befæstelsen. P-pladsen er befæstet med SF-sten. Tilsynet bemærker i øvrigt en fejekost i græsribatten umiddelbart op til det våde område. Tilsynet vurderer, at kosten kan være brugt i forbindelse med omlasteaktiviteter/oprydning, da der ikke i øvrigt er noget andet umiddelbart formål med en kost på dette sted (foto 4).

Foto 3: P-pladsen.

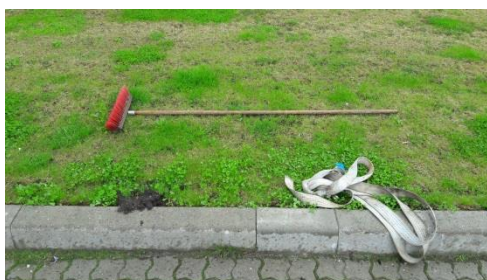
Foto 4: Fejekost ved siden af vådt areal på p-pladsen.

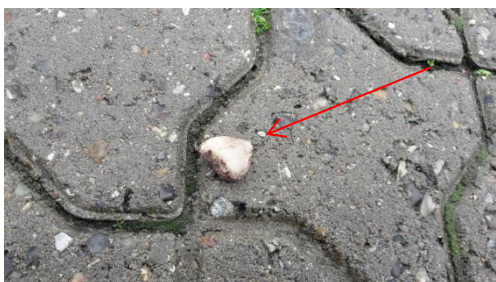
På befæstelsen konstaterede tilsynet rester af knogler/ben, huder, støv og meget nedbrudt organisk ildelugtende materiale (slam) (fotos 5-8). I tilstødende ubefæstede græsarealer konstateredes spild af lignende materiale (fotos 9-12).

Foto 5: Produktrest - knoglerest.

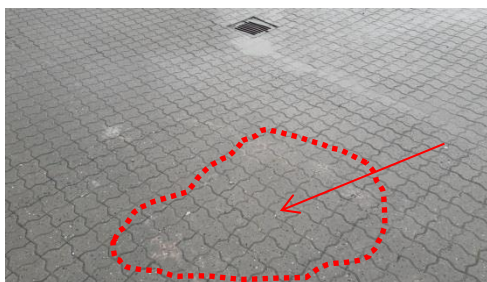
Foto 6: Produktrest - slam.

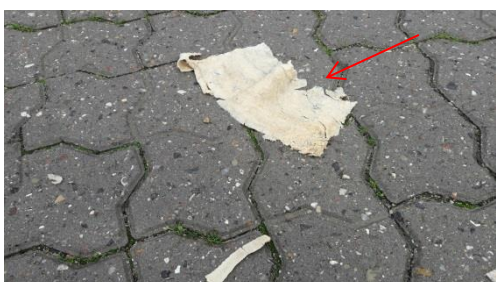
Foto 7: Produktrest - hud eller valsetørrerest.

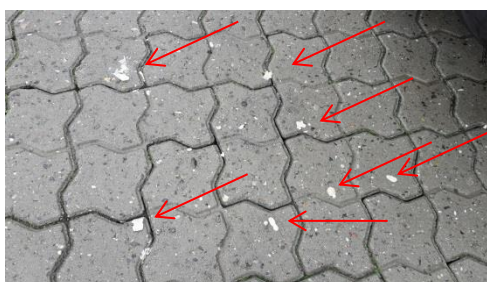
Foto 8: Produktrester - hud eller knoglerest.

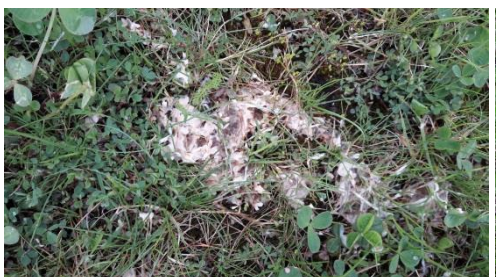
Foto 9: Produktrest - ikke definerbart.

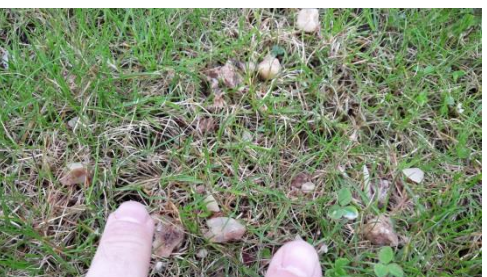
Foto 10: Produktrest - knoglerester.

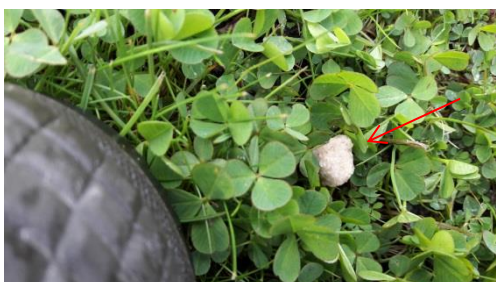
Foto 11: Produktrest - knoglerest.

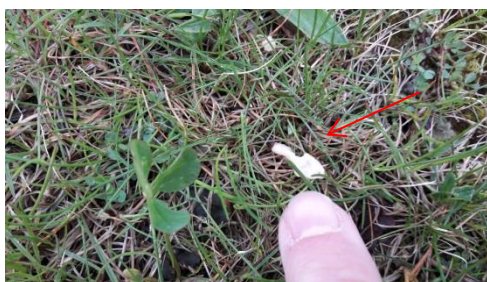
Foto 12: Produktrest - hud.

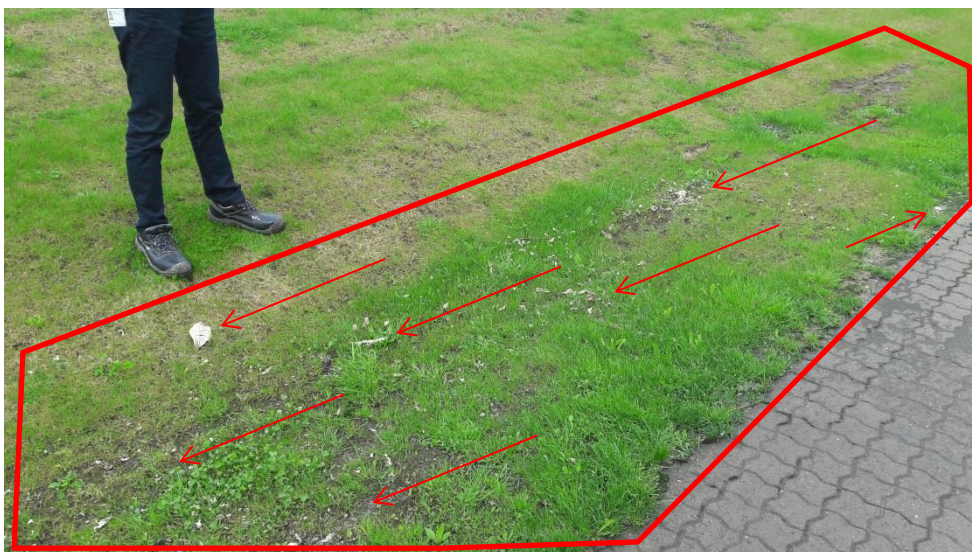
Mellem den nye produktionsbygningens vestlige side og den offentlige sti, der gennemløber virksomheden, er der en græsabat, der afvander til regnvandssystemet. Flere steder i denne græsabat konstaterede tilsynet produktrester (foto 13). Tilsynet vurderede derfor, at aktiviteten med at omlaste organisk affald også er foregået på virksomhedens areal langs med produktionsbygningen. Det var især i græsrabatten nær nedkørselsrampen og nord for denne, at der var produktrester i græsrabatten.

Foto 13: Meget synlige produktrester i græsrabat indenfor området markeret med rød linje. Alle grå/hvide ”prikker”/klumper er produktrester. Væsentlige stykker/klumper af restprodukt er indikeret med røde pile.

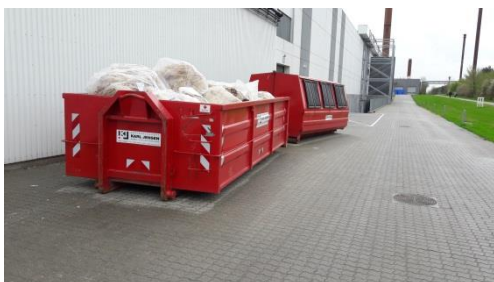
Umiddelbart op ad den nye produktionsbygning – ud mod den offentlige sti – konstaterede tilsynet en rød, åben container med produktrester. Produktresterne blev efterfølgende oplyst at være en fejlproduktion fra valsetørrerne. Restproduktet var delvist indpakket i plast. Flere steder var plasten brudt og restproduktet frit tilgængelig for omgivelserne. Indholdet var tørt, porøst og støvende. Tilsynet konstaterede, at der var en diffus støvemission fra containeren til den omkringliggende befæstelse. Der var tydelige produktrester på befæstelsen omkring containeren. Tilsynet konstaterede endvidere en svag diffus lugtemission fra produktresterne i containeren. Langs denne bygning konstaterede tilsynet i øvrigt, at virksomheden havde ladet opstille små kasser til skadedyrsbekæmpelse (gift mod rotter/gnavere).

Foto 14: Container med produktrest – valsetørrer.

- De konstaterede spild ikke måtte ske, idet de forurener overfladevand og ubefæstede arealer. Tilsynet gjorde opmærksom på, at dette også var blevet indskærpet den 20. april 2018. Tilsynet oplyste, at dette forhold derfor vil blive overvejet med yderligere håndhævelse og mulige overvejelser blev nævnt.
- Der må ikke foregå aktiviteter, herunder mellemoplag, på virksomhedens udendørs arealer, der giver anledning til diffus lugt og spredning af restprodukter til befæstelse. Plastikkasser og åben container skal derfor fjernes.

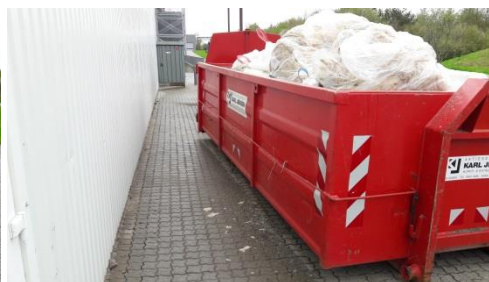
Foto 15: Produktrest – spild på befæstelse.

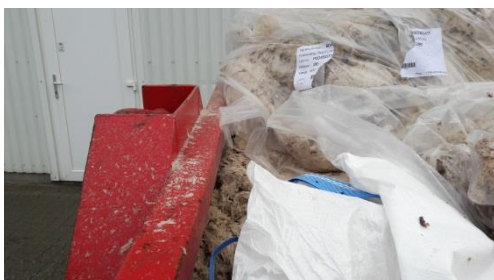
Foto 16: Defekte poser, diffus støv/lugt.

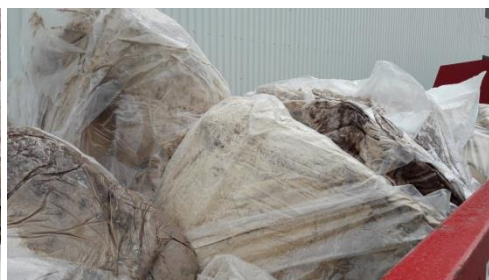
Foto 17: Produktrest – nedbrudt.

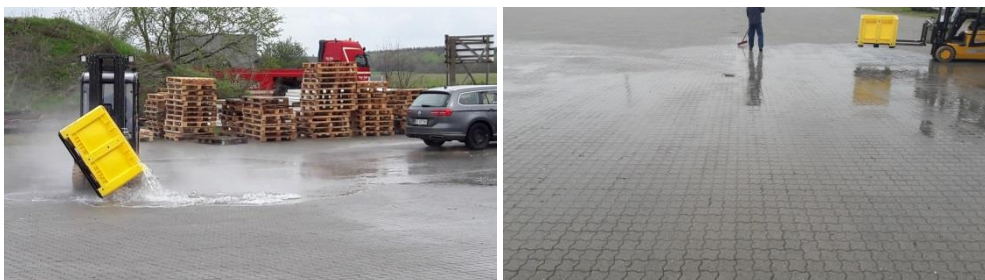
Under tilsynet kom en medarbejder kørende i truck med to kasser med kogende vand og påbegyndte skylning og efterfølgende fejning af befæstelsen på p-pladsen. Tilsynet fik ikke navn på medarbejderen. Medarbejderen oplyste til tilsynet, at der var sket omlastning af

produktrester på pladsen og at småspild til overfladen ikke kunne undgås – derfor denne afvaskning.

Foto 18 + 19: Spildte produktrester bortskylles og bortfejes til regnvandsafløb.

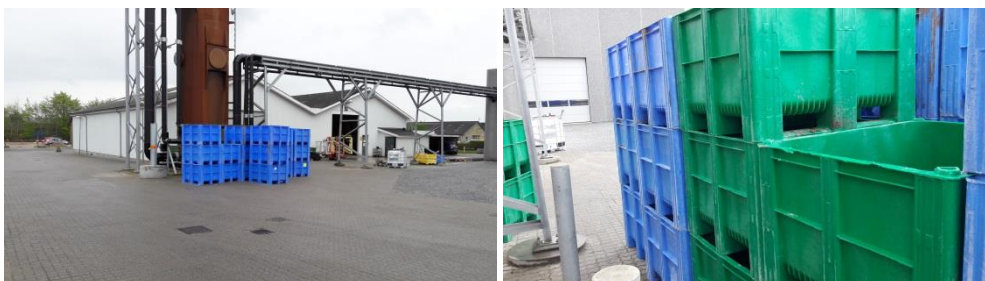
Tilsynet konstaterede, at der i nærheden af virksomhedens 80 meter afkast var mellemoplagret en række plastkasser med produktrester (fotos 20 – 26). I flere kasser var tydelige rester af produkt – både knogler, ben og slam. Indholdet i kasserne gav anledning til en kraftig diffus lugtemission. Lugtspektret rummede forskellige variationer af organisk nedbrudt materiale – fra fersk lugt af huder (som lugten af ”gammel svinekam”) til fordærvet/rådden og ildelugtende animalsk lugt (den mest ildelugtende lugt stammede fra slamfraktionen, se foto 24). Vindretningen var i retning mod vest-nordvest, det vil sige i retning mod nærliggende beboelse syd for rundkørsel. Lugten kunne af tilsynet tydeligt konstateres på den offentlige sti (i vindretningen) og bekræfter således klagers oplysninger.

Foto 20 + 21: Tømte, ikke rengjorte kasser med produktrester mellemoplagret ved 80 meter afkast.

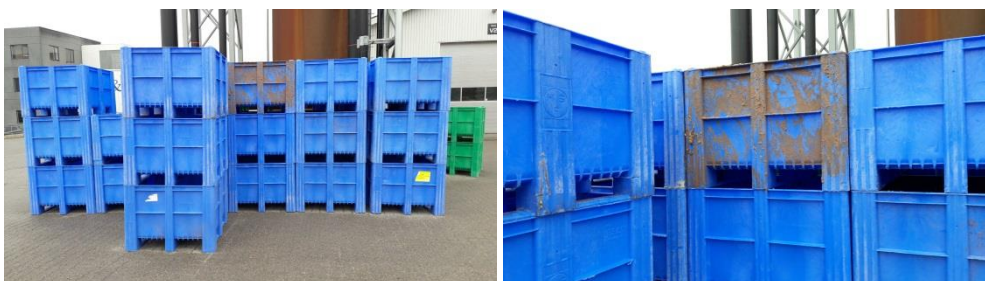
Foto 22 + 23: Tømte, ikke rengjorte kasser med produktrester.

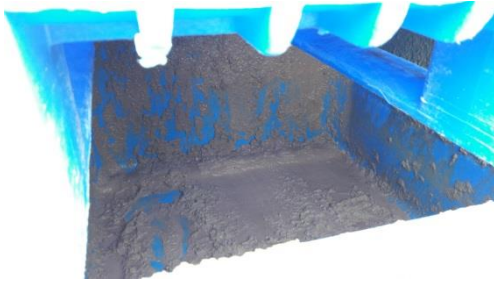
Foto 24: Kraftigt ildelugtende produktrester.

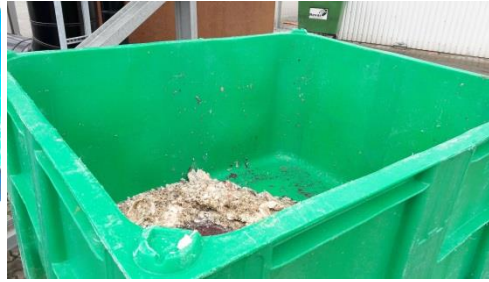
Foto 25: Ildelugtende produktrester.

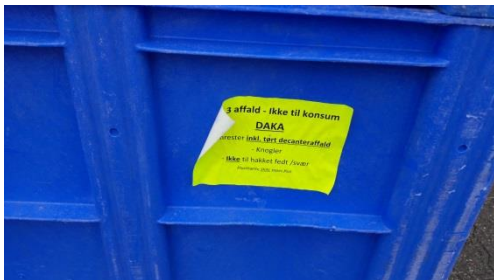
Foto 26: Tømte, ikke rengjorte kasser med produktrester.

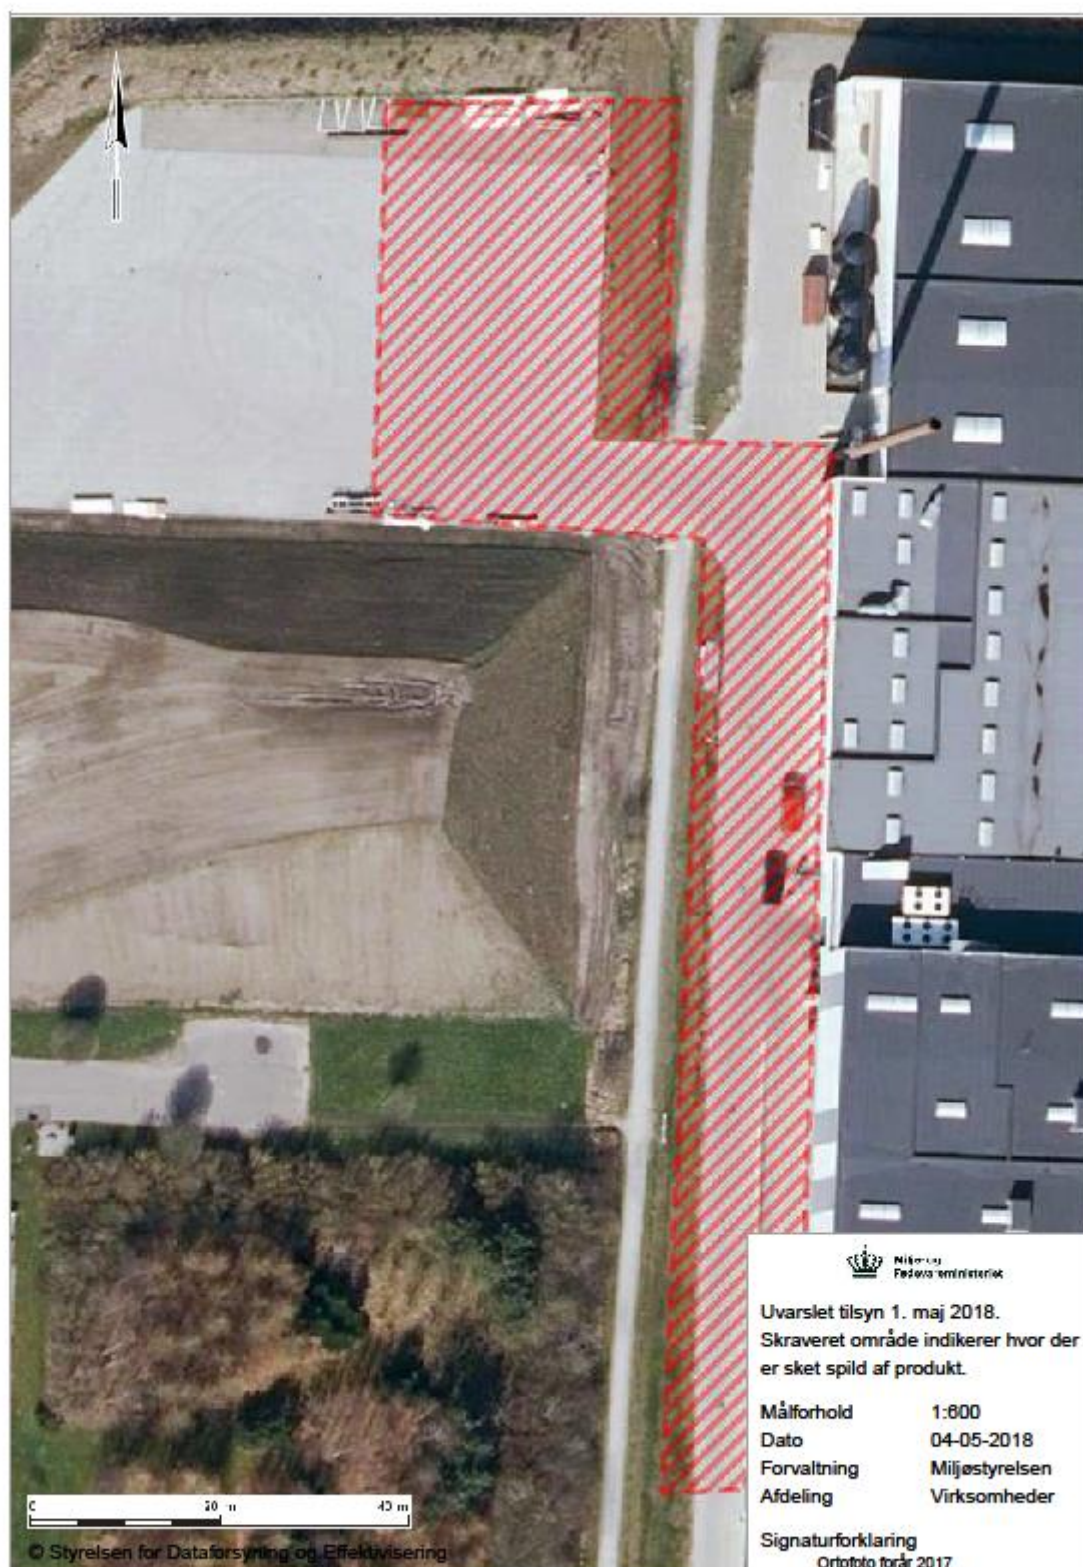
Bilag 1: Oversigt over område med produktspild.

Området, hvor tilsynet konstaterede spild af produkt på befæstet og ubefæstet areal, er vist i bilag 1.
