Tilsynsrapport til offentliggørelse

Virksomhedens navn	ARDAGH GLASS HOLMEGAARD A/S
Virksomhedens adresse	Glasværksvej 52, 4684 Holme-Olstrup
CVR nummer	18445042
Virksomhedstype	3.3 Fremstilling af glas inkl. glasfibre > 20 tons/dag
Tidspunkt for tilsynet	04.09.2023, kl 10:00 – 11:00
Baggrunden for tilsynet	Tilsynskampagne 2022/23 vedr. brandslukningsanlæg
Varsling af tilsynet	Skriftligt, 6. juli til Eva Møllekær
Deltagere fra virksomheden	Eva Møllekær, Kim Bendtsen og Kent Henriksen
Øvrige deltagere	-
Tilsynet udført af	Malene K. Balleby og Irene Renta
Tilsynet omfattede	Tilsyn med virksomhedens brandslukningsanlæg, herunder oplag af skumslukningsmidler, spredningsveje ved test af brandslukningsanlæg og tæthed af belægninger knyttet til arealer, hvor skumslukningsmidler kan forekomme ved oplag og brug.
Materiale udleveret	-

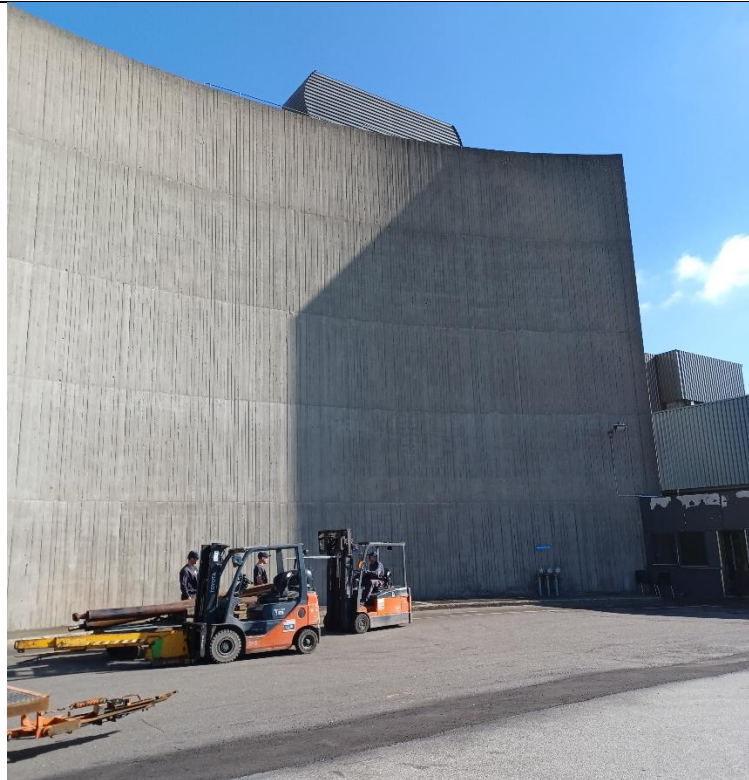
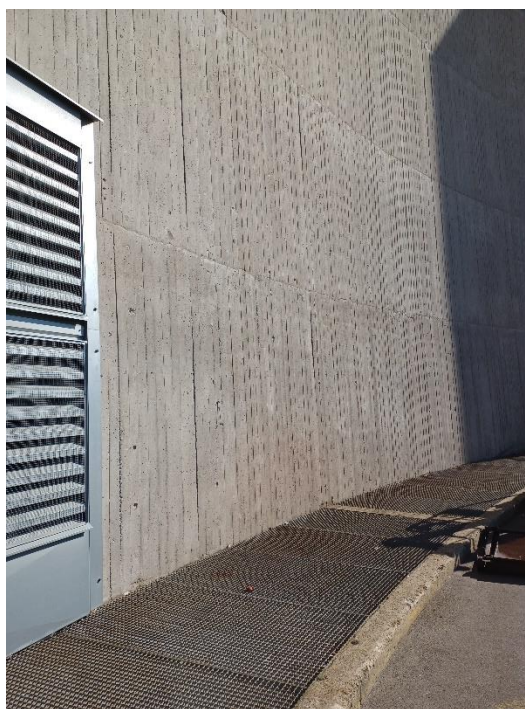
<i>Anvendelse</i>	
Hvor mange steder på virksomheden sker der test/øvelser? - Sker testen altid det/de samme sted(er)?	Testen/øvelsen i brug af de mobile brandslukningsanlæg sker altid det samme sted. Det er udenfor produktionsbygningerne, hvor de ansatte øver sig i at bruge de mobile brandslukningsanlæg ved at sprøjte skum op af en høj mur. Muren er formet som en halvcirkel, og der er bygninger og befæstelser omkring. Arealet, hvor der sker øvelser er befæstet (asfalt) og der er kloakfløb.

nyetablering af belægning mv.	
Hvordan er standen af belægningen? - Er der revner i? - Er der fuger imellem ”plader”? Er fugerne tætte? - Er der fald mod afløb?	Belægningen er uden revner eller fuger.
Afløb	
Er der afløb fra arealet?	Der er afløb lige neden for væggen, der skydes op af.  
Hvad sker der med den udledte mængde skum/skumvand/vand? - Afledes det til kloak/rensning (egen eller offentlig)? - Afledes det overfladereipient? - Samles det op? - Bliver det liggende? - Kan der ske udledning til jord? - Har der tidligere været en anden måde skumvandet blev håndteret på? F.eks. nyere kloaksystemer.	Skummet fra øvelser ender i kloak, der har olieudskiller og herfra løber det til recipient. Miljøstyrelsen har indskærpet, at denne udledning skal stoppes. Der er ingen udledning til bar jord.

Der sker øvelser udendørs på virksomheden, hvor der sprøjtes skum op af en høj mur. Ved øvelser løber skummet i kloak med olieudskillere og herefter til recipient. Miljøstyrelsen vurderer, at der kan være en miljømæssig risiko forbundet med denne indretning, og har d. 27. oktober 2023 indskærpet, at denne udeledning skal stoppes.

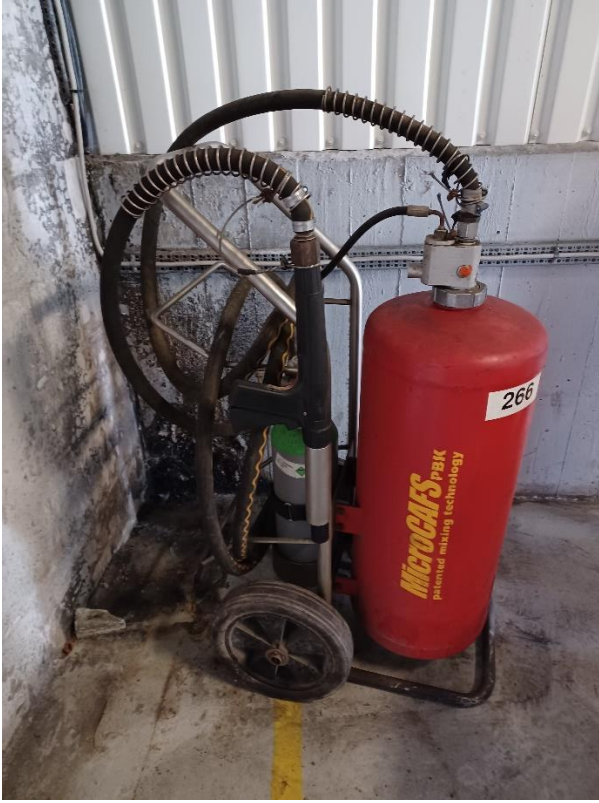
<p>Mobilt skumslukningsanlæg</p>
<p>Hvad er der på teststedets omkringliggende arealer?</p> <ul style="list-style-type: none"> - Er arealerne befæstet/ubefæstet? (tag fotos) - Er der marker eller vandområder tæt på? 	<p>Arealerne omkring er befæstet med asfalt eller bebygget, og der er ikke risiko for afdrift til naturarealer.</p>
<p>Hvor ofte holdes der øvelser på arealet</p>	<p>Indtil 2010 blev der holdt brandøvelser 1 gang årligt på arealet. Efter 2012 er der afholdt brandøvelser hvert andet år. Der er ikke holdt brandøvelser i perioden fra 2019 og indtil 2023. Der forventes at blive afholdt 3-4 øvelser i år.</p>
<p>- Hvordan foregik brandslukning og øvelser før etableringen af skumanlægget?</p>	<p>Med alm. vandslange uden tilførsel af skum.</p>

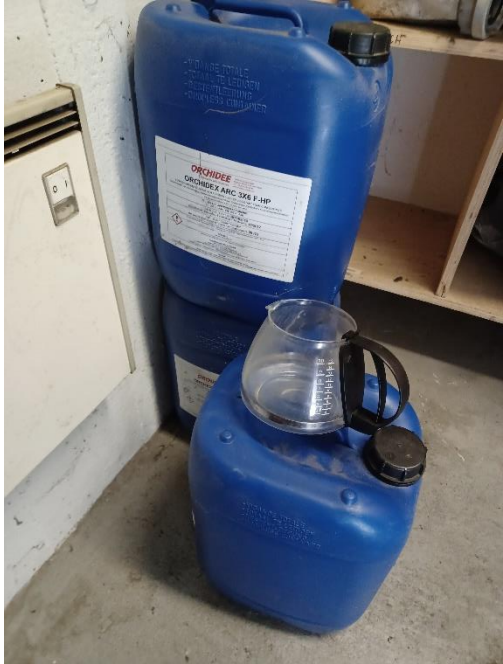
Belægning	
<ul style="list-style-type: none">- Er oplagspladsen overdækket, med tæt belægning, sikret mod påkørsel, hvordan er afløbsforhold?- Se stedet og tag fotos- Er der krav fra andre myndigheder / interessenter (f.eks. forsikringsselskaber) om at der skal være brandslukningsmidler på anlægget?	<p>Der står dunke med skum i et lagerrum. Dunkene står ikke i spildbakke. Da det også er her, der sker omhældning af skummidlet, er det aftalt med virksomheden, at der skaffes spildbakke til dunkene.</p>

<p>Dunke med skum og kande til opblanding.</p> <p>Den 19. september 2023 er der fremsendt dokumentation for anvendelse af spildbakke.</p>

- At der skaffes spildbakke til oplag af skummidler. Virksomheden har indsendt dokumentation for indkøb af spildbakke.

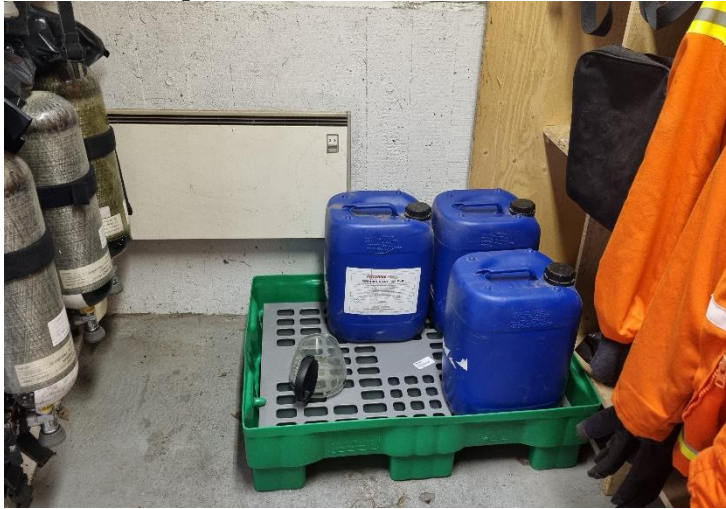
<p>Hvordan er standen af belægningen?</p> <ul style="list-style-type: none">- Er der revner i?- Er der fuger imellem ”plader”? Er fugerne tætte?- Er der fald mod afløb?	<p>Belægningen er uden revner/fuger.</p>

<ul style="list-style-type: none"> - Har der tidligere været en anden belægning eller ubefæstet i oplagsområdet? - Hvis ja til ovenstående noteres årstal for nyetablering af belægning mv. 	
Afløb	
Er der afløb fra arealet?	Der er ikke afløb fra oplagsrummet.
