Tilsynsrapport til offentliggørelse

| Virksomhedens navn | Hals Metal A/S |
| Tidspunkt for tilsynet | 13.09.2017 |
| Baggrunden for tilsynet | Basistilsyn |

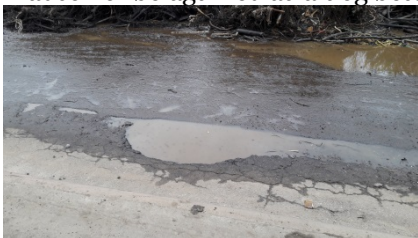
Pladsen er belagt med asfalt og beton. Belægningen er flere steder ødelagt.

Ødelagt belægning

Det er derfor Miljøstyrelsens vurdering af en reovering af pladsen bør afvente en afklaring af, hvorvidt der skal se ske en oprensning under pladsen.

1. Den tætte belægning er flere steder ødelagt. Pladsen skal etableres med tætbelægning, men afventer jordforureningsundersøgelsen
2. Der mangler oplysninger om hvorvidt olietankene overholder olietankbekendtgørelsen
3. Der var opstuvet vand i tankgravene

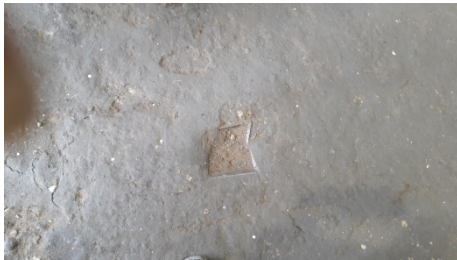
Ved tilsynet kunne det konstateres at flere af afløbene i hallerne er tilstoppede. Hals Metal oplyser, at der ikke er behov for afløb i hallerne og afløbene med fordel kunne afropes. Spildevand fra hallerne er tilkoblet det kommunale rensningsanlæg.

Tilstoppet afløb
