## Tilsynsrapport til offentliggørelse

### Tilsynsrapport

| Virksomhedens navn | Sindbjerg Muslingedepot og Fyldplads |
| Tilsynet omfattede | Kontrol med nedlukning og slutafdækning af deponiet |

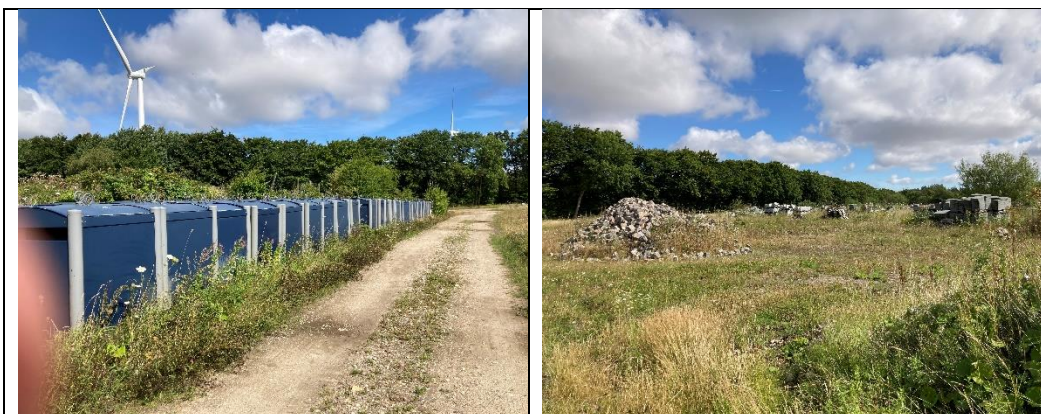
Udenfor deponi er etableret en asfaltplads (den tidligere komposteringsplads) og et vestligt oplagsområde bestående af ubefæstet areal, hvor der ligger et mindre oplag af granit, fliser, kuber til indsamling af flasker mv. Oplaget er reduceret siden sidste tilsyn. Morsø Kommune forklarede, at der ikke er planer om at benytte arealerne fremadrettet til oplag.

*På areal vest for deponi er mindre oplag af materiel.*

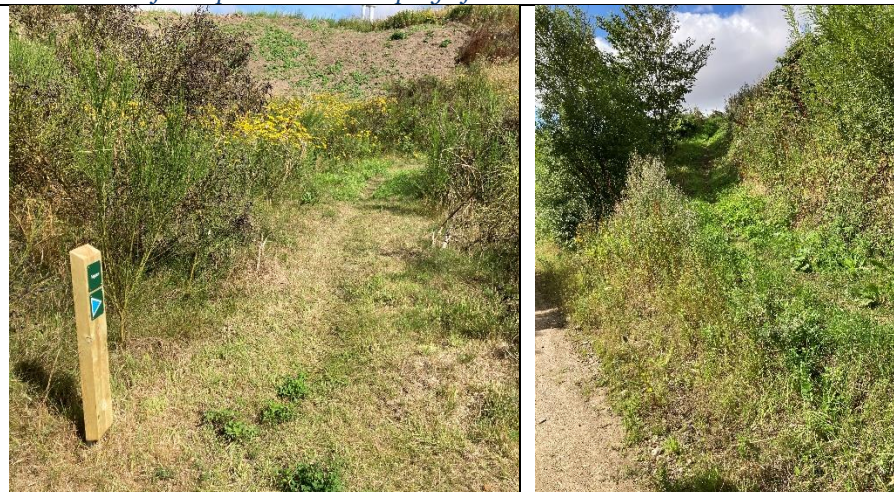
Der er anlagt en mountainbikebane på fyldpladsarealet. Sporet fremstår med grønne vækster og således ikke nedslidt. På stejle skrænter, er der nogle steder udlagt fliser for at beskytte sporet mod erosion.

*Spor til MTB, der er god grøn vækst i sporet.*

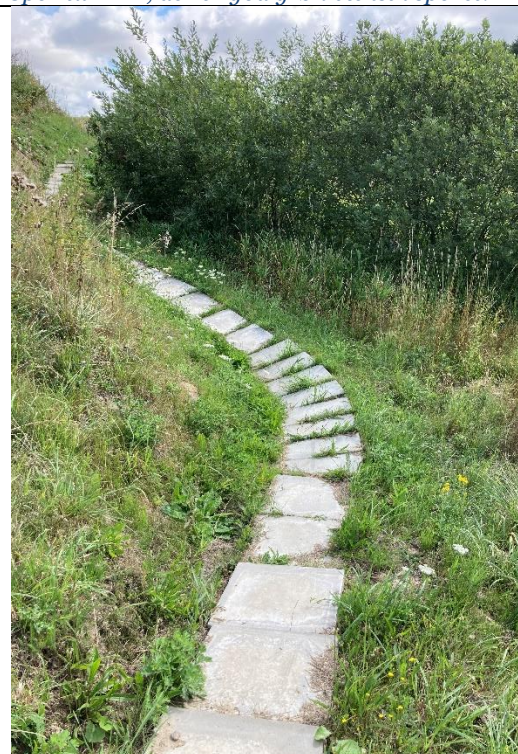
*Spor til MTB, hvor der er udlagt fliser..*

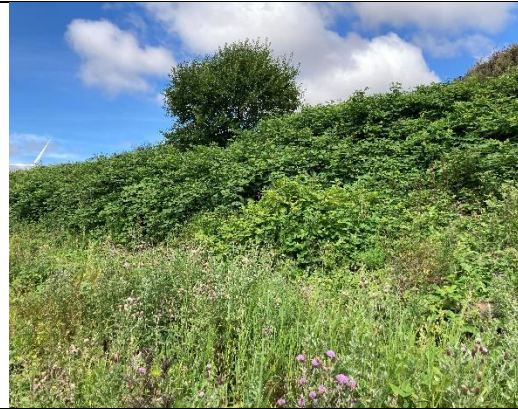
Der er tilført jord til slutafdækning på dele af arealet. Derfor ses der i nogle områder af fyldpladsen bevoksning med flerårige planter og træer, mens der andre steder kun ses nyere bevoksning.

*Bevoksning med bl.a. træer. .*

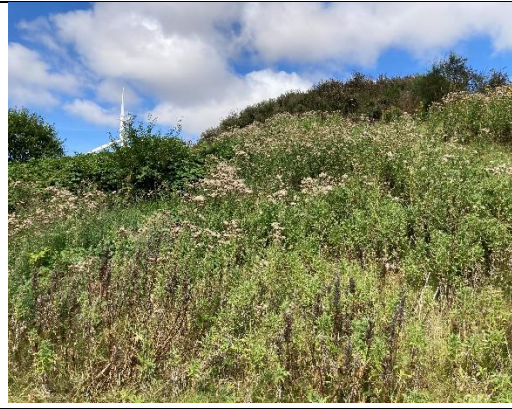
Der er ikke sket udjævning af jorden på fyldpladsen. Således blev der på tilsynet observeret en høj af ren jord, der skulle være anvendt til slutafdækning. Ligeledes er der ikke foretaget

*I baggrund ses en høj der ikke er udjævnet.*

1. Der skal fremsendes en redegørelse for den udførte slutafdækning.
2. Lunger skal udjævnes, således at der ikke kan dannes søer på deponiet.
3. Der skal fremsendes en plan for bortledning af overfladevand. herunder om bassin til overfladevand fortsat benyttes.

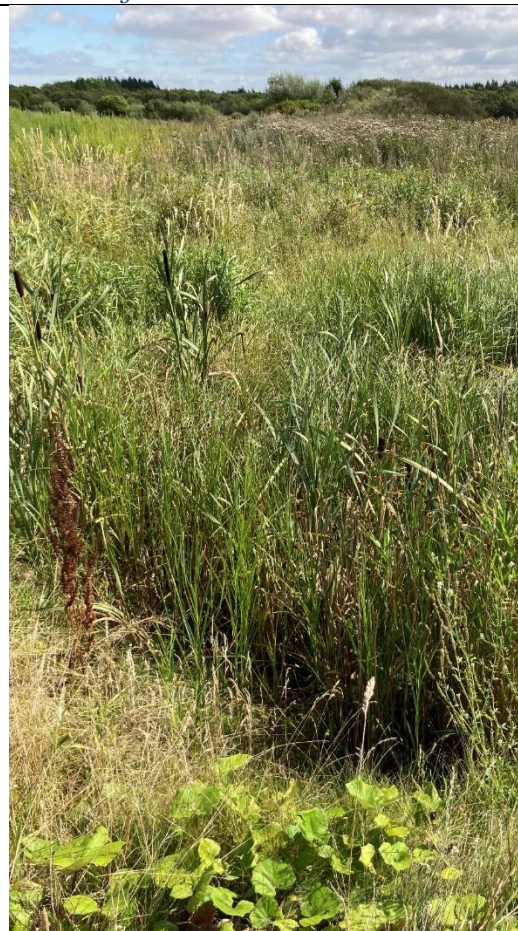
udjævning af lunger, således står der nogle steder vand på deponiet. I disse området blev der bl.a. observeret bevoksning med tagrør, og fritliggende vandspejl.

*Der vokser dunhammer i lavninger.*

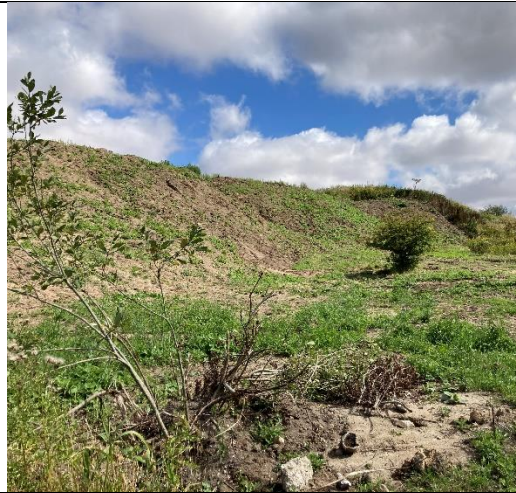
*Arealer hvor der r udlagt jord – skråning mod syd.*

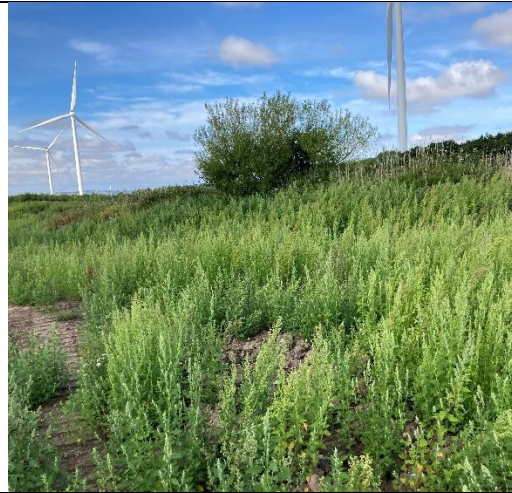
Areal med udlagt jord
