Tilsynsrapport til offentliggørelse

Tilsynsrapport

Virksomhedens navn	Ferrodan Iron A/S
Virksomhedens adresse	Støberivej 5, 6900 Skjern
CVR nummer	40892257
Virksomhedstype	2.4 Drift af jernmetalstøberier > 20 tons om dagen
Tidspunkt for tilsynet	24. februar 2026
Baggrunden for tilsynet	§9-tilsyn, nedlukningstilsyn
Varsling af tilsynet	16. februar 2026
Deltagere fra virksomheden	Steen Brinch Gildenpfennig, tidligere direktør Lotte Gotlieb Andersen, kurator
Tilsynet udført af	Peter Møller og Line Spinner Heerwagen
Tilsynet omfattede	Hele virksomheden både indenfor og udenfor

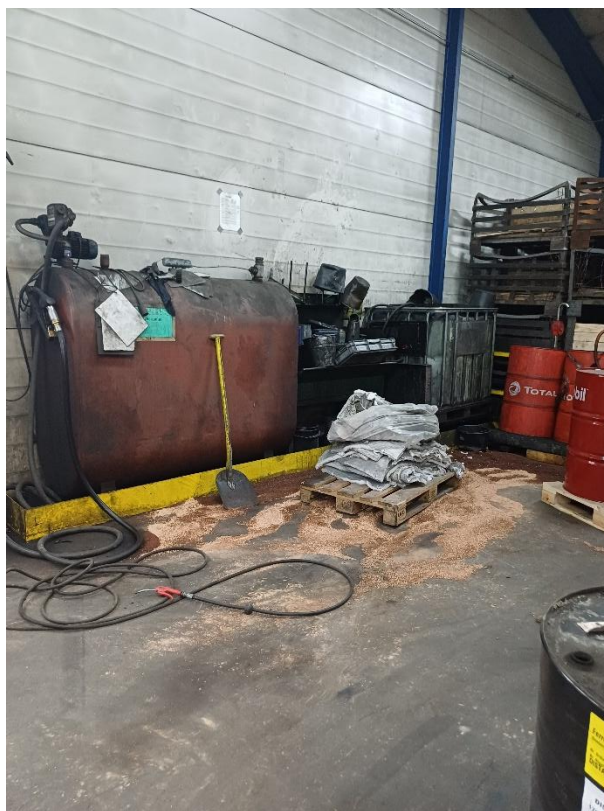
I forhal til støbeafdelingen stod en halvfylt dieselolietank og et par olietønder i spildbakke. Dieselolietanken kunne rumme 1800 L.

Rundt om tanken uden for spildbakken var der synligt spild, der var forsøgt opsuget med kattegrus. Gruset skal opsamles og bortskaffes til godkendt modtager. Det skal sikres, at yderligere spild ikke sker og løber ud under vognport.

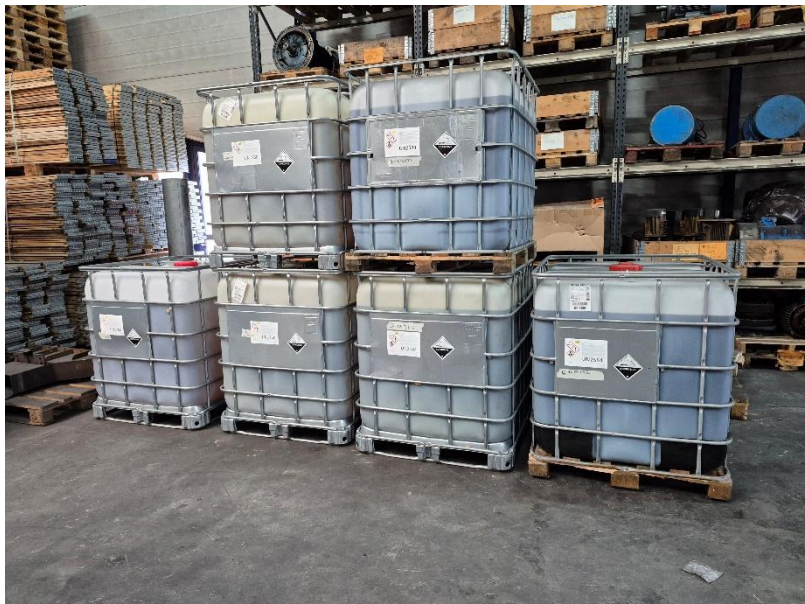
I den bagerste ende af råvarelageret stod der 6 pallettanke med Permacat på betongulv uden afløb.

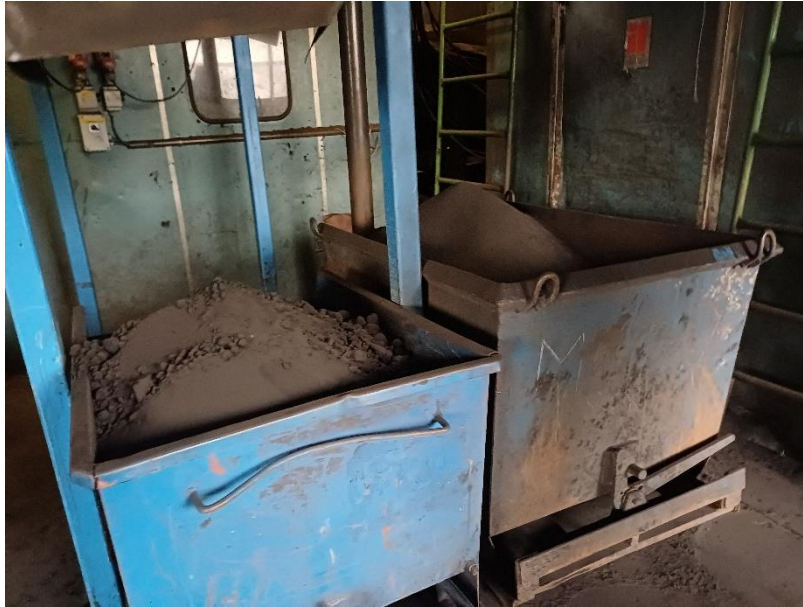
I DISA-hallen var der langs DISAen diverse oplag af spildt brugt støbesand. Sandet blæses til sandhallen, der var ca. 1/3 fyldt. Der var ikke en konkret plan for bortskaffelse af dette.

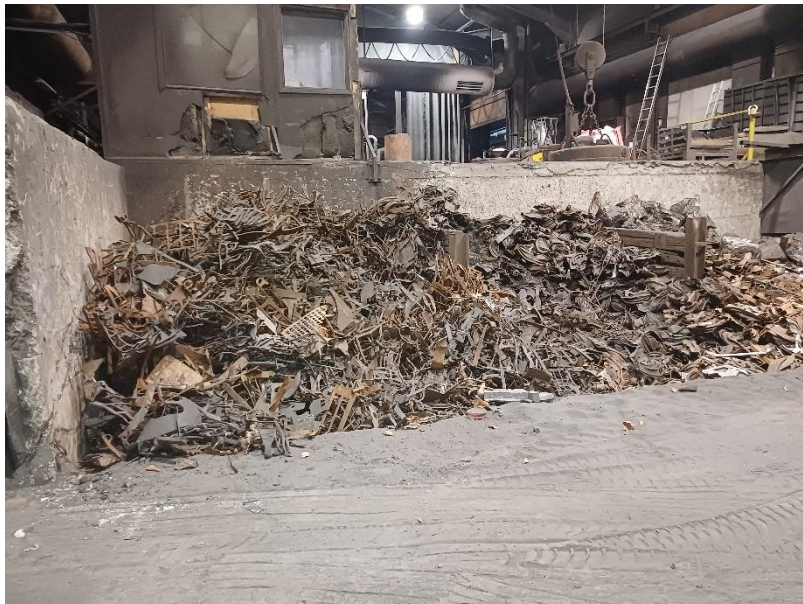
I spångraven bag ovnene var der oplag af modtaget jernskrot, som kurator forventede at kunne afhænde.

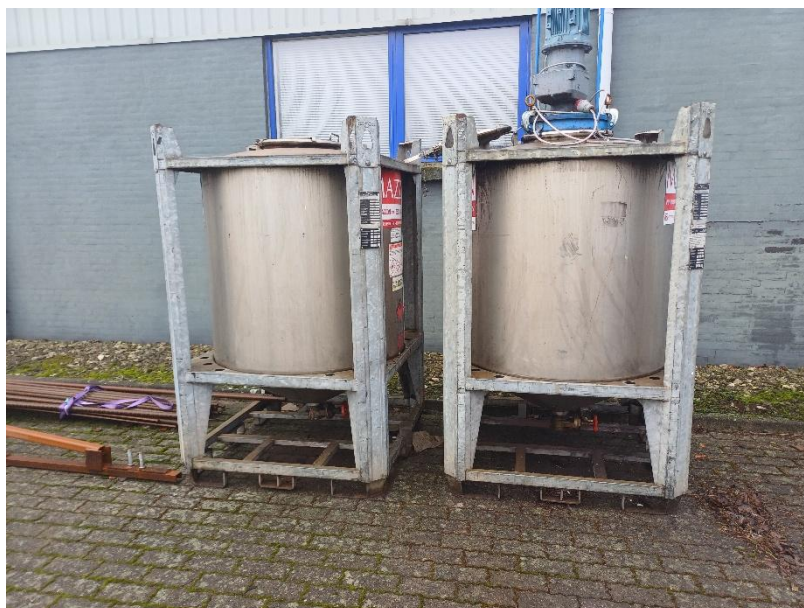
De udendørs omgivelser blev herefter besigtiget. På forpladsen stod 2 container, der var ejet af ekstern affaldsmottager. Den ene container var tom og den anden container var der et mindre oplag af jern, der ikke kunne bruges i produktionen.

Hertil stod 3 tomme ståltanke, der havde indeholdt coating materiale (Foundrylac). Kurator ville undersøge om der havde været henvendelser vedr. afhentning af disse.

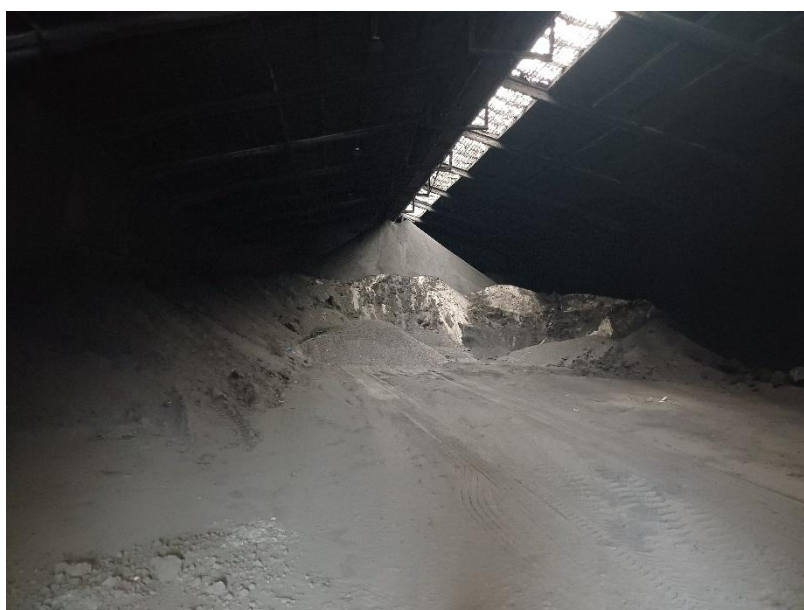
Sandhallen blev besigtiget, som ovenfor beskrevet.

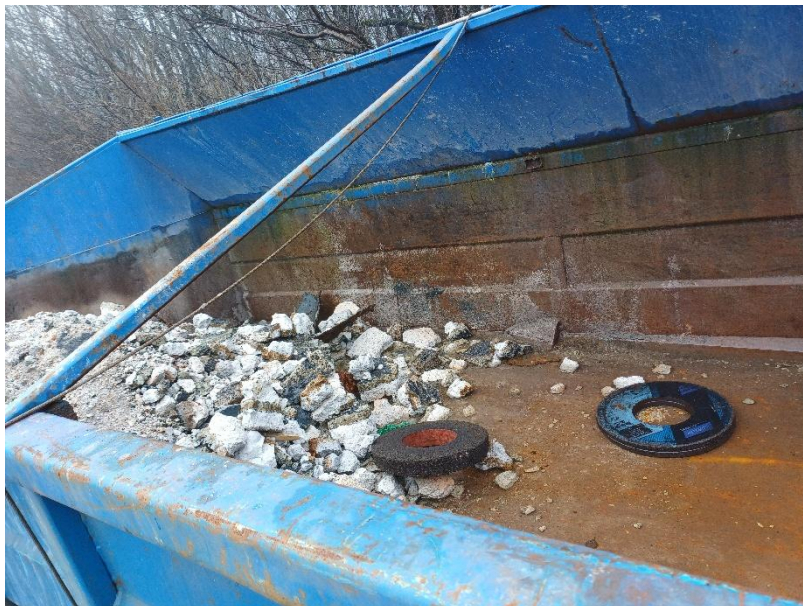
På pladsen foran porten til indlevering af skrot har der tidligere stået containere med slagger på ubefæstet areal. Tilsynsmyndigheden har tidligere indskærpet, at disse containere skal stå på befæstet underlag. Ved dette tilsyn stod der en container med materiale fra nedbrydning i forbindelse med ovnrenovering.

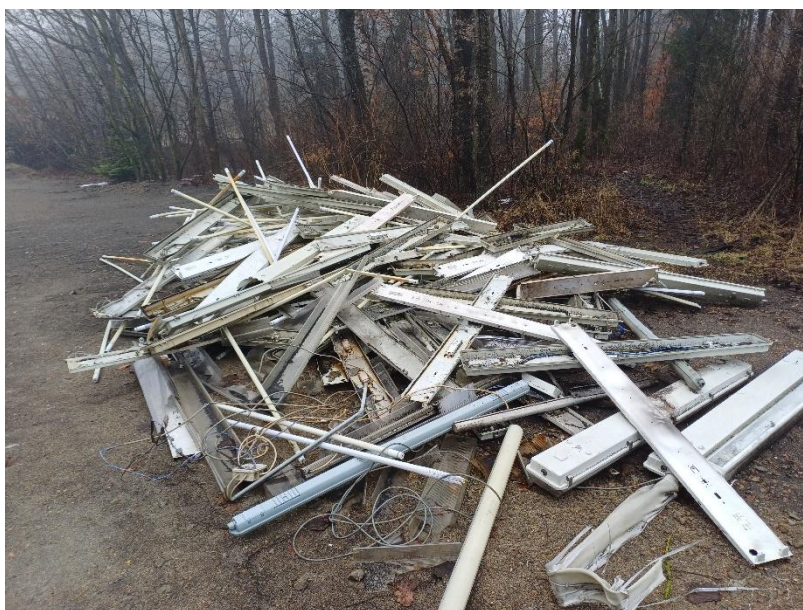
På hjørnet for enden af Furan-hallen var der oplag af lysarmaturer og lysstofrør direkte på jorden formentlig aflæsset af ejer af container ved afhentning af denne umiddelbart efter konkursbegæring. Dette affald skal opsamles og lægges i enten container eller på fast belægning indenfor.

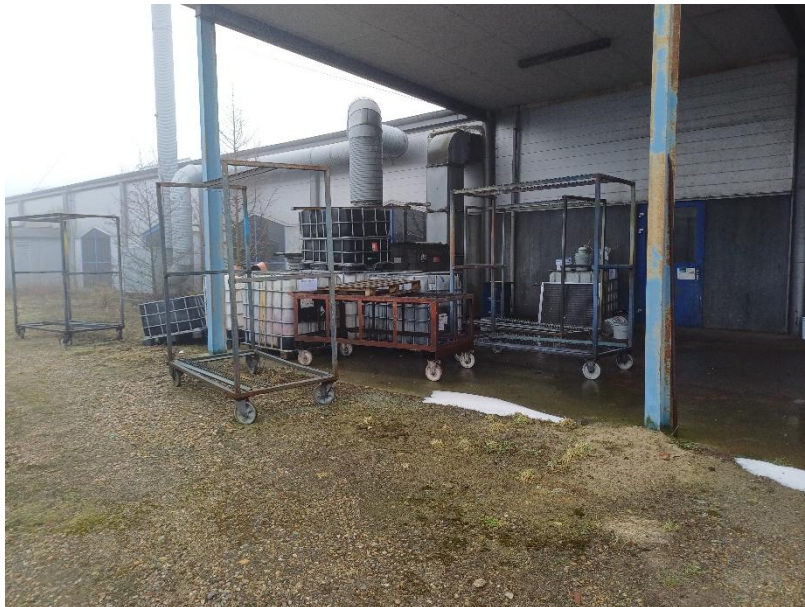
På affaldskemikaliepladsen var der oplag af malerrester og andre kemikalier i palletanke. Palletankene stod på kanten af befæstelsen, og kurator blev bedt om at flytte oplaget længere ind på befæstelsen under halvtaget.
